## Revitalizácia Mestského parku v Banskej Bystrici

Objekt: SO05-UMELECKÉ DIELA

Technická správa

## 01. „Mier det'om celého sveta“

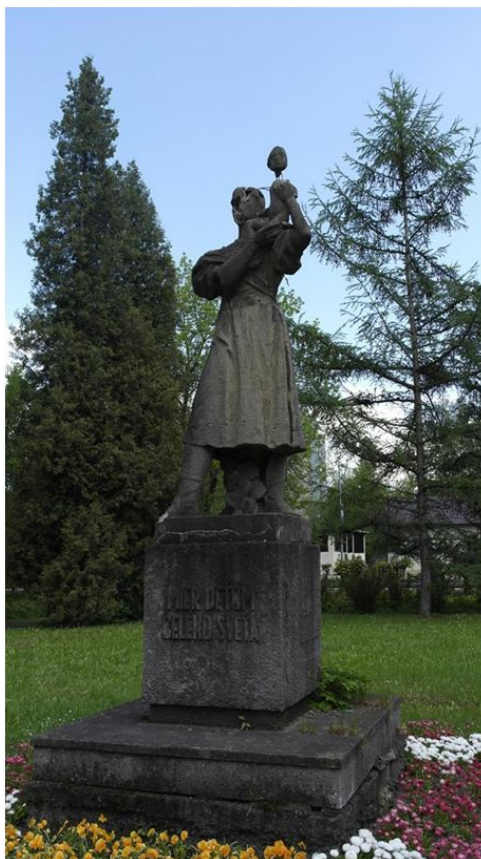
Celkový povrch sochy a podstavca je fragmentárne znečistený nánosmi špiny, mikroflóry a čiernych depozitov. V záveterných, resp. prekrytých častiach sú znečistenia minimálne, naopak v exponovaných častiach sú znečistenia výraznejšie. Na všetkých častiach diela sú povrchové úbytky materiálu. V hornej časti sochy sú najvýraznejšie úbytky, odhalujúce vnútornú dutinu. Táto časť diela je v havarijnom stave.

Najviac poškodeným je samotné sochárske dielo: postava matky s dieťaťom. Hlavnou príčinou poškodenia je zvolený technologický postup realizácie diela: armovaný liaty betón s vnútornou dutinou. Zmeny vlhkosti a teplôt spôsobujú drobné praskliny v materiáli, cez ktoré preniká voda a postupne pôsobí na vnútorný priestor sochy. Vzniká nekonzistentné prostredie s oslabenou štruktúrou. V najexponovanejších častiach dochádza k postupnej erózii materiálu a jeho oddeľovaniu. Najviac poškodenou je horná časť: postava dieťaťa, ktorá je zachovaná bez horných končatín a s torzom hlavy, spojeným s telom armovacou výstužou. V zadnej časti, v oblasti chrbtovej časti dieťaťa, ľavého ramena, pleca a hornej časti drieku matky, je rozsiahly úbytok, odhalujúci značnú časť vnútorného dutého priestoru. Hlava matky je poškodená v tvárovej časti a na svojej ľavej strane temennej časti. Menšie úbytky sú na povrchu celej sochy, výraznejšie sa prejavujú v miestach spojov foriem, do ktorých bola socha odlievaná. Výrazný úbytok je v špičkovej časti chodidla pravej nohy postavy. Časti najviac vystavené poveternostným vplyvom sú do značnej miery zanesené čiernymi depozitmi a mikroflórou, ktorá je najviac uchytená v laktovej časti pravej ruky matky, naopak, viac chránené časti sú povrchovo a farebne zachovalé, s minimom znečistenia povrchu.

Podstavec je zanesený čiernymi depozitmi a mikroflórou hlavne v hornej časti. Povrchovo je konzistentný, má minimum úbytkov. Horizontálne položený pieskovcový obklad má drobné úbytky, hlavne na hranách a v

rohových častiach. V škárach medzi kamennými doskami je uchytená tráva. Povrch je zanesený čiernymi depozitmi a mikroflórou. Kamenný obklad sokla má drobné úbytky, znečistenie je menej výrazné.

Objekt nie je vo svojom celku bezprostredne ohrozený výkyvom a následným pádom. Samotná socha matky s dieťaťom však môže mať atmosferickými a teplotnými vplyvmi narušené vnútorné, ťažko dostupné a nepriamo viditeľné štruktúry, natoľko, že môže dochádzať k ich postupnému uvoľňovaniu a následnému rozpadu.

Vzhľadom na dlhodobú nestálosť dutého odliatku nie je doporučovaný variant „b“, ale je navrhovaný variant „a“: vytvorenie rekonštrukčnej kópie z umelého kameňa, resp. betónu formou plného výdusku, v štruktúre čo najviac podobnej originálu. Pri zhotovení variantu „b“sa nepodarí vytvoriť vnútorne jednoliate a konzistentné prostredie, čím sa skraca životnosť riešenia a obdobie, po ktorom bude nutné pristúpiť k obnove. Zároveň vzniká riziko, že už po značne krátkom čase bude dochádzať k degradácii štruktúry v mieste napájania rekonštruovaných častí na originál a to z dôvodu potenciálneho pnutia napojených vnútorných výstuží a doplneného materiálu pri atmosferických a teplotných zmenách.

Podstavec a sokel: Mechanické a chemické očistenie povrchov od nečistôt: čiernych depozitov, mikroflóry a náletových rastlín. Odstránenie nestabilných oddutých, odtrhnutých, odčlenených a odpadutých, častí. Konsolidácia materiálu spevňovačom kameňa - gélom kremičitanu draselného. Vyplnenie úbytkov zmesou na cementovej báze s prímiesou kamenných drtí, pieskov a pigmentov prispôsobenou podkladovému materiálu. Farebné zjednotenie a patinovaním farbami na báze kremičitanov.. Po vyzretí štruktúr zafixovanie hydrofóbnym náterom.

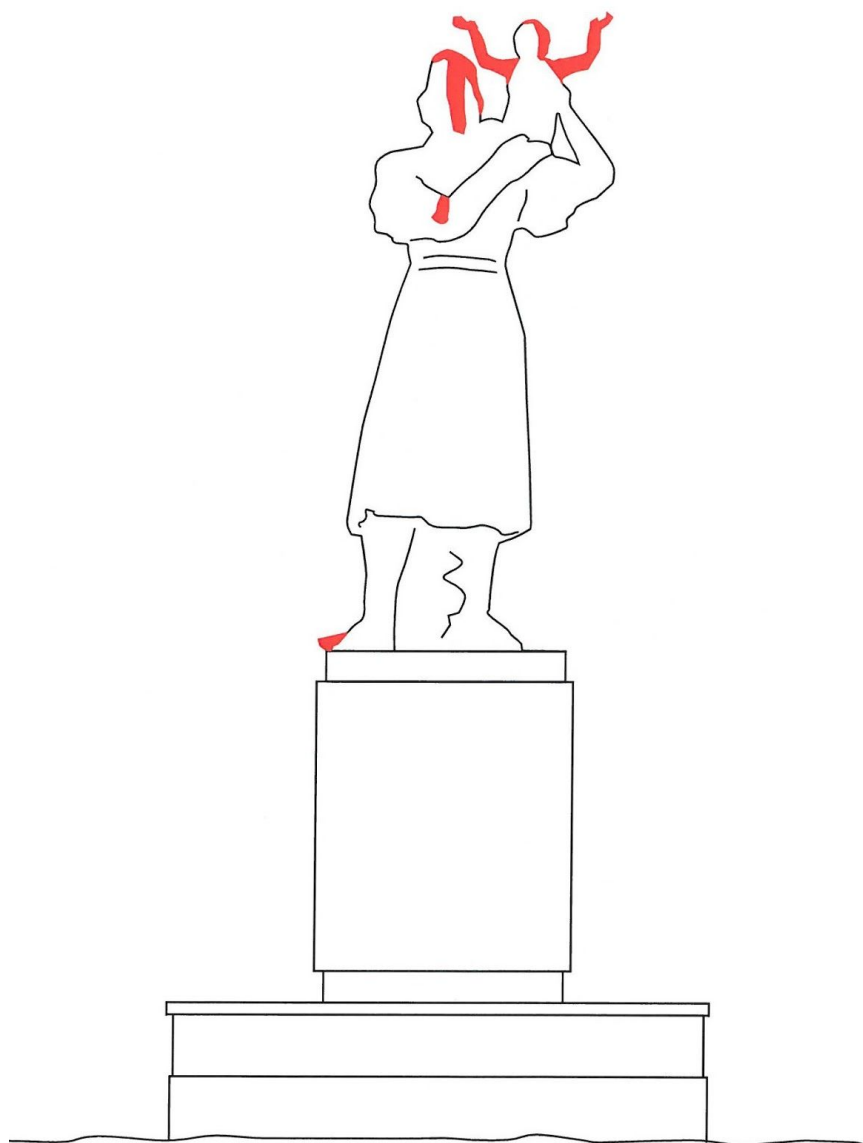
*schéma najvýraznejších úbytkov - pohľad čelný*

Doplnenie chýbajúcich častí bude zhotovená podľa dostupnej dokumentácie v štukovom materiáli. Tento materiál je zvolený vzhľadom na celkový výtvarný charakter diela. Umožňuje plynulé nadviazanie na tvarovú a povrchovú skladbu originálu. Materiál bude nanášaný na očistený a navlhčený povrch tvarovaním a modelovaním. Po zatvrdnutí bude opracovaný brúsením. V miestach chýbajúcich končatin, resp. na rozsiahlych úbytkoch bude modelovaná štruktúra spevnená armovaním, zapusteným do originálu. Po vyplnení úbytkov, ich opracovaní a tvarovom zjednotení bude na dielo aplikovaná silikónová forma so sádrovými klinmi a armovaným sádrovým puzdrom.

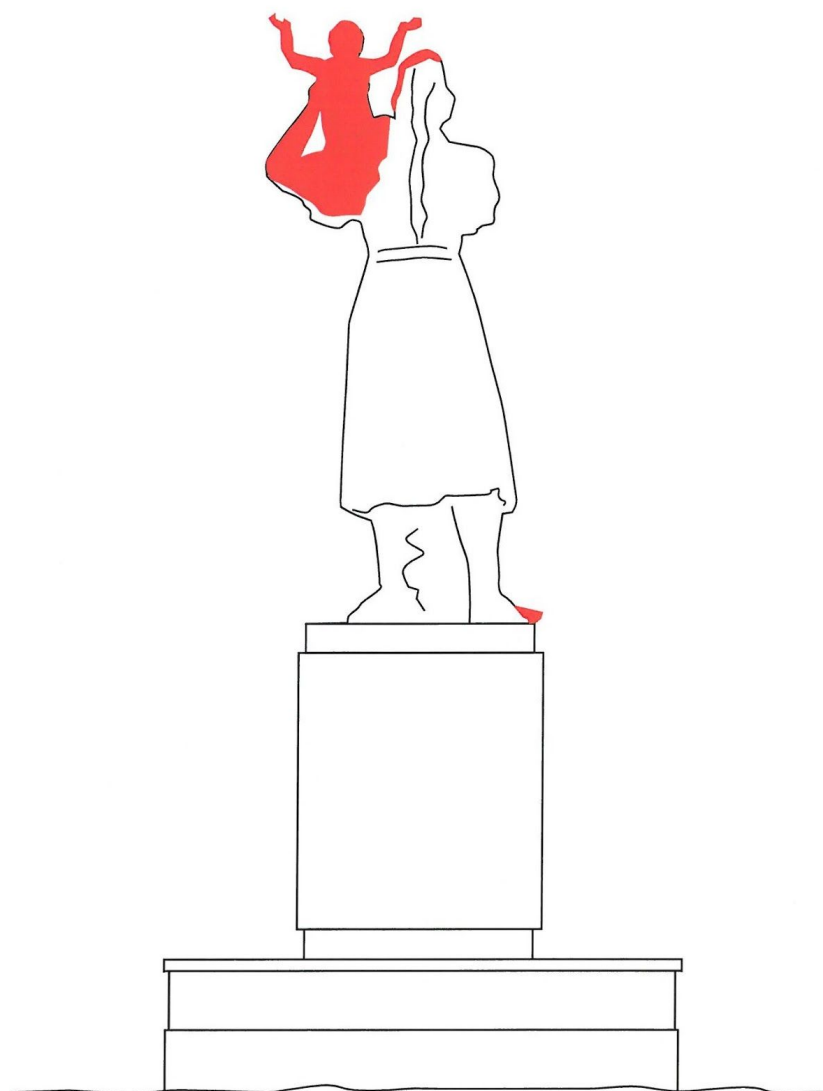
*schéma najvýraznejších úbytkov - pohľad zadný*

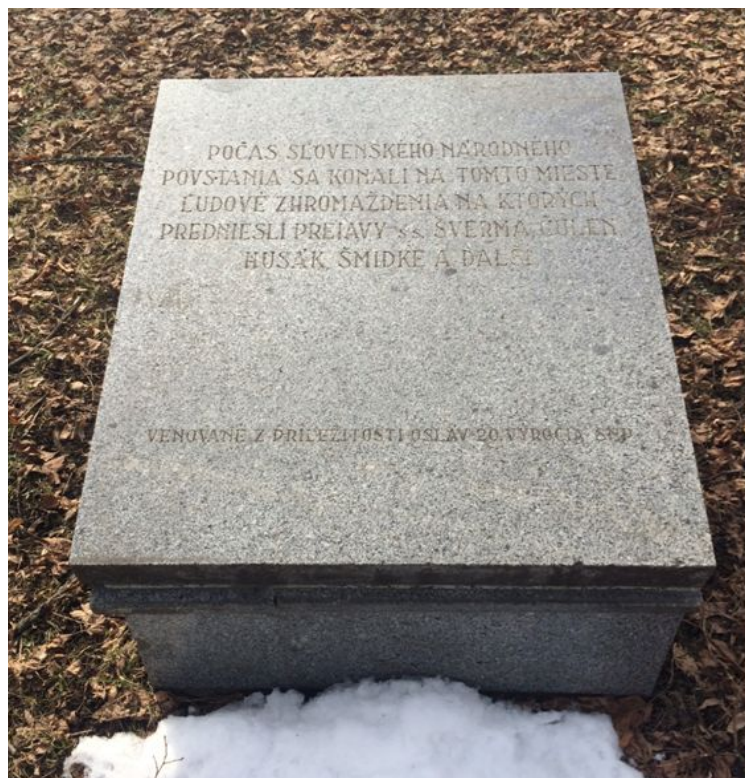
Tabuľa je situovaná na juhovýchodnom okraji centrálnej časti parku v trávnom poraste bez zvýrazneného prístupu. Na betónový základ je uchytený žulový obklad na všetky zvislé strany a na horizontálnu zošikmenú stranu. Na ňu je prichytená pamätná doska s nápisom.

Doska s nápisom a ostatné žulové obkladové dosky budú starostlivo sňaté z betónového základu. Ten bude odstránený minimálne do hĺbky 25-30cm pod povrch trávneho porastu tak, aby bolo možné obnoviť vegetačnú vrstvu. Na vytýčenom mieste bude vykopaný základ do požadovanej nemrznucej hĺbky (80 cm) v pôdoryse podstavca. Betónový základ bude tvarovaný podľa pôvodného základu. Žulové dosky a doska s nápisom budú očistené od nánosov a od depozitov. Úbytky budú vytmelené zmesou na báze epoxidu s pridaním kamenných drtí, pieskov a pigmentov, leštené a zjednotené s pôvodným materiálom. Následne budú osadené na betónový základ. Doska s nápisom bude osadená: a) pôvodná, alebo b) nová, podľa usmernenia zo strany Múzea SNP. Požadované archeologické práce budú vykonané v súčinnosti s ostatnými archeologickými prácami počas rekonštrukcie parku.
