## **Inventarizácia drevín v Mestskom parku Banská Bystrica**

Objednávateľ: ZAARES Banská Bystrica

Zhotoviteľ: Ateliér Dobrucká, s.r.o.

02/2019

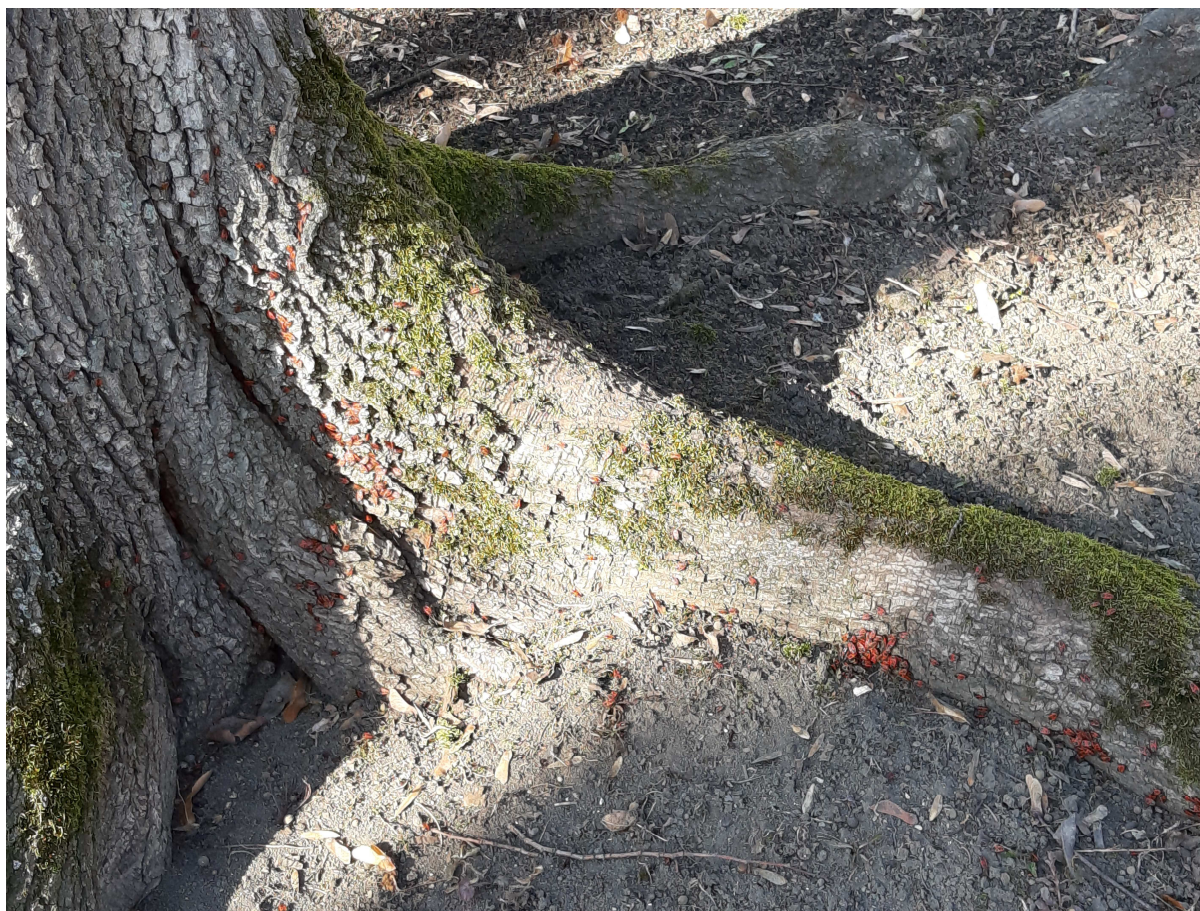
Hmyz na lipách - cifruša bezkrídla vyciciava stromy

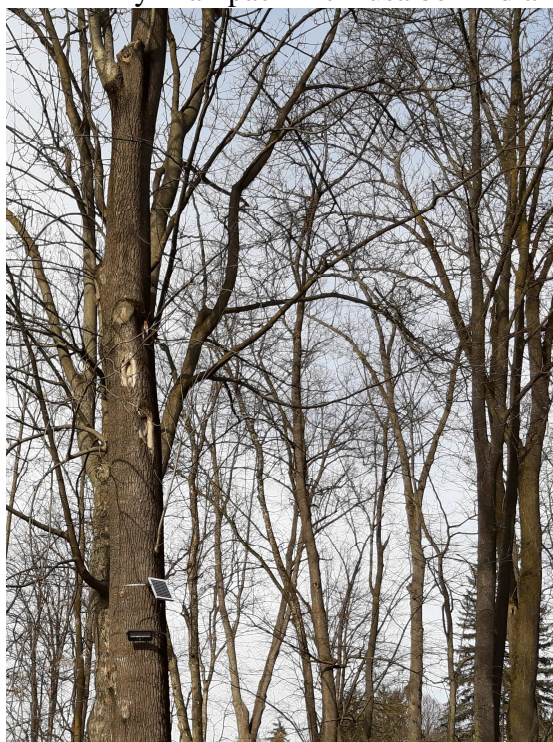
Dutiny po nevhodnom reze

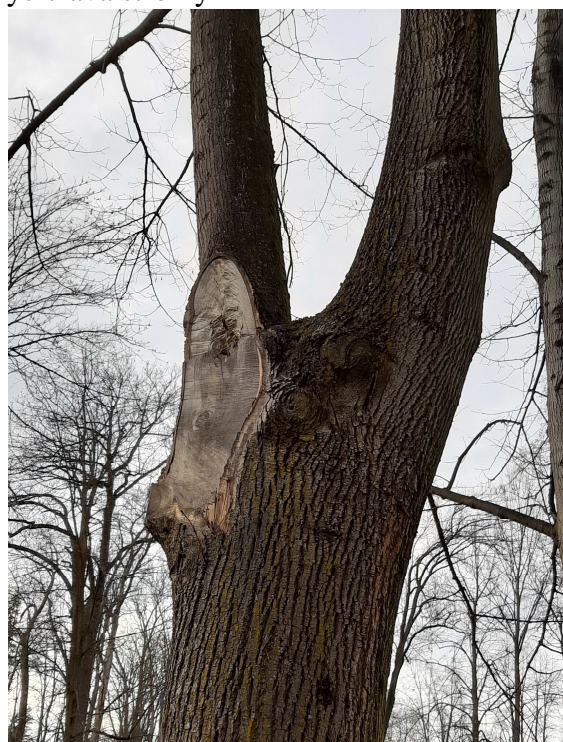
Nevhodný rez ,

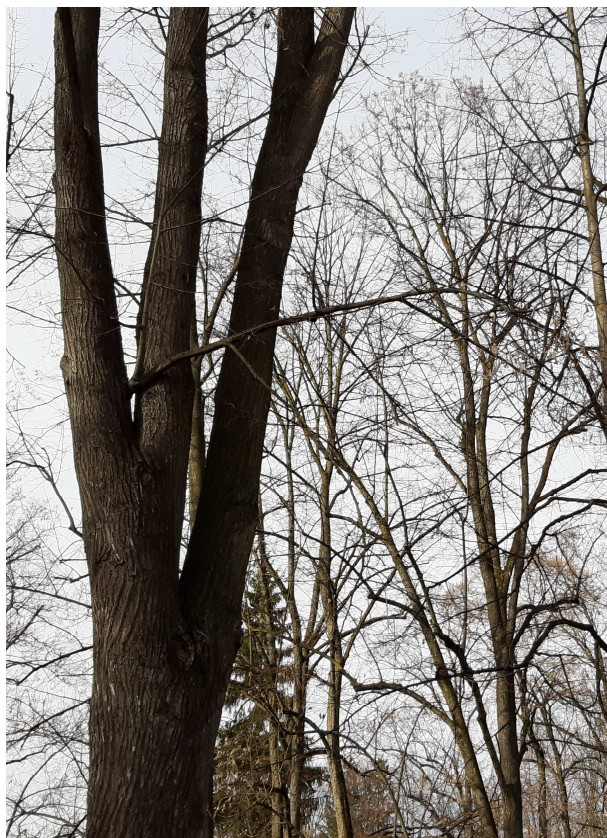
Vidlicovité vetvenie v rozkonárení

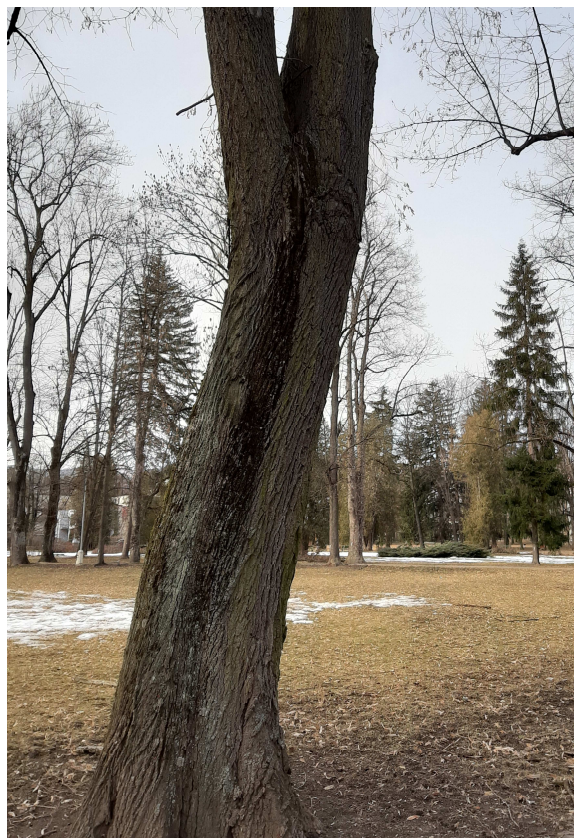
Mokrá hniloba z rozkonárenia

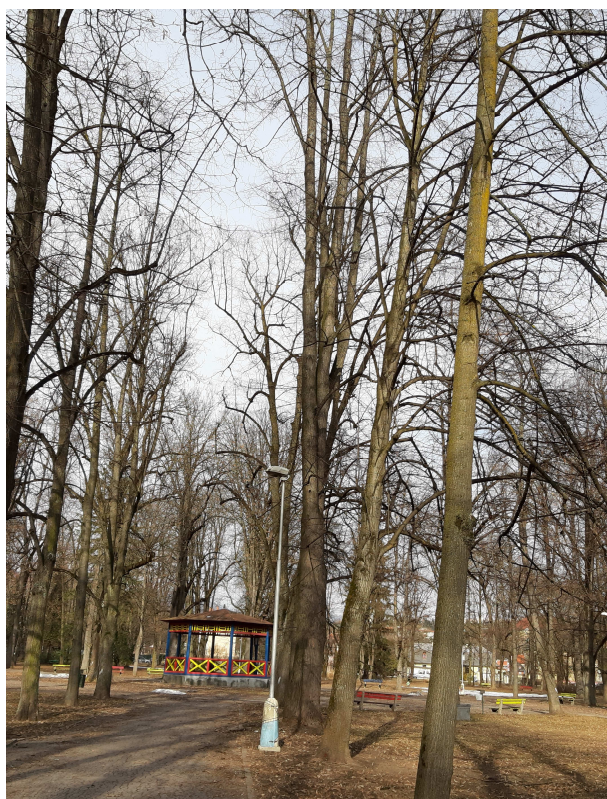
Jednostranná koruna v aleji

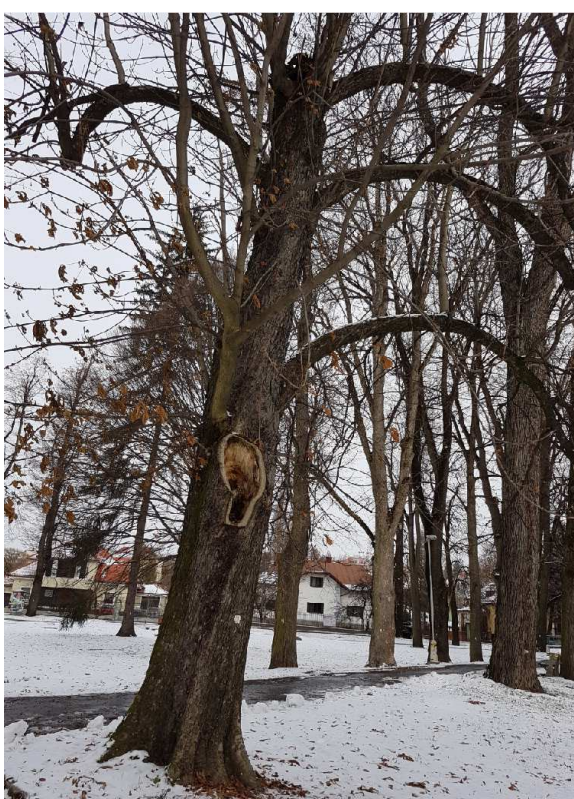
Dutina po reze, sekundárna koruna
