Technická univerzita vo Zvolene
T.G.Masaryka 24
96001 Zvolen
IČO: 00 397 440
IČ DPH: SK2020474808
tel.: 421 905 220 925
e-mail: modransky@tuzvo.sk
www.tuzvo.sk

Názov: Dendrologický posudok

Predmetom dendrologického posúdenia je zistenie stavu drevín – stromov **v areáli Mestského parku v Banskej Bystrici** metódou dendrokvalitatívneho hodnotenia, vrátane diagnostiky stavu kmeňa akustickým tomografom. Posúdenie stromov bolo vykonané na základe požiadavky v zmysle poskytnutých podkladov (tabuľky z inventarizácie a mapový podklad s polohou drevín). Posudzovaných bolo spolu 53 drevín – stromov v zmysle objednávky č.20231208.

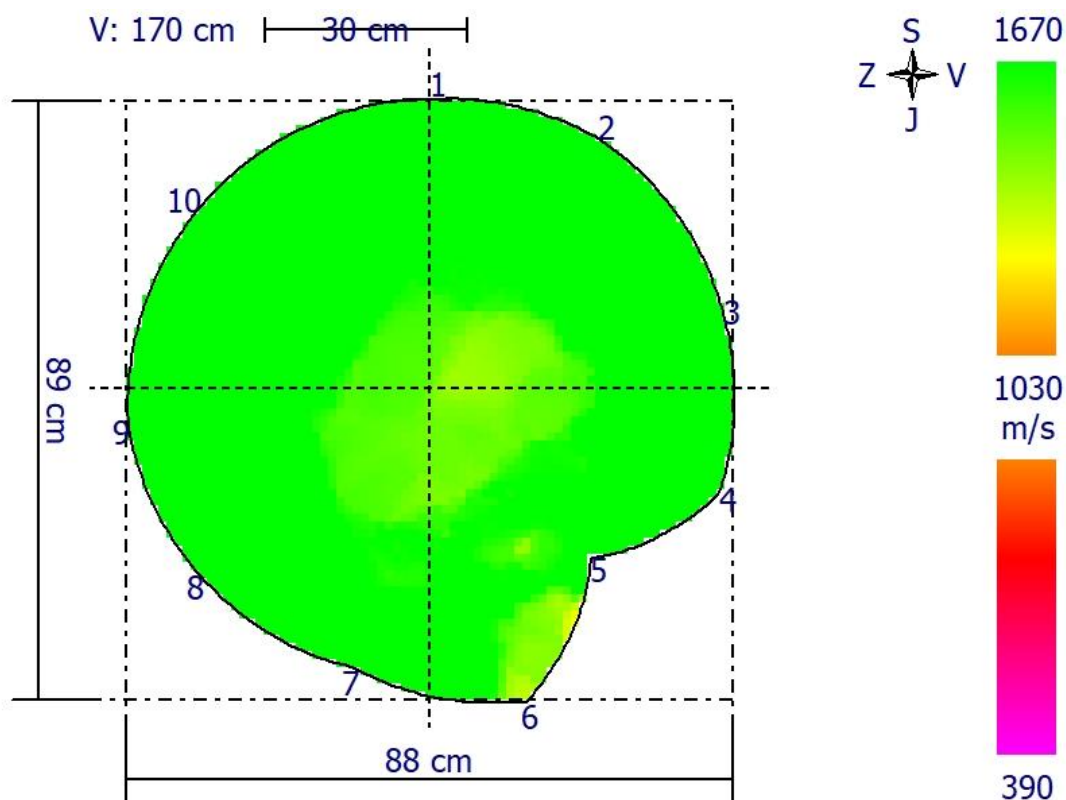
ID	Druh	Obvod vo výške 1,3 m	Poznámka
9	<i>Acer pseudoplatanus</i> L.	289 cm	Stav: Vysychajúci jedinec, odozva na zmladenie žiadna, drobné dutiny na kmeni a kostrových konároch, prítomné plodnice na báze kmeňa, pravdepodobná infekcia koreňov, tomograf umiestnený na okraji dutiny na kmeni. Zdravotný stav: 4 Sadovnícka hodnota: 4 Sadovnícka perspektíva: 4 Návrh na základe vizuálneho posúdenia: výrub alebo dekapitácia koruny na úrovni 70 %.

Na základe detekcie vnútorného prostredia dreviny sme zistili, že vnútorné pletivá jedinca vykazujú len minimálne zmeny štruktúry dreva. Na mieste nad dutinou kmeňa je pozorovateľné nevýrazné narušenie rýchlosti šírenia zvuku, podobne ako aj v centrálnej časti kmeňa. Znížená rýchlosť šírenia zvuku však naznačuje nízku vitalitu jedinca.

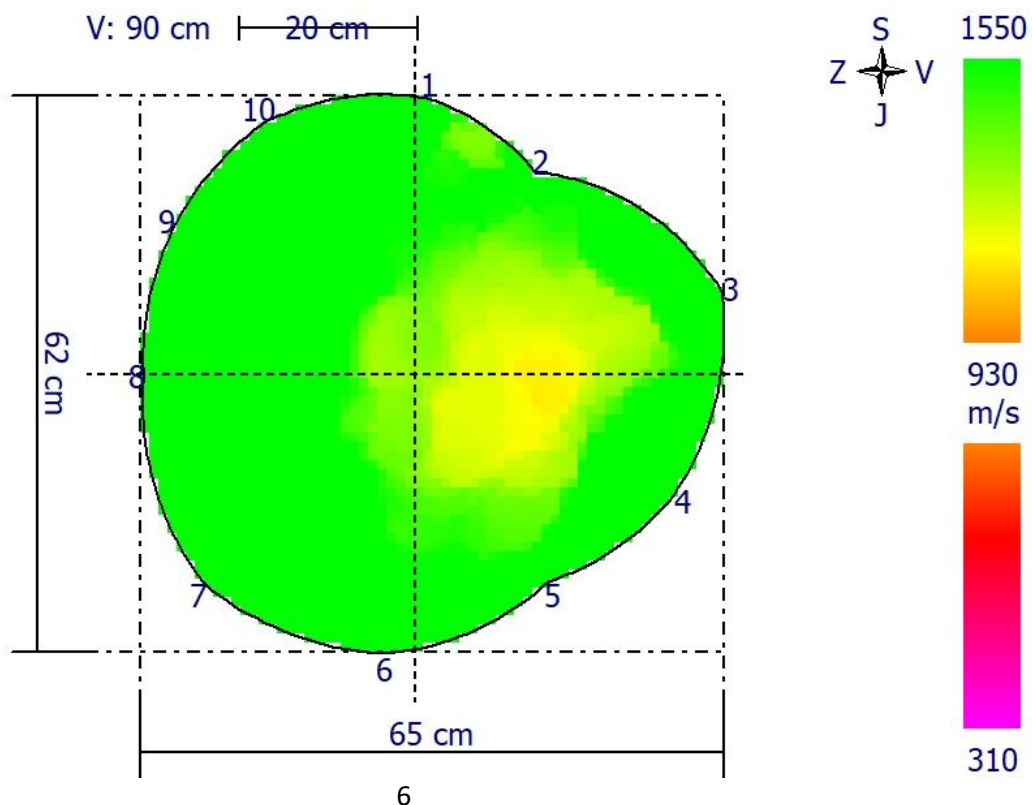
ID	Druh	Obvod vo výške 1,3 m	Poznámka
13	<i>Acer pseudoplatanus</i> L.	192 cm	<p>Stav: Vrchná polovica koruny preschnutá na 100 %, odozva na zmladenie žiadna, po reze netvorí kalus. Spodná časť koruny je sekundárna. Ostré vetvenie 3 metre nad zemou, bez formovania tlakovej vidlice. Prítomné odumieranie kôry a dutina na báze kmeňa zasahujúca cca do 10 % hrúbky jedinca. Pravdepodobná infekcia koreňov, bez prítomnosti plodníc huby na báze kmeňa. Tomograf umiestnený 20 cm nad dutinu pre zistenie jej rozsahu.</p> <p>Zdravotný stav: 4 Sadovnícka hodnota: 4 Sadovnícka perspektíva: 3</p> <p>Návrh na základe vizuálneho posúdenia: odstránenie preschnutých častí koruny a čiastočná redukcia sekundárnej koruny, prípadne výrub (nemožno očakávať zlepšenie stavu).</p>

Na základe detekcie vnútorného prostredia dreveny sme zistili, že infekcia (hniloba) vizuálne prítomná na báze kmeňa sa len malom rozsahu prejavuje vyššie na kmeni. Evidentná je jej prítomnosť vo vnútornom prostredí stromu, ale jej rozsah podľa tomografu nepredstavuje výraznejšie narušenie stability stromu. Znížená rýchlosť šírenia zvuku však naznačuje nízku vitalitu jedinca.

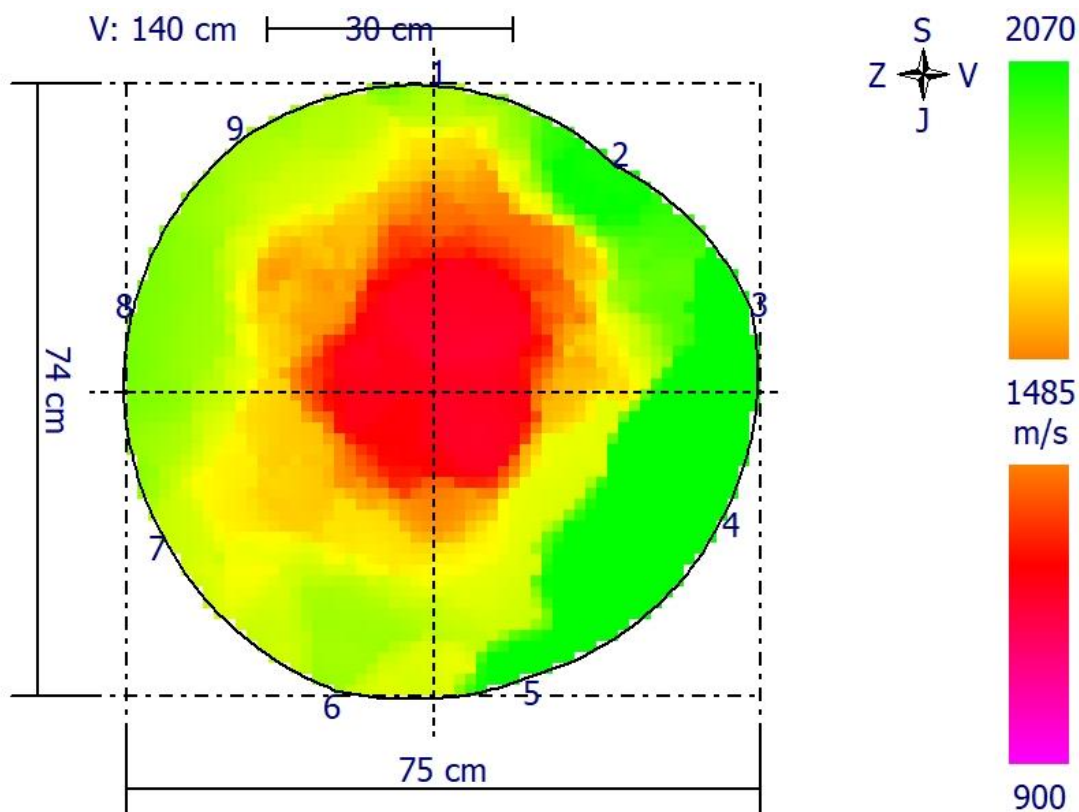
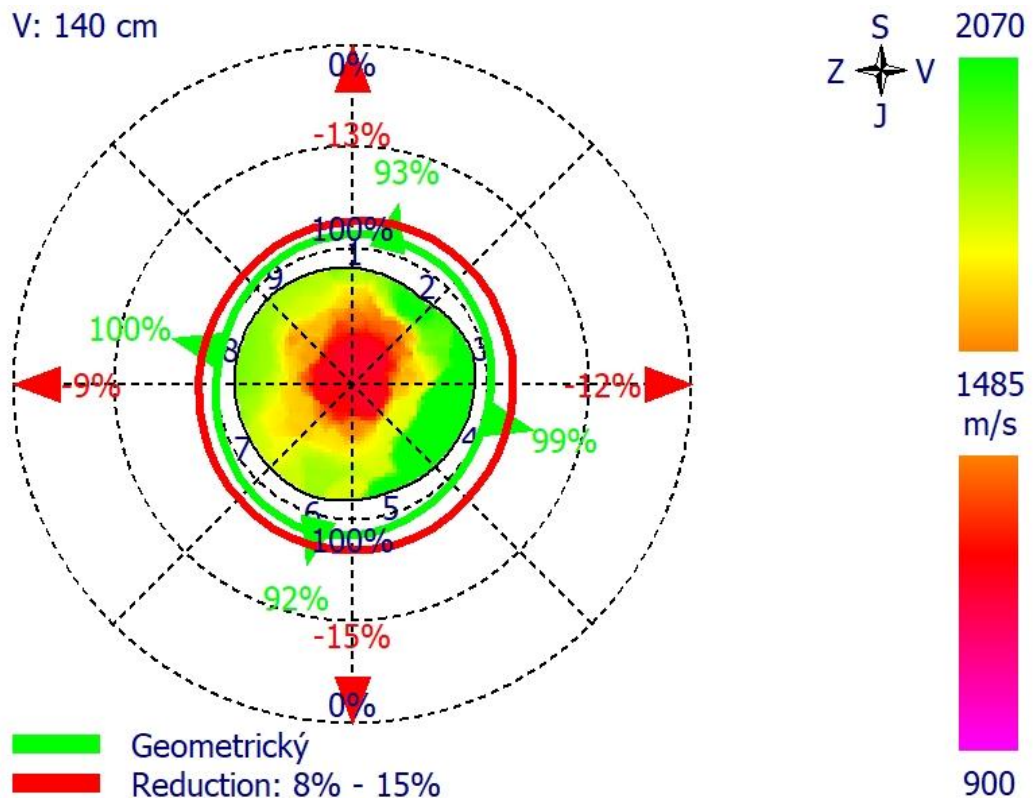
ID	Druh	Obvod vo výške 1,3 m	Poznámka
21	<i>Acer pseudoplatanus</i> L.	241 cm	Stav: Vysychajúci jedinec, odozva po dekapitácii koruny je slabá, prakticky bez tvorby kalusu. Mechanické poškodenie konárov. Prítomnosť plodníc na báze kmeňa a v blízkosti kmeňa, infekcia koreňov. Zdravotný stav: 4 Sadovnícka hodnota: 4 Sadovnícka perspektíva: 5 Návrh na základe vizuálneho posúdenia: výrub

Na základe výsledkov tomografického zisťovania môžeme konštatovať, že vnútorné prostredie stromu vykazuje rozsiahlu hnilobu v centrálnej časti kmeňa a s postupným šírením k obvodu kmeňa. Z hľadiska výpočtu stability stromu však tento rozsah a umiestnenie hniloby nepredstavuje riziko pre bezprostredné zlyhanie jedinca, pevnosť dosahuje 92 % - 100 % a potreba redukcie koruny je na základe rozsahu hniloby stanovená na len na 9 – 15 %.

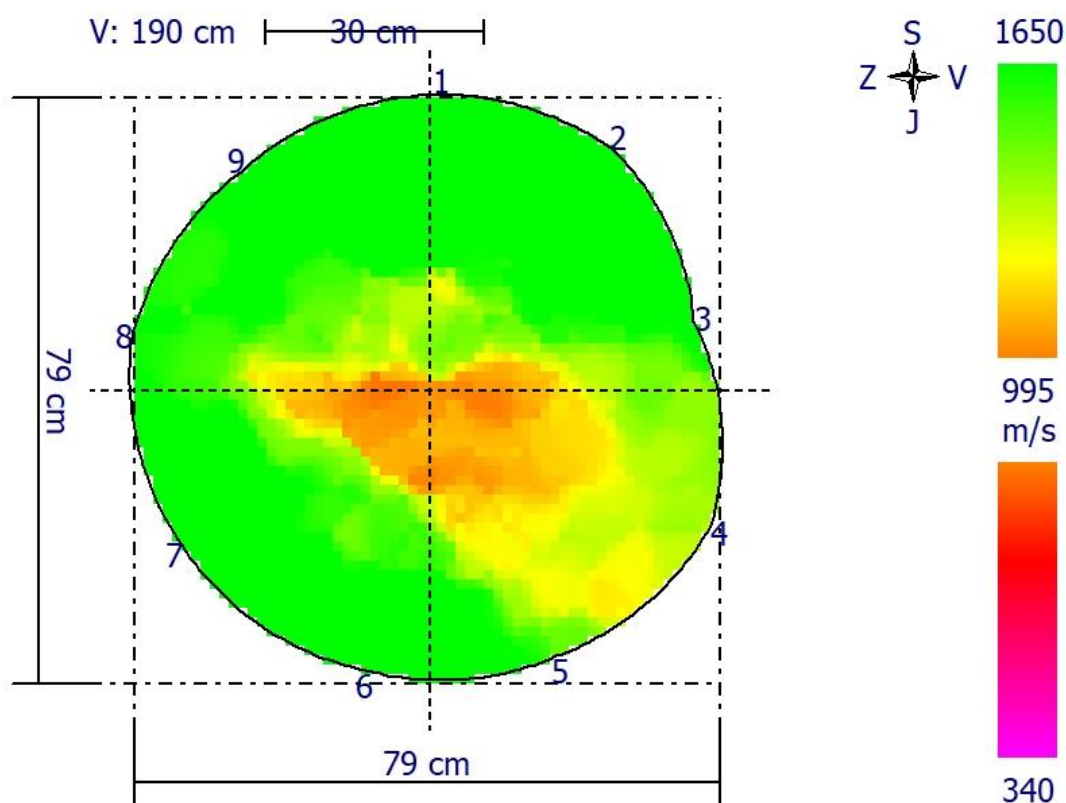
ID	Druh	Obvod vo výške 1,3 m	Poznámka
58	<i>Acer pseudoplatanus</i> L.	244 cm	<p>Stav: Koruna stromu presychajúca od okraja do vnútra, preschnutie na úrovni 45 – 50 % koruny. Presychanie kostrových konárov a tenkých konárov aj vo vnútri koruny. Prítomné plodnice drevokaznej huby na kmeni. Vidlicové vetvenie 3,5 m nad zemou v súčasnosti bez tvorby tlakovej vidlice. Odozva na rez žiadna, bez tvorby kalusu. Bez viditeľných dutín na kmeni, či konároch, ale prítomnosť dutiny na báze kmeňa v iniciálnom štádiu.</p> <p>Zdravotný stav: 4 Sadovnícka hodnota: 4 Sadovnícka perspektíva: 3 Návrh na základe vizuálneho posúdenia: redukcia koruny na úroveň 50 % alebo výrub</p>

Na základe výsledkov tomografického zisťovania môžeme konštatovať, že v centrálnej časti kmeňa sa objavuje hniloba, ktorá sa rozrástá k okraju kmeňa v juhozápadnom smere. Samotné umiestnenie a rozsah dutiny nepredstavuje riziko pre bezprostredné zlyhanie jedinca.

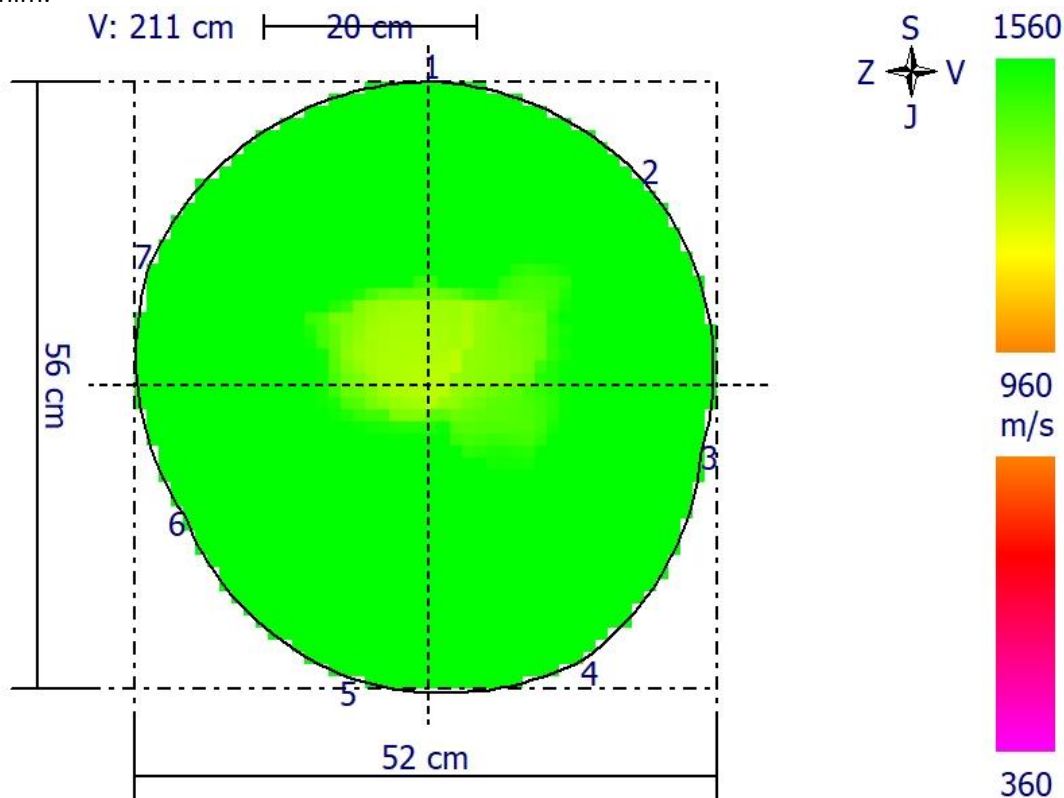
ID	Druh	Obvod vo výške 1,3 m	Poznámka
62	<i>Acer pseudoplatanus</i> L.	186 cm	<p>Stav: Výrazne preschnutá pôvodná koruna. Po odstránení časti presychajúcej koruny vytvorená menšia sekundárna koruna. V korune zlomené suché kostrové konáre s dutinami. Strom nie je bezprostredným ohrozením do zhrubnutia konárov sekundárnej koruny.</p> <p>Zdravotný stav: 4</p> <p>Sadovnícka hodnota: 4</p> <p>Sadovnícka perspektíva: 3</p> <p>Návrh na základe vizuálneho posúdenia: odstránenie suchých častí koruny, zlomených konárov a výhľadovo redukcia sekundárnej koruny.</p>

Tomografické zisťovanie bolo zamerané na zistenie vnútorného prostredia kmeňa v priestore pod hlavným rozkonárením.

Na základe výsledkov tomografického zisťovania môžeme konštatovať, že v centrálnej časti kmeňa sa objavujú znaky začínajúcej hniloby, a to v prakticky zanedbateľnom rozsahu.

Výsledok hodnotenia: Na základe vizuálneho posúdenia a výstupov z tomografu konštatujeme, že presychanie stromu pravdepodobne súvisí s poškodením koreňovej sústavy. Príznaky môžu byť príznakom extrémneho sucha v predchádzajúcom období, ale rovnako to môže byť prejavom začínajúcej infekcie koreňov. Strom nie je bezprostredným ohrozením. Nižšia rýchlosť šírenia zvuku môže naznačovať zníženú vitalitu jedinca. Strom odporúčame po odstránení suchých a zlomených konárov ponechať na dožitie. V tom prípade bude potrebné v priebehu 3 rokov uskutočniť odľahčenie kostrových konárov sekundárnej koruny.

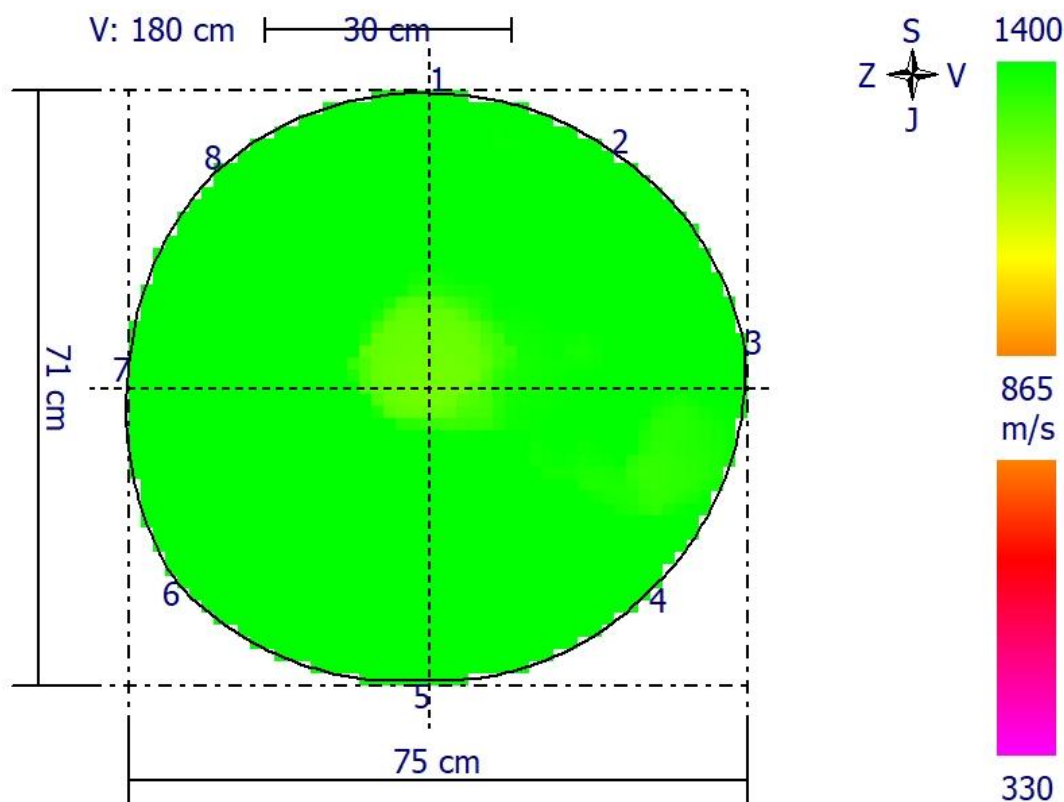
Tomograf bol inštalovaný tesne pod priestorom založenia sekundárnej koruny kvôli potvrdeniu, či vyvráteniu prítomnosti a rozsahu dutiny.

Na základe výsledkov tomografického zisťovania môžeme konštatovať, že kmeň v oblasti založenia sekundárnej koruny je prakticky bez poškodenia.

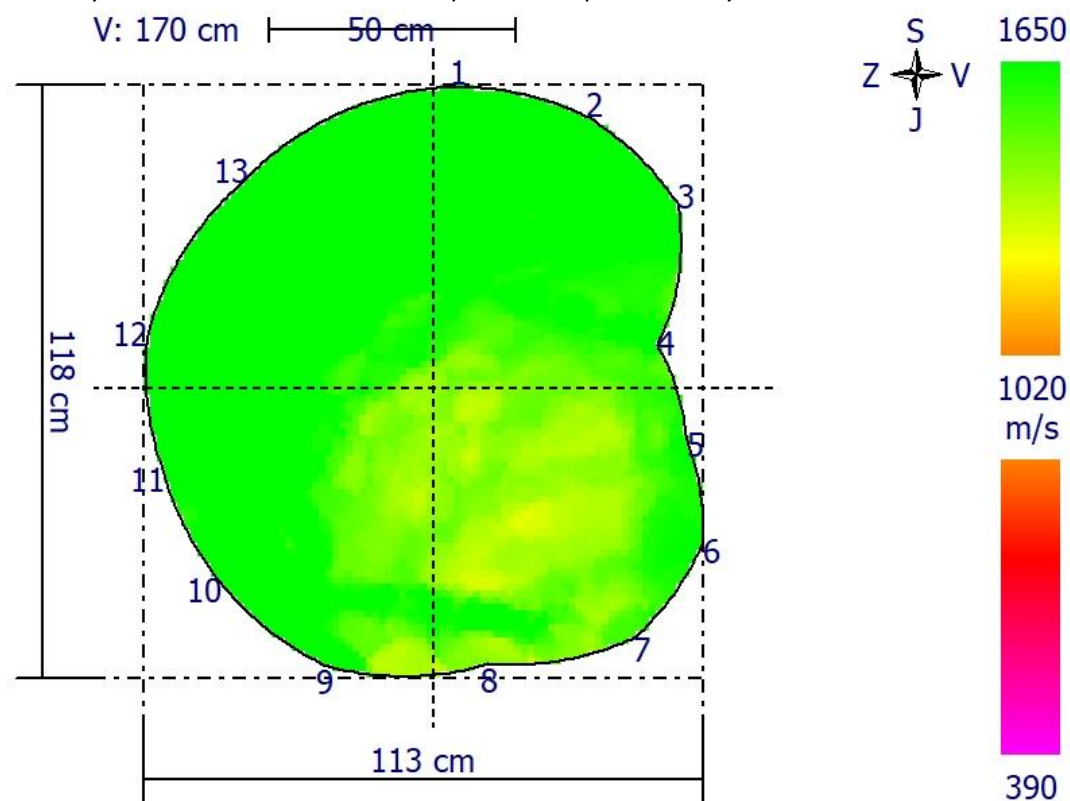
Tomograf bol inštalovaný na zistenie stavu kmeňa ako potenciálu pre živočíchy.

Na základe výsledkov tomografického zisťovania môžeme konštatovať, že kmeň vykazuje len nepatrné známky narušenia. Príčiny uschnutia stromu zrejme treba hľadať v oblasti koreňov.

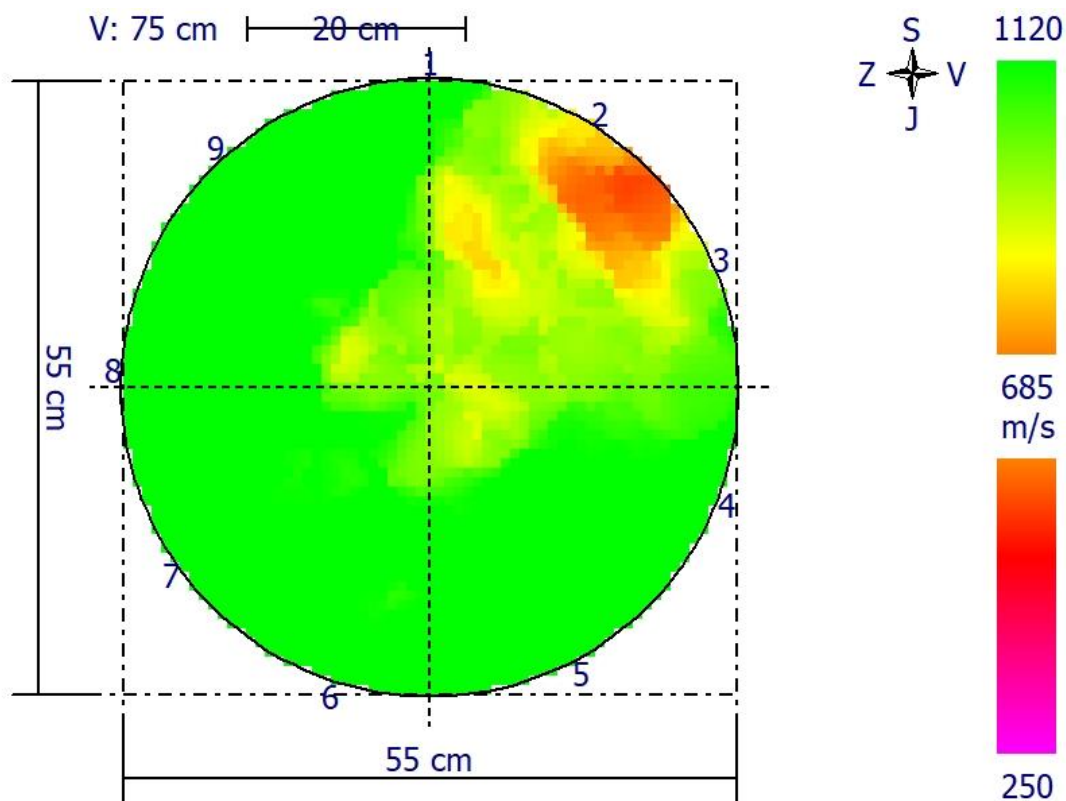
Tomograf inštalovaný cca 80 cm nad zemou na preverenie hniloby v nižších častiach kmeňa kvôli zisteniu potenciálu na zapestovanie sekundárnej koruny.

Na základe výsledkov tomografického zisťovania môžeme konštatovať, že dutina na severnej strane kmeňa sa šíri pozdĺž kmeňa, má len nepatrný rozsah a preniká čiastočne do stredu kmeňa. Z tomografu vyplýva možnosť zapestovania sekundárnej koruny.

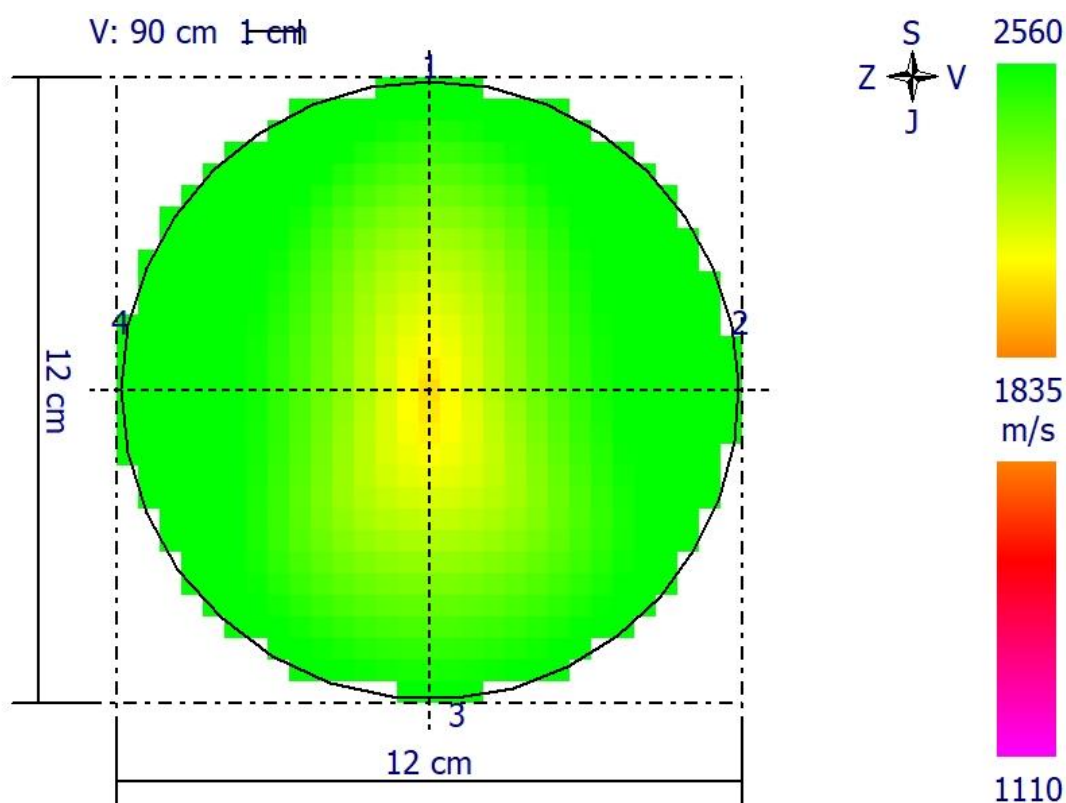
Dva samostatné kmene od úrovne zeme. Skúmanie tomografom bolo uskutočnené len na mohutnejšom kmeni, menší bol neskúmateľný tomografom.

Na základe výsledkov tomografického zisťovania môžeme konštatovať, že uprostred kmeňa je badať zníženie prenosu rýchlosti zvuku, čo môže súvisieť s počiatočným vznikom hniloby. Rozsah je zanedbateľný vo vzťahu k stabilite jedinca.

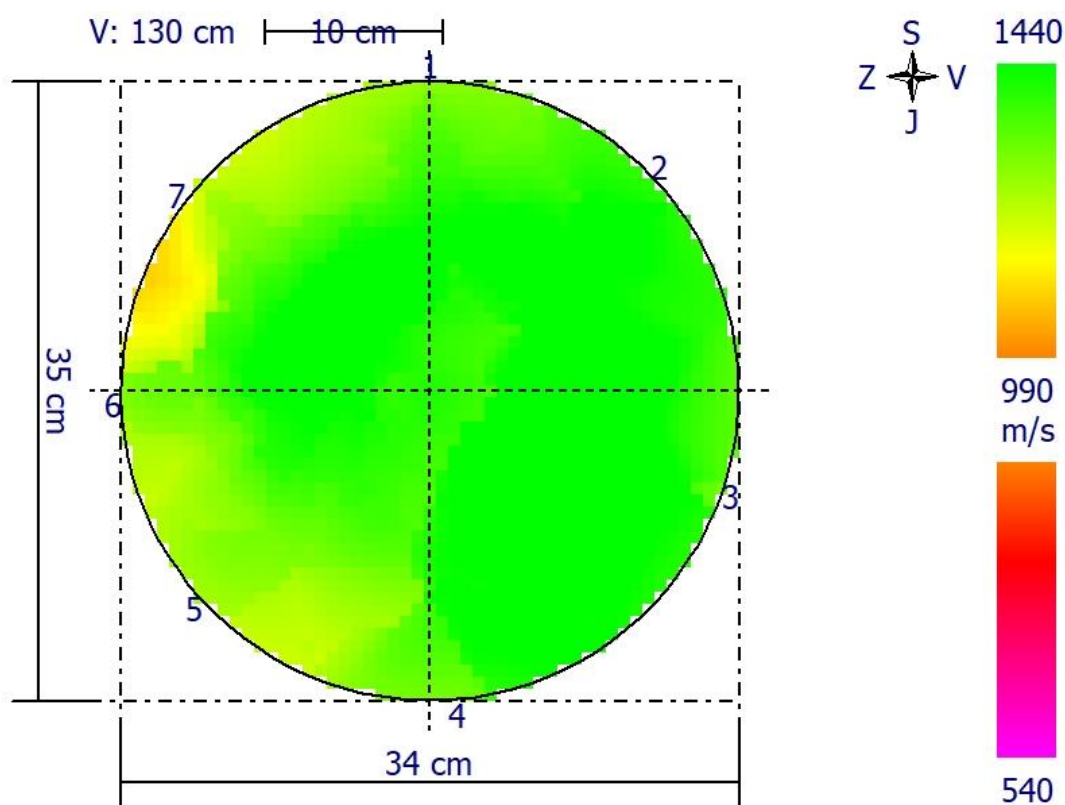
ID	Druh	Obvod vo výške 1,3 m	Poznámka
106	<i>Picea pungens</i> Engelm.	110 cm	Stav: Čiastočné preschnutie koruny a výrazná defoliácia. Koruna dosť preriedla. Usychanie najmä obvodové. Lykožrút. Zdravotný stav: 3 Sadovnícka hodnota: 3 Sadovnícka perspektíva: 4 Návrh na základe vizuálneho posúdenia: Strom napriek súčasnemu hodnoteniu priemernými hodnotami definitívne uschne na poškodenie lykožrútom. Výrub.

Na základe výsledkov tomografického zisťovania môžeme konštatovať, začínajúcu hnilobu na okraji kmeňa, ktorá nemá výraznejší vplyv na stabilitu jedinca.

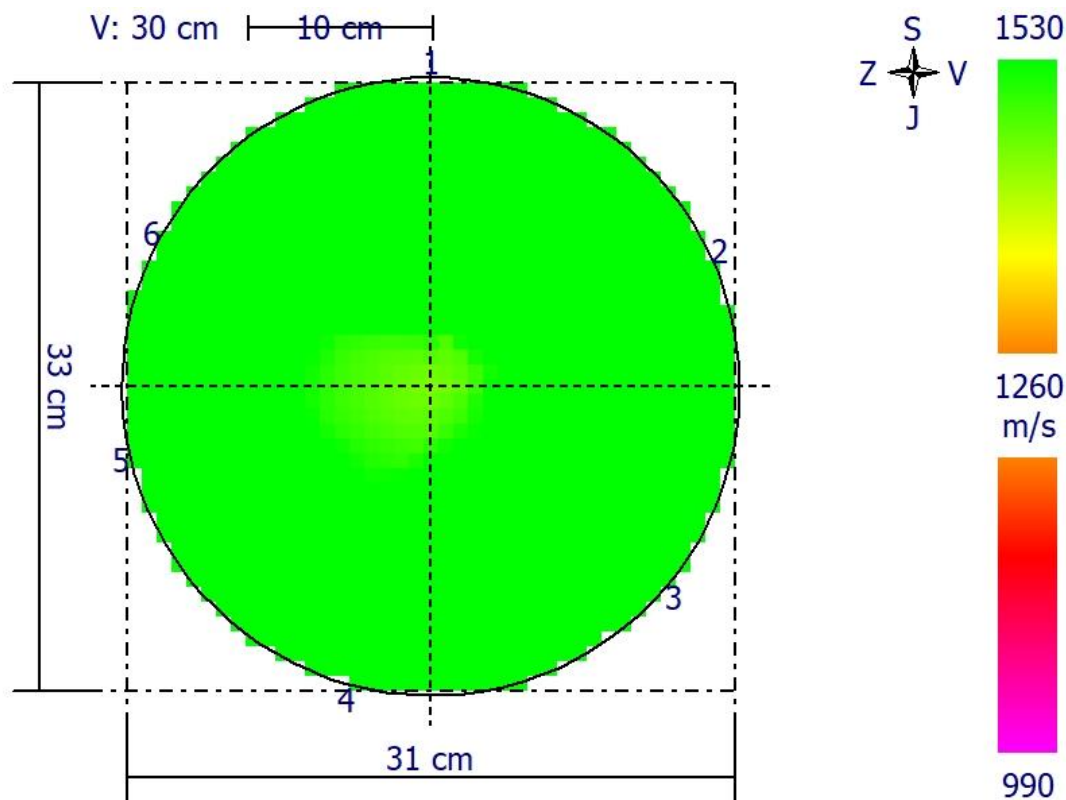
ID	Druh	Obvod vo výške 1,3 m	Poznámka
127	<i>Acer pseudoplatanus</i> L.	98 cm	<p>Stav: Rozsiahle preschnutie koruny (zhruba 2/3) v hornej časti, suché tenké konáre aj v spodnej tretine stromu. Koruna je len sekundárna. Minimálne prírastky, kalusovanie po reze žiadne alebo veľmi slabé. Mierne vtlačený kmeň z východnej strany. Vysychá bez zjavnej príčiny.</p> <p>Zdravotný stav: 4</p> <p>Sadovnícka hodnota: 4</p> <p>Sadovnícka perspektíva: 4</p> <p>Návrh na základe vizuálneho posúdenia: Strom výrazne redukovať a ponechať na dožitie so sekundárnou korunou. Opatrenie má len krátkodobý efekt, preto je možné zvážiť aj výrub jedinca.</p>

Tomografické šetrenie neodhalilo príčinu chradnutia stromu. Ani v spodnej časti kmeňa, kde sme predpokladali aspoň mierne narušenie pletív hnilobou od koreňov, nevykazuje poruchy na priereze kmeňa.

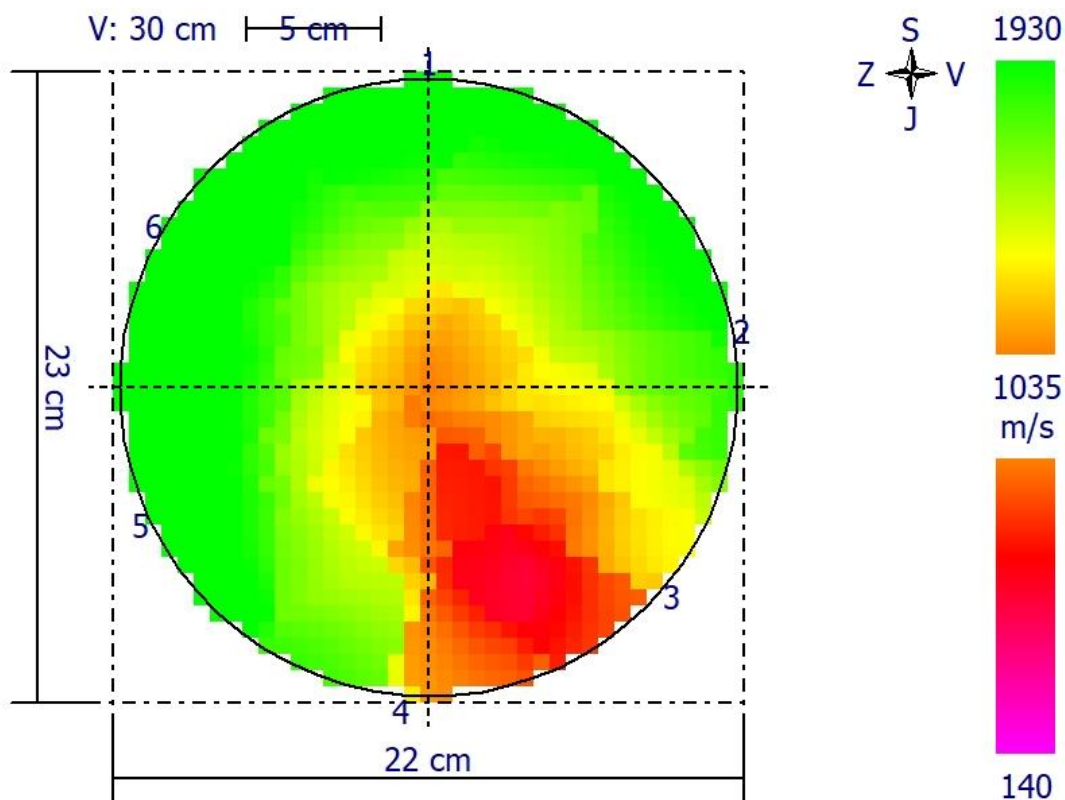
Tomograf inštalovaný 30 cm nad zemou nad dutinou na preverenie rozsahu poškodenia kmeňa hnilobou na báze kmeňa.

Tomografické šetrenie odhalilo šírenie hniloby od bázy kmeňa vyššie pozdĺž kmeňa. Hniloba sa šíri od obvodu smerom do stredu kmeňa. Jej rozsah a umiestnenie neznamenaajú pri menších rozmeroch stromu výraznejšie narušenie stability jedinca.

Výsledok hodnotenia: Na základe vizuálneho posúdenia a výstupov z tomografu konštatujeme, že napriek výraznej hnilobe kmeňa v spodnej časti kmeňa strom nie je bezprostredným ohrozením priestoru. Vzhľadom na úplné zatienenie jedinca nepredpokladáme jeho výrazný rast. Stabilita stromu je mierne

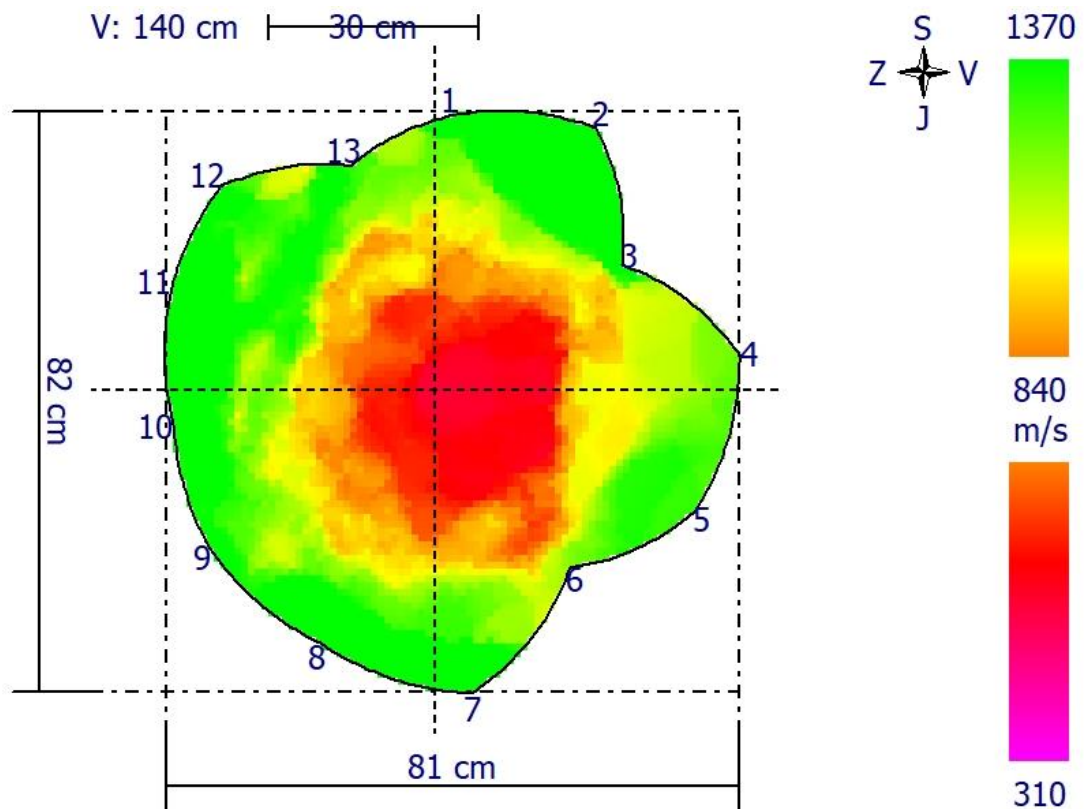
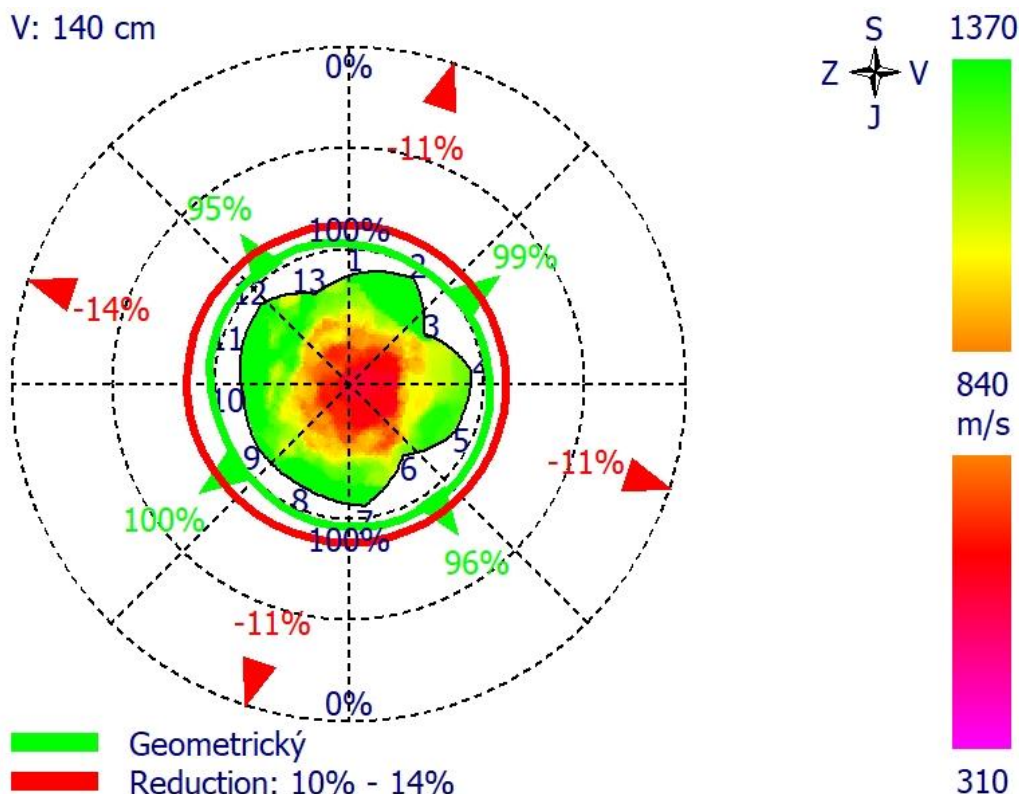
Tomografické šetrenie odhalilo rozsiahlu hnilobu uprostred kmeňa s jej postupným rozširovaním k obvodu, pričom na SV a JV orientovanej časti kmeňa zasahujú poškodené pletivá prakticky až k okraju. Centrálne umiestnená hniloba nemá zatiaľ väčší vplyv na stabilitu stromu. Použitý software odporúča redukciu koruny na úrovni 11 – 14 %.

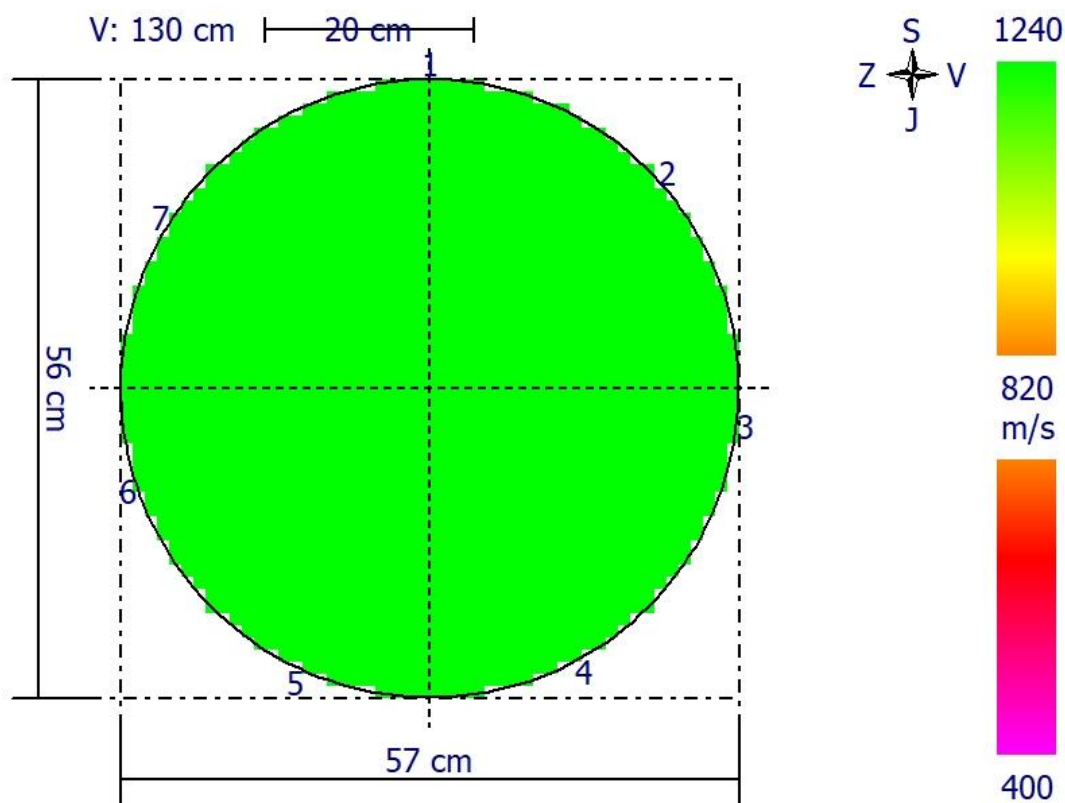
Tomografické šetrenie neodhalilo žiadne poškodenia kmeňa.

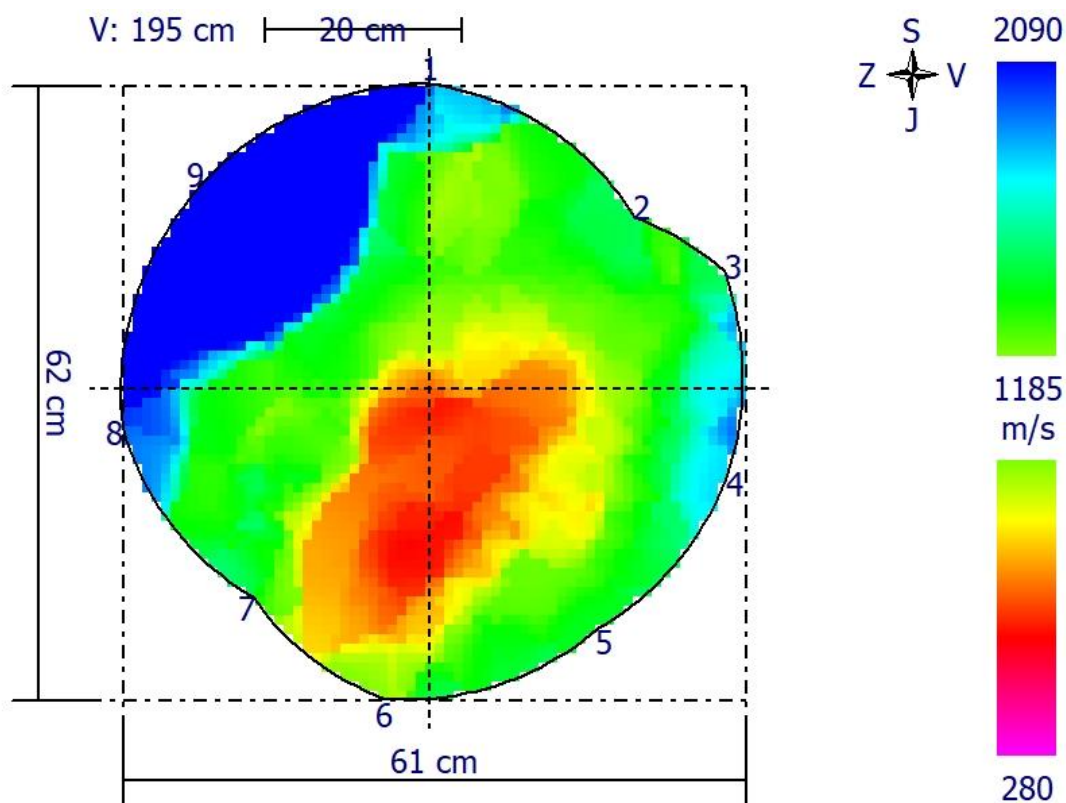
ID	Druh	Obvod vo výške 1,3 m	Poznámka
220	<i>Robinia pseudoacacia</i> L.	202 cm	<p>Stav: Ostré vetvenie hlavných kostrových konárov vo výške 3,5 metra. V mieste vetvenia rozštiepenie vidlice a infekcia. Na severnej strane kmeňa pozdĺžna prasklina. Ostré vetvenia aj vysoko v korune. Koruna stromu príliš vysoko nasadená, asi na 20 % presychajúca. Dutina zjavná aj na kostrových konároch nad rozštiepením.</p> <p>Zdravotný stav: 4</p> <p>Sadovnícka hodnota: 3</p> <p>Sadovnícka perspektíva: 4</p> <p>Návrh na základe vizuálneho posúdenia: Strom bezprostredne ohrozený zlyhaním mohutných kostrových konárov, nebezpečný. Výrub.</p>

Tomografickým šetrením sme zistili výrazné narušenie vnútorného prostredia aj vo vzdialenosti 1,5 m od rozštiepenia a viditeľnej dutiny. Na základe snímky predpokladáme vnútornú dutinu s rozpadom dreva v centrálnej časti kmeňa a jej rozširovanie prakticky až k okraju kmeňa v J a JV smere. Hnilobou oslabené drevo pozorujeme vo väčšej časti prierezu kmeňa. Zdravé pletivá sú sústredené len na SZ časť kmeňa a v menšom rozsahu aj v Z časti kmeňa. šetrenie neodhalilo žiadne poškodenia kmeňa.

Výsledok hodnotenia: Na základe vizuálneho posúdenia a výstupov z tomografu konštatujeme, že jedinec je bezprostredne ohrozený zlyhaním. Zdravé časti kmeňa nedokážu dlhodobo udržať hmotnosť mohutných kostrových konárov, kde po čiastočnom rozštiepení došlo k narušeniu ich prirodzenej integrity.

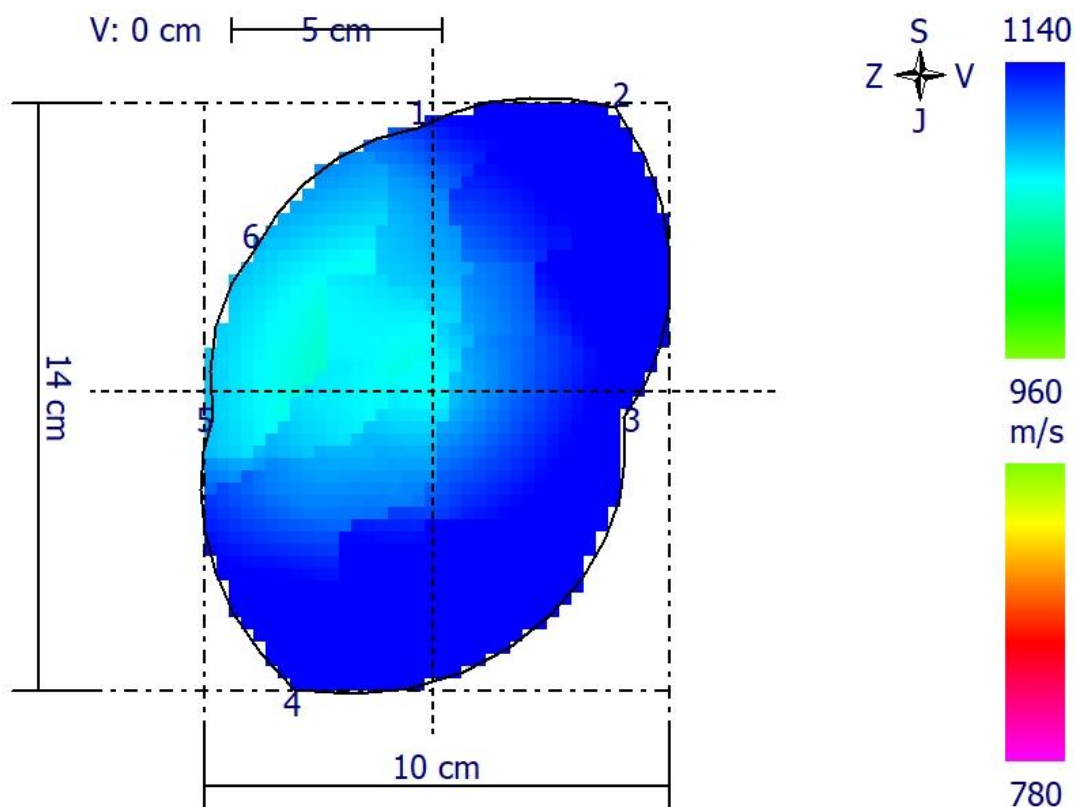
Tomografickým šetrením sme zistili rozvíjajúce sa poškodenie kmeňa v SZ časti, ktoré zasahuje od okraja kmeňa až do jeho stredu. Vzhľadom na minimálne zníženie rýchlosti zvuku kmeňom predpokladáme, že mechanické vlastnosti dreva zatiaľ nie sú výraznejšie narušené.

Výsledok hodnotenia: Na základe vizuálneho posúdenia a výstupov z tomografu konštatujeme, že jedinec nie je bezprostredne ohrozený zlyhaním. Hoci zdravé pletivá tvoria len zhruba 60 % prierezu kmeňa, nepredpokladáme v súčasnosti výraznejšie mechanické oslabenie. Vzhľadom na malé rozmery jedinca a osobitne vzhľadom na malú korunu navrhujeme strom ponechať bez zásahu. Zároveň odporúčame kontrolu za 5 – 7 rokov, ktorá by odporučila redukciu koruny, ak dôjde k výraznejšiemu rastu jej objemu, čo však nepredpokladáme.

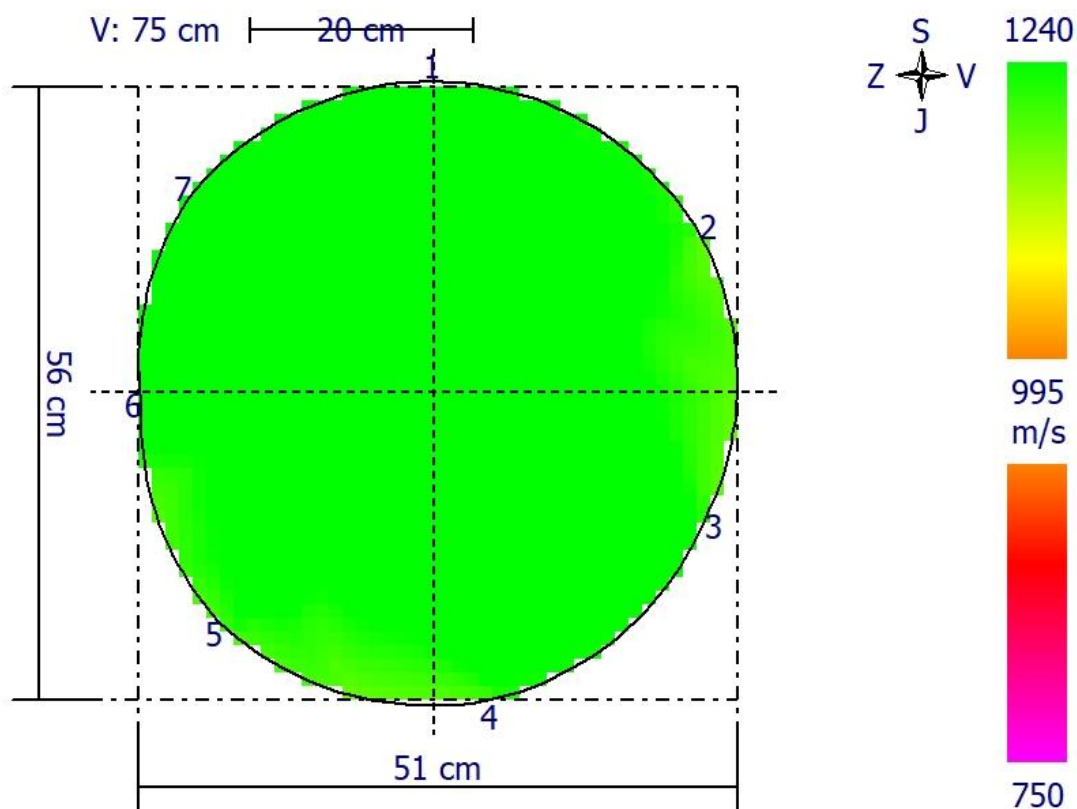
Tomografické šetrenie nezistilo žiadne poškodenie vnútorného prostredia kmeňa.

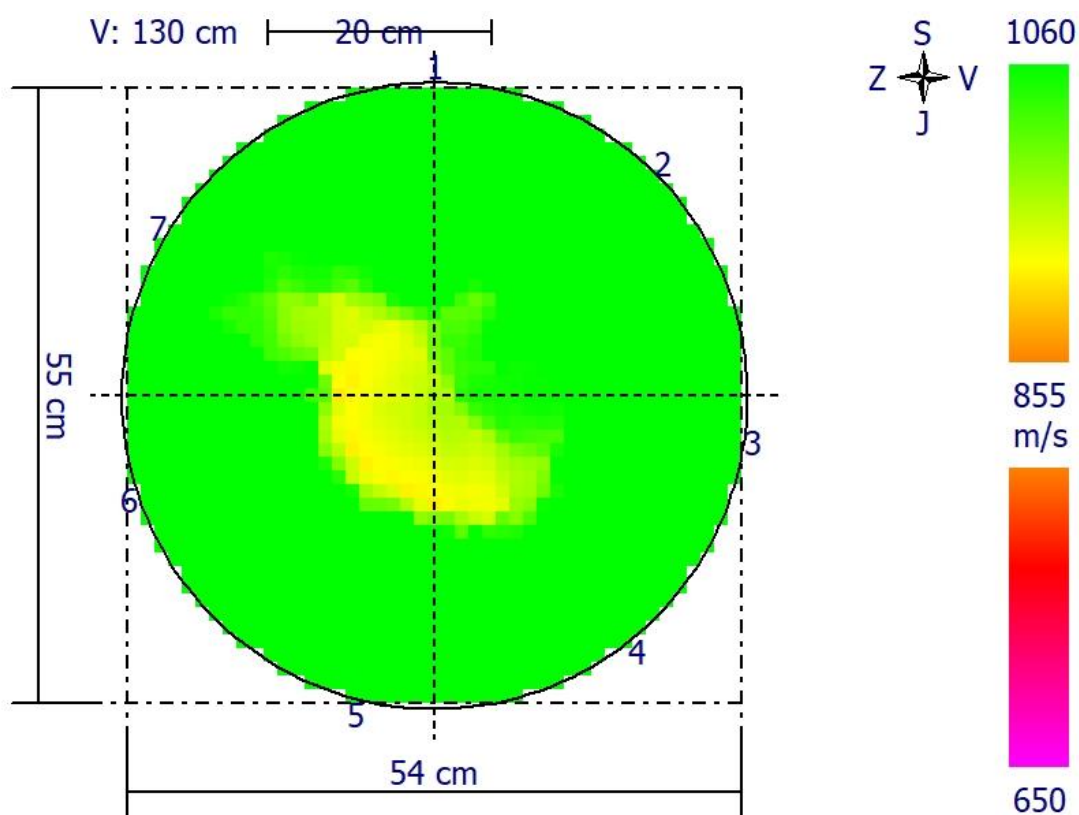
Tomografické šetrenie zistilo začínajúcu hnilobu uprostred kmeňa s malým rozsahom a bez postatného vplyvu na stabilitu stromu. Zistený výsledok nie je dôsledkom rapídneho usychania stromu.

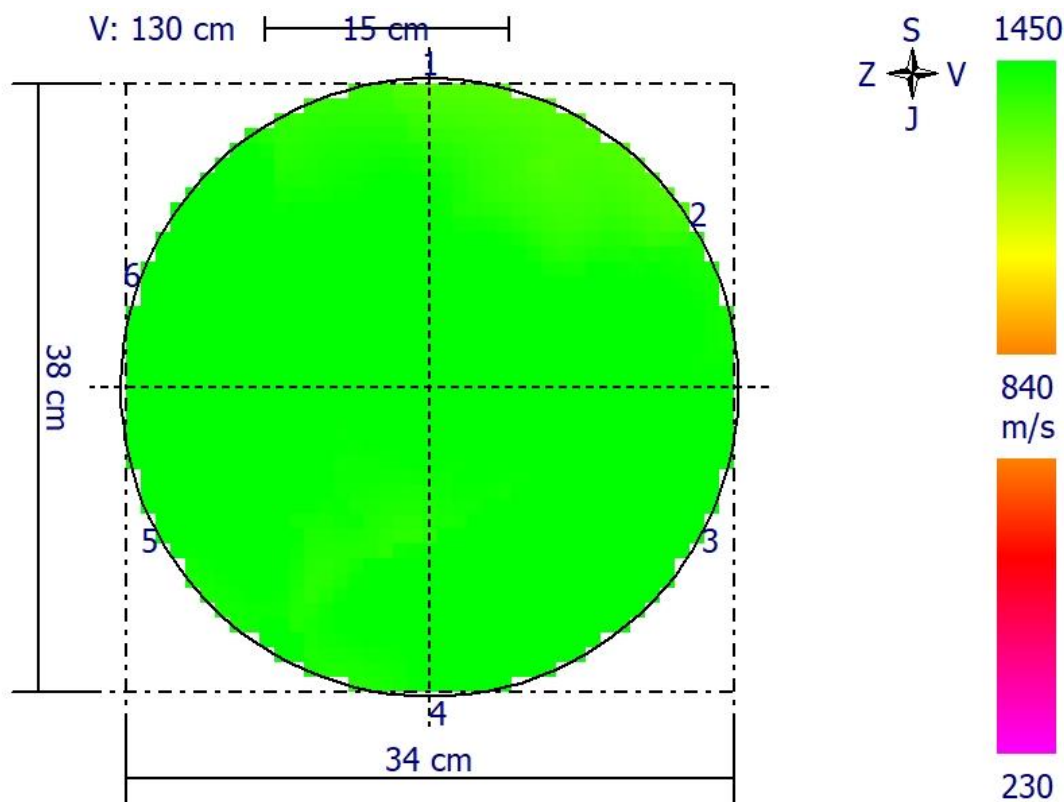
ID	Druh	Obvod vo výške 1,3 m	Poznámka
347	<i>Picea abies</i> (L.) H. Karst.	119 cm	<p>Stav: Napohľad zdravý strom. Výrazne nahnutý vrcholec (cca 1/3 dĺžky) smerom do skupinovej výsadby. Narušené ťažisko, ale vrcholec opretý o susedný strom.</p> <p>Jednostranná koruna, vnútro v skupinovej výsadbe preschnuté.</p> <p>Zdravotný stav: 2</p> <p>Sadovnícka hodnota: 2</p> <p>Sadovnícka perspektíva: 2</p> <p>Návrh na základe vizuálneho posúdenia: Ponechanie bez zásahu. Výrubom by sa obnažilo vnútorné prostredie skupinovej výsadby, ktoré je preschnuté.</p>

Tomografické šetrenie nezistilo žiadne poškodenie vnútorného prostredia kmeňa.

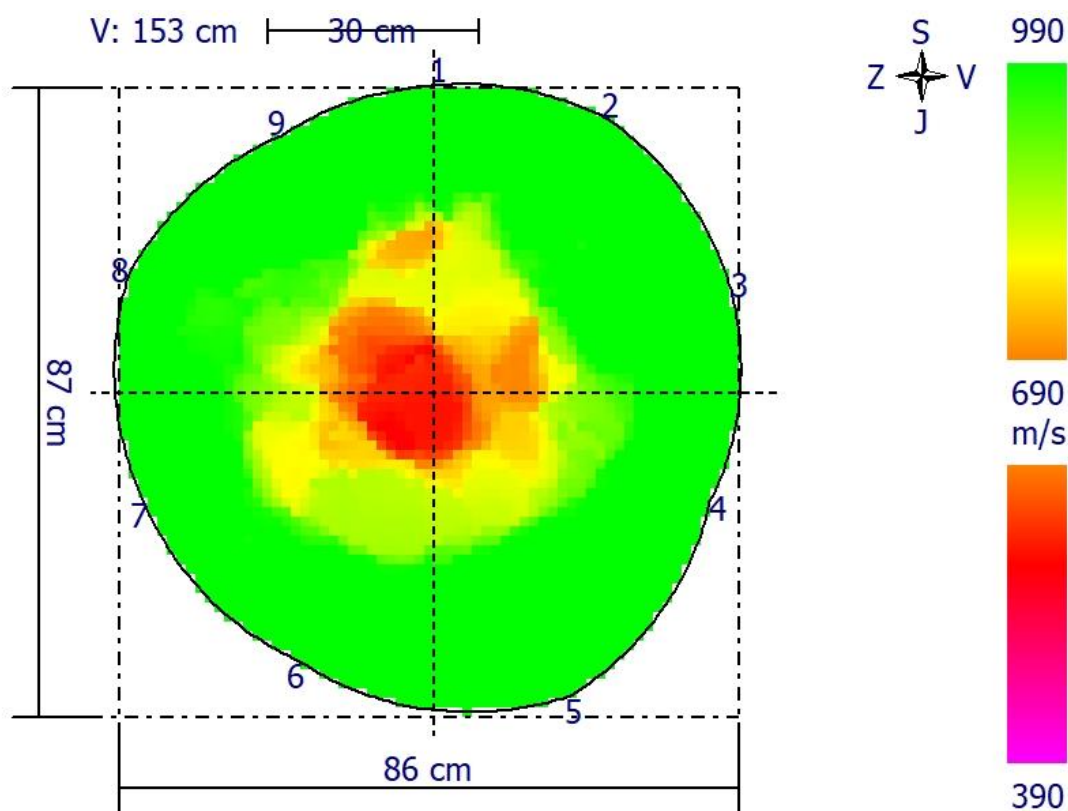
Tomografické šetrenie zistilo výraznú hnilobu uprostred kmeňa, zrejme s počiatkami tvorby vnútornej dutiny. Z hľadiska stability stromu je však rozsah a charakter poškodenia prakticky bezvýznamný, vypočítané oslabenie je na úrovni podľa smerov od 0 do 3 % a odporúčaná redukcia koruny je na úrovni 2 %.

Výsledok hodnotenia: Na základe zistených skutočností konštatujeme, že bezprostredným ohrozením sú najmä konáre, ktoré po ulomení visia v korune vysoko nad zemou a ich prípadný pád môže mať vážne následky. Strom je z hľadiska stability bezproblémový, ale i napriek tomu odporúčame 25 % redukciu koruny na strane náklonu. Súčasne konštatujeme, že ide o drevinu s mäkkým drevom, ktorá je v dospelosti prirodzene lámavá (čo potvrdzujú aj zlomy v korune), a tak odporúčame zvážiť aj odstránenie dreviny, hoci vzhľadom na ostatné zistené skutočnosti to nie je nevyhnutné.
