Technická univerzita vo Zvolene
T.G.Masaryka 24
96001 Zvolen
IČO: 00 397 440
IČ DPH: SK2020474808
tel.: 421 905 220 925
e-mail: modransky@tuzvo.sk
www.tuzvo.sk

Názov: Dendrologický posudok

Predmetom dendrologického posúdenia je zistenie stavu drevín – stromov **v areáli Mestského parku v Banskej Bystrici** metódou dendrokvalitatívneho hodnotenia, vrátane diagnostiky stavu kmeňa akustickým tomografom. Posúdenie stromov bolo vykonané na základe požiadavky v zmysle poskytnutých podkladov (tabuľky z inventarizácie a mapový podklad s polohou drevín). Posudzovaných bolo spolu 53 drevín – stromov v zmysle objednávky č.20231208.

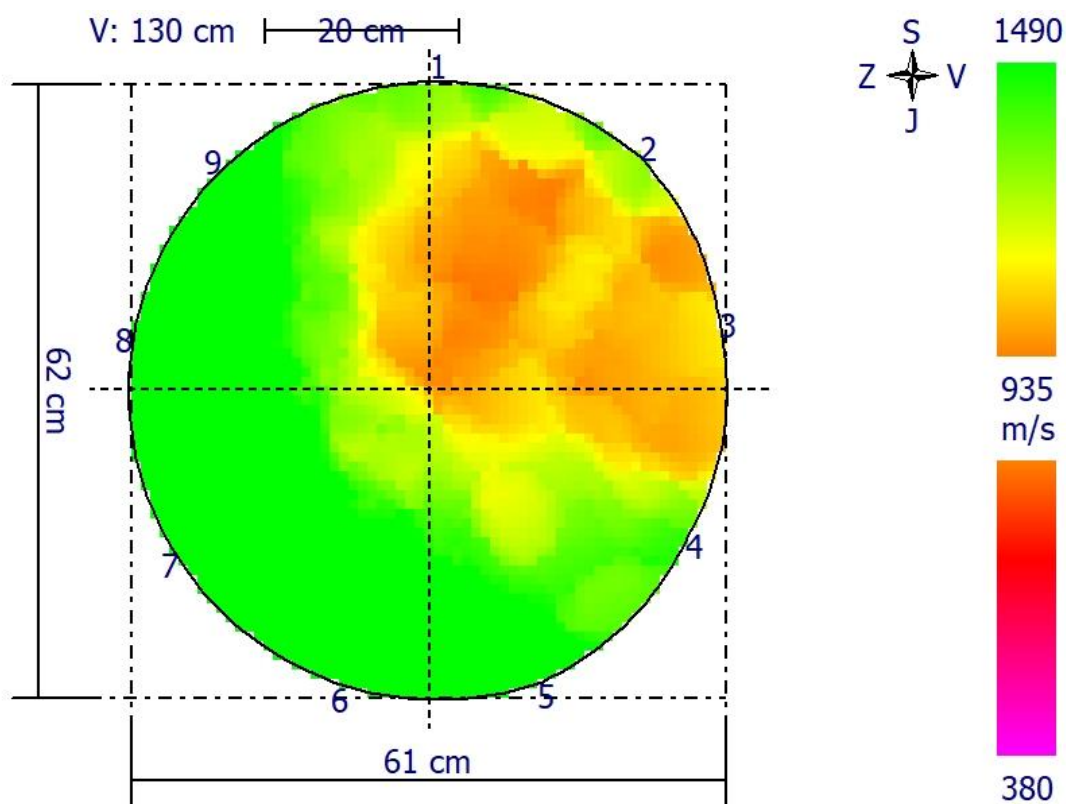
Tomografické šetrenie zamerané na zistenie vnútorného prostredia kvôli posúdeniu stability jedinca.

Tomografické šetrenie zistilo výraznú hnilobu zasahujúcu okolo 30 % prierezu kmeňa. Tento rozsah síce naznačuje, že len mierne zníženie stability jedinca, ale vzhľadom na to, že predpokladáme rovnaký (možno o niečo väčší) rozsah poškodenia aj vo vyšších častiach kmeňa a pri kostrových konároch, minimálnym

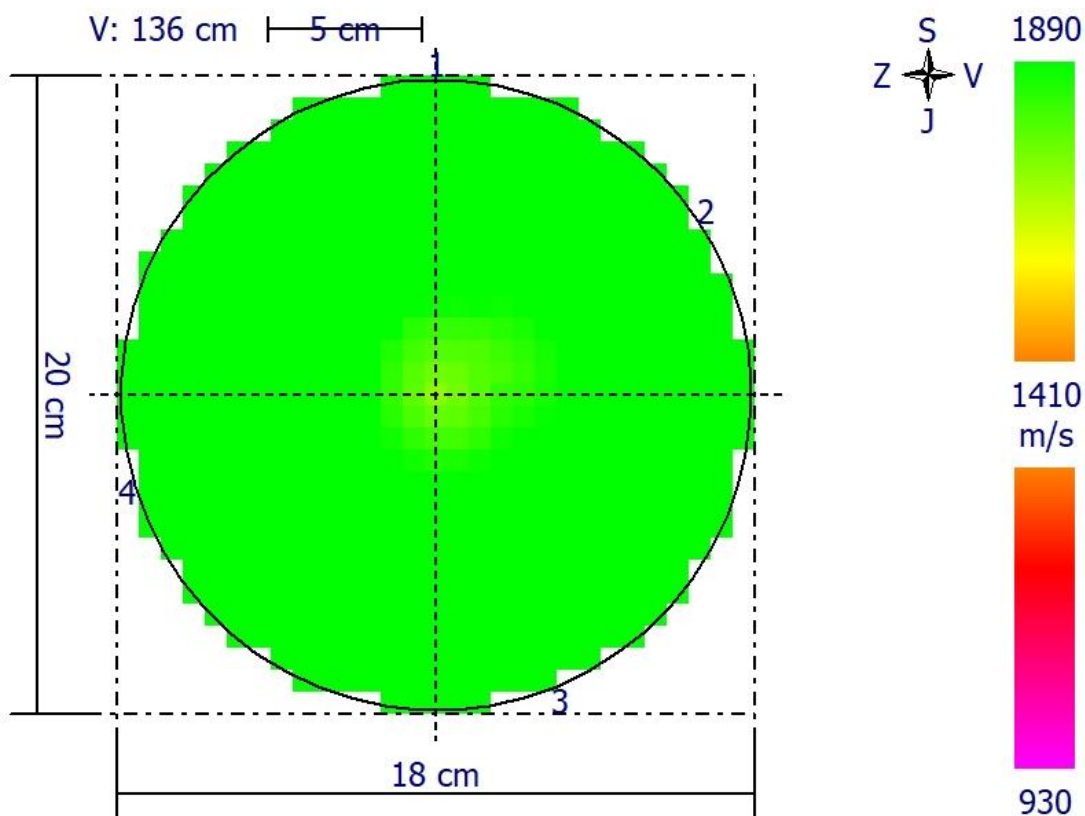
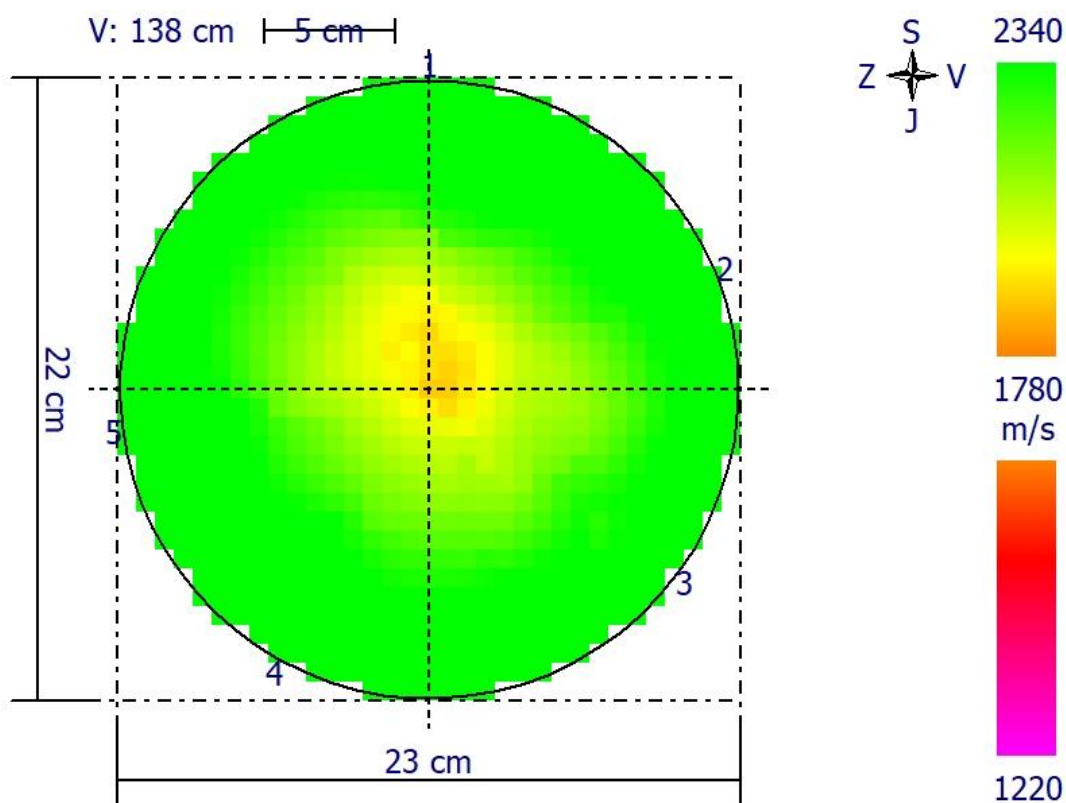
ID	Druh	Obvod vo výške 1,3 m	Poznámka
423	<i>Robinia pseudoacacia</i> L.	74 cm / 63 cm	Stav: Dvojkmeň. Vysoko nasadená koruna, dole kmeň odvetvený. Obidva kmene majú zle umiestnené ťažisko, jeden kmeň s výrazným odklonom (45 °). Prítomné presychanie drobných konárov (zatienené). Bezprostredné zlyhanie jedinca nehrozí. Zdravotný stav: 3 Sadovnícka hodnota: 3 Sadovnícka perspektíva: 3 Návrh na základe vizuálneho posúdenia: Výrub silno odkloneného konára alebo aj ponechanie bez zásahu.

Tomografické šetrenie na oboch kmeňoch zamerané na zistenie vnútorného prostredia kvôli posúdeniu stability jedinca, najmä kmeňa z výrazným odklonom.

Tomografické šetrenie bolo vykonané na oboch kmeňoch. Tenší z kmeňov je bez akéhokoľvek náznaku poškodenia vnútorného prostredia, u hrubšieho z kmeňov sme zistili v centrálnej časti kmeňa zistili začínajúcu hnilobu. Na základe jej rozsahu a umiestnenia usudzujeme, že stabilita stromu (kmeňa) nie je narušená.

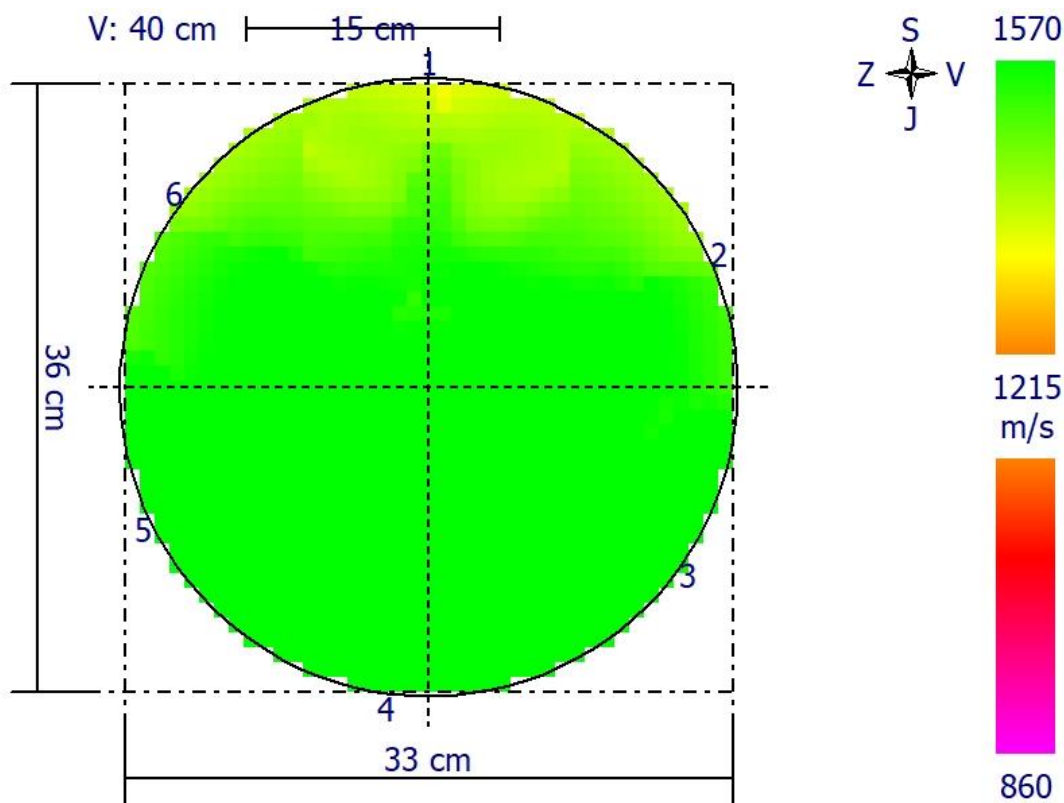
Tomografickým šetrením bolo zistené mierne narušenie pletív v severnej časti na obvode kmeňa. Môže ísť o fyziologickú poruchu, alebo aj začínajúcu infekciu.

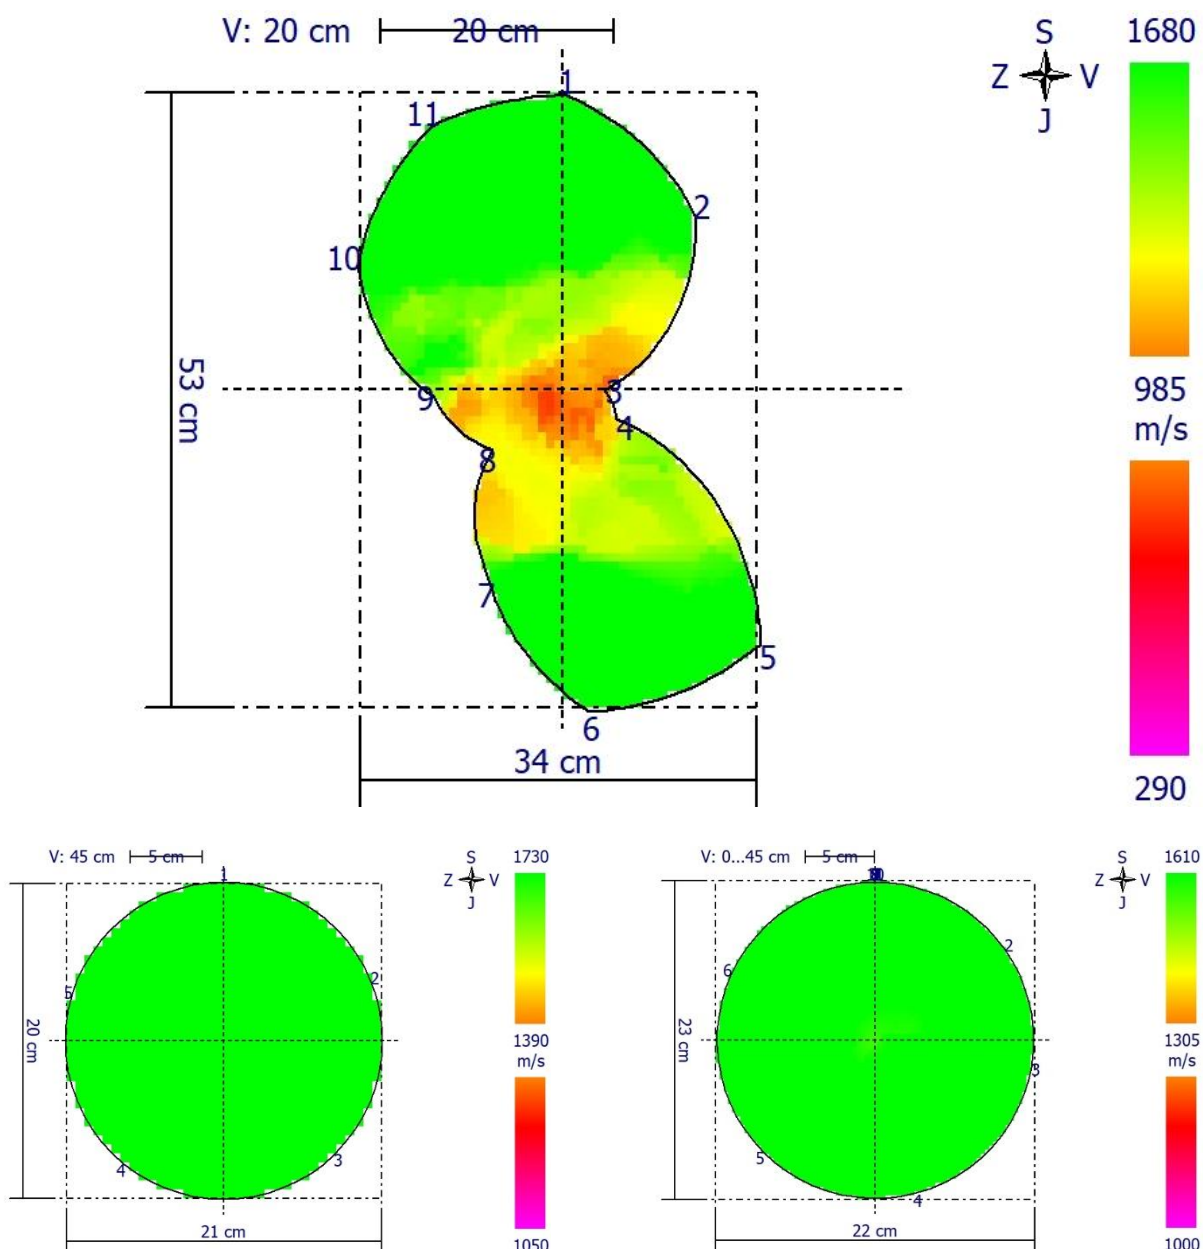
Tomografickým šetrením sme zistili hnilobu na spoločne báze kmeňa pod vetvením na dva samostatné kmene. Hniloba je lokalizovaná len pod vetvením a zatiaľ do samostatných kmeňov neprenikla. Zdravotný stav uvedený v tabuľke a zistený vizuálne však treba prehodnotiť na stupeň 3 – zhoršený.

Výsledok hodnotenia: Na základe vizuálneho posúdenia a výstupov z tomografu konštatujeme, že súčasný stav jedinca umožňuje jeho ponechanie vo výsadbe. Na vzhľade stromu sa zatiaľ neprejavujú žiadne príznaky súvisiace s hnilobou na báze kmeňa. Vzhľadom na dobre umiestnené ťažisko jednotlivých samostatných kmeňov a vzhľadom na to, že nejde o tlakové vetvenie v mieste hniloby, považujeme stabilitu stromu len za mierne zníženú, bez hrozby bezprostredného zlyhania stromu. Strom má strednodobú perspektívu existencie (v desiatkach rokov). Pri ponechaní jedinca vo výsadbe je potrebné počítať s postupným zhoršovaním stavu, znižovaním stability a s nevyhnutnosťou periodickej kontroly v intervale 5 rokov. Pri ponechaní jedinca odporúčame v horizonte 5 rokov inštalovať bezpečnostnú väzbu medzi kmeňmi, čo úplne eliminuje potenciálne riziko, ktoré sa bude vekom jedinca zvyšovať. Vzhľadom na kompozične nevýznamné umiestnenie stromu však treba zvážiť budúce náklady na údržbu jedinca, ktoré pri ponechaní budú v budúcich desaťročiach vznikať. Strom je možné v súčasnosti ponechať (na 5 až 7 rokov) aj bez zásahu s perspektívou budúceho výrubu.

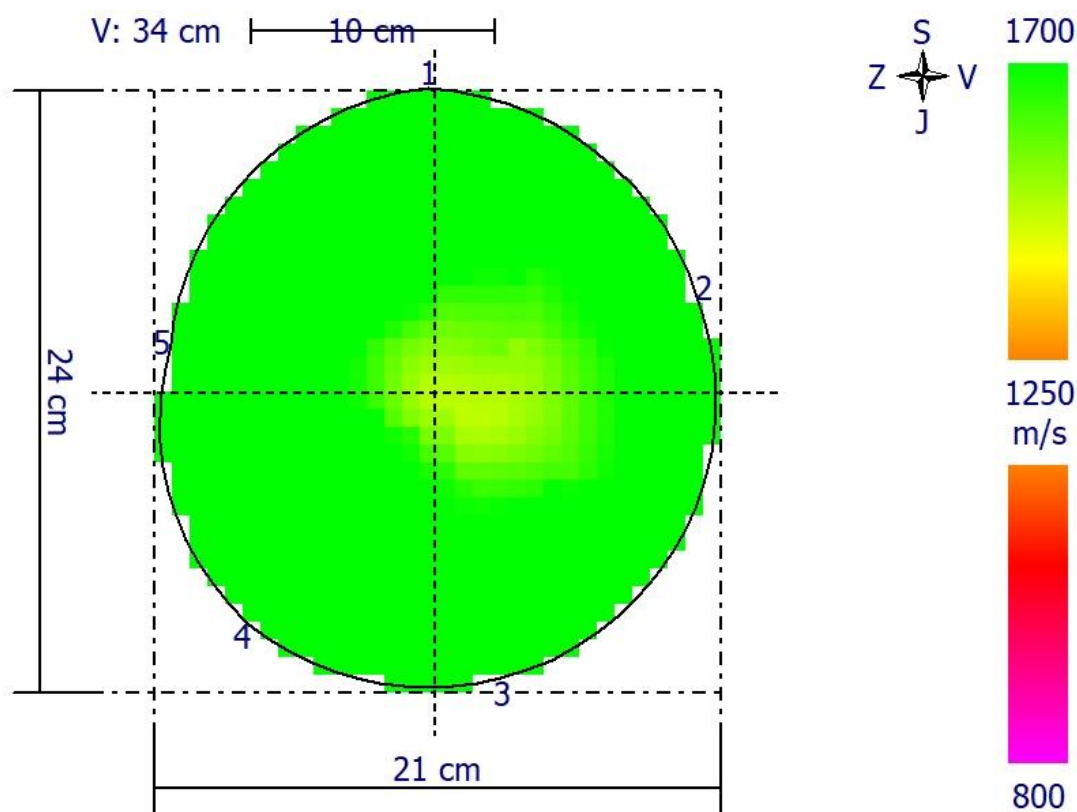
Tomografickým šetrením sme zistili nepatrné narušenie uprostred kmeňa, ktoré ale môže súvisieť s tvorbou prvých ročníkov jadrového dreva u odrastajúceho jedinca.

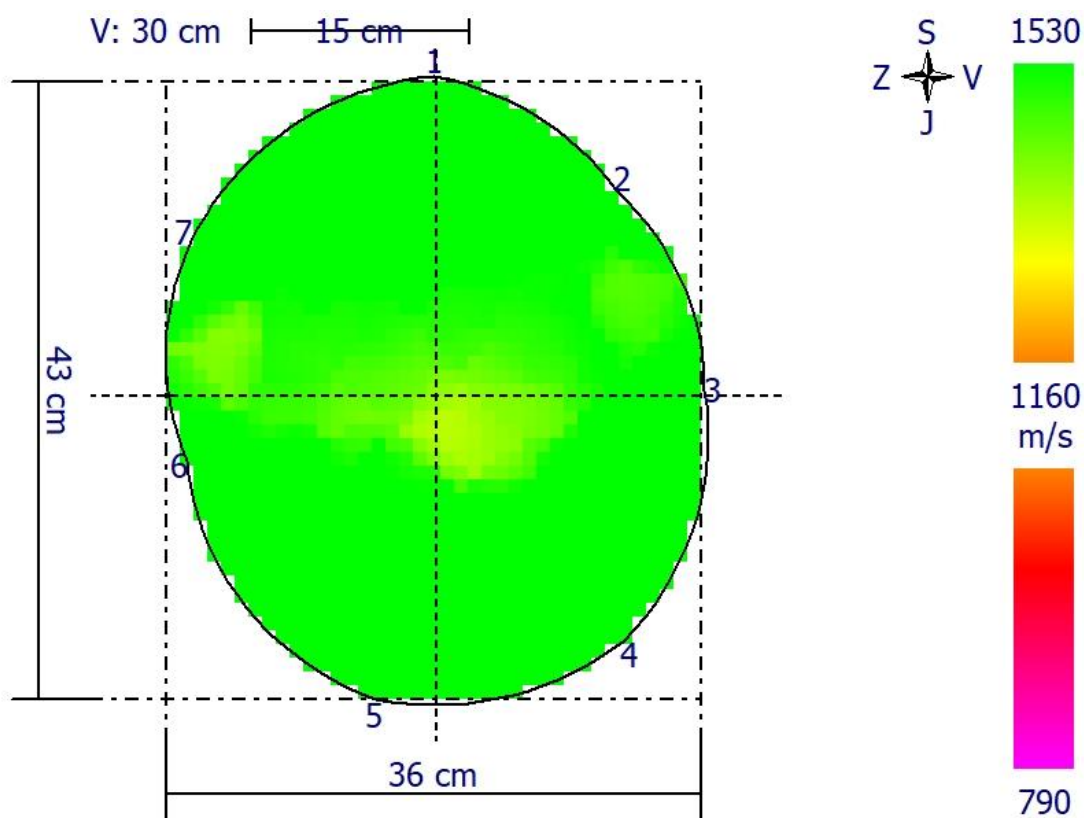
Tomografickým šetrením sme zistili nepatrné narušenie uprostred kmeňa, ale čiastočne aj v západnej časti kmeňa. Predpokladáme, že aj keď nenápadné odchýlky, môžu súvisieť s malým výtokom na kmeni a v skutočnosti ide o začínajúcu infekciu v mieste problematického vetvenia, ktoré sa pomaly šíri aj smerom nadol do krátkeho spoločného kmeňa.

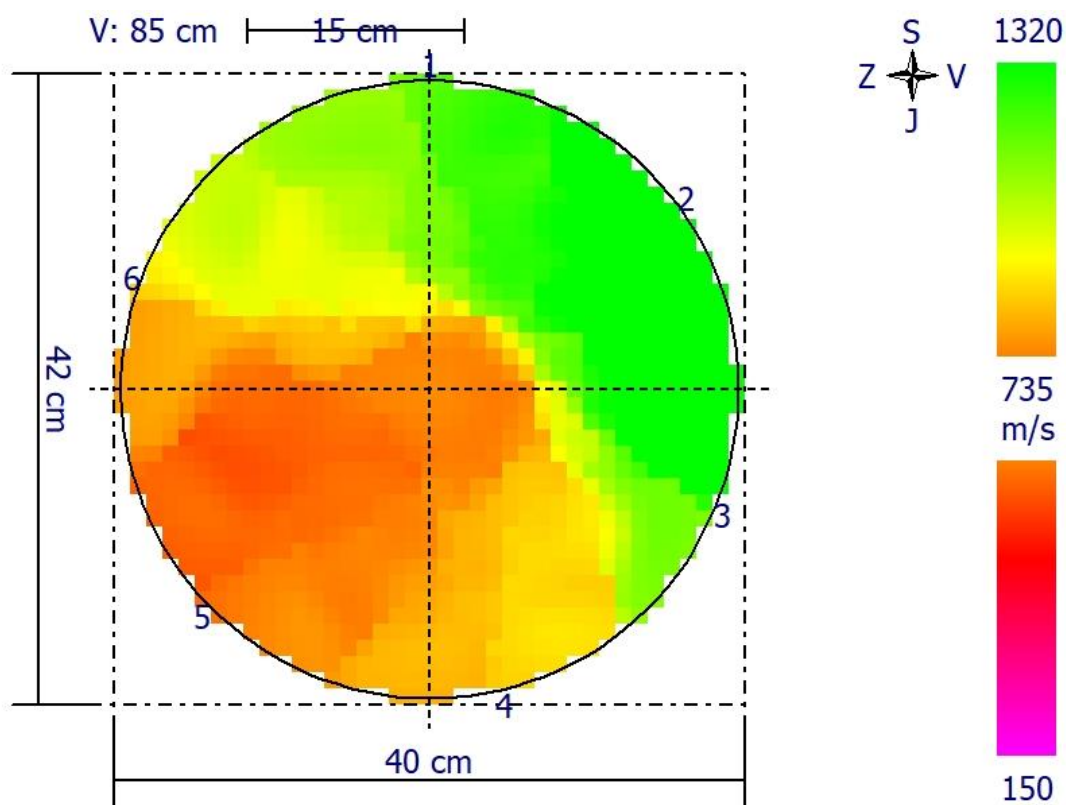
Tomografické šetrenie odhalilo príčinu rapídneho zhrubnutia koreňových nábehov. Infekcia od bázy kmeňa značného rozsahu.

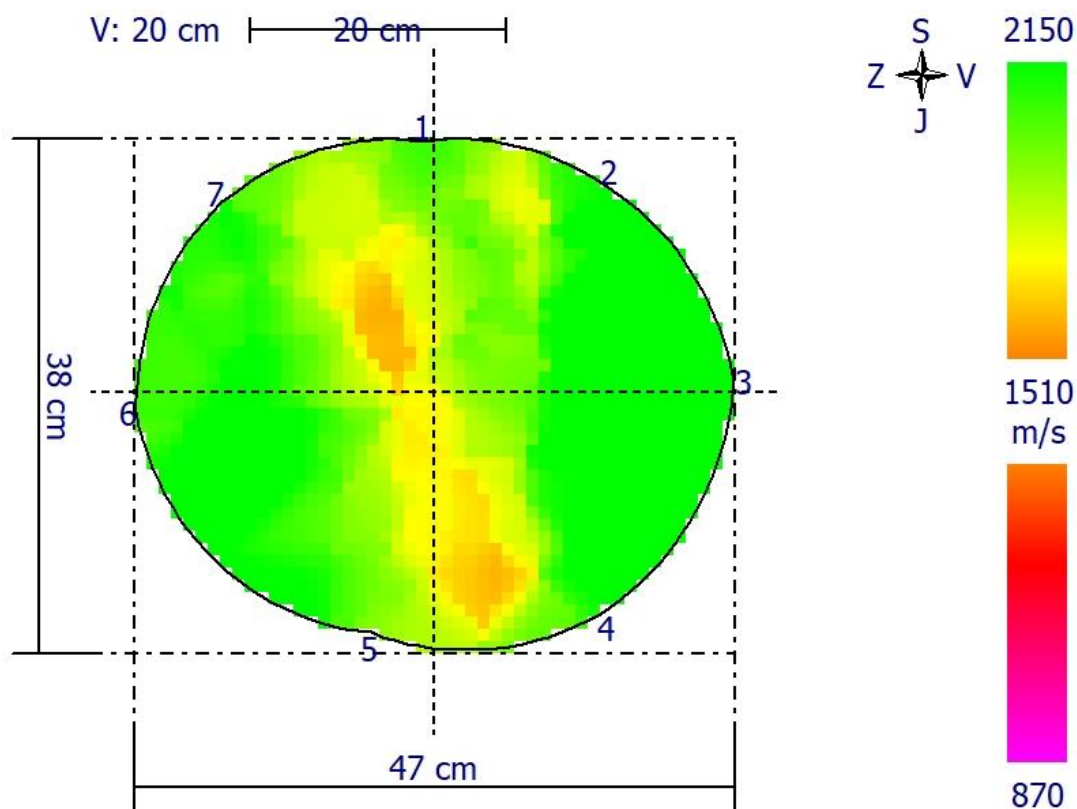
Tomografické šetrenie odhalilo infekciu v mieste rozvetvenia. Súčasný rozsah vnútorného poškodenia mierne znižuje stabilitu jedinca, ale k bezprostrednému zlyhaniu nehrozí.

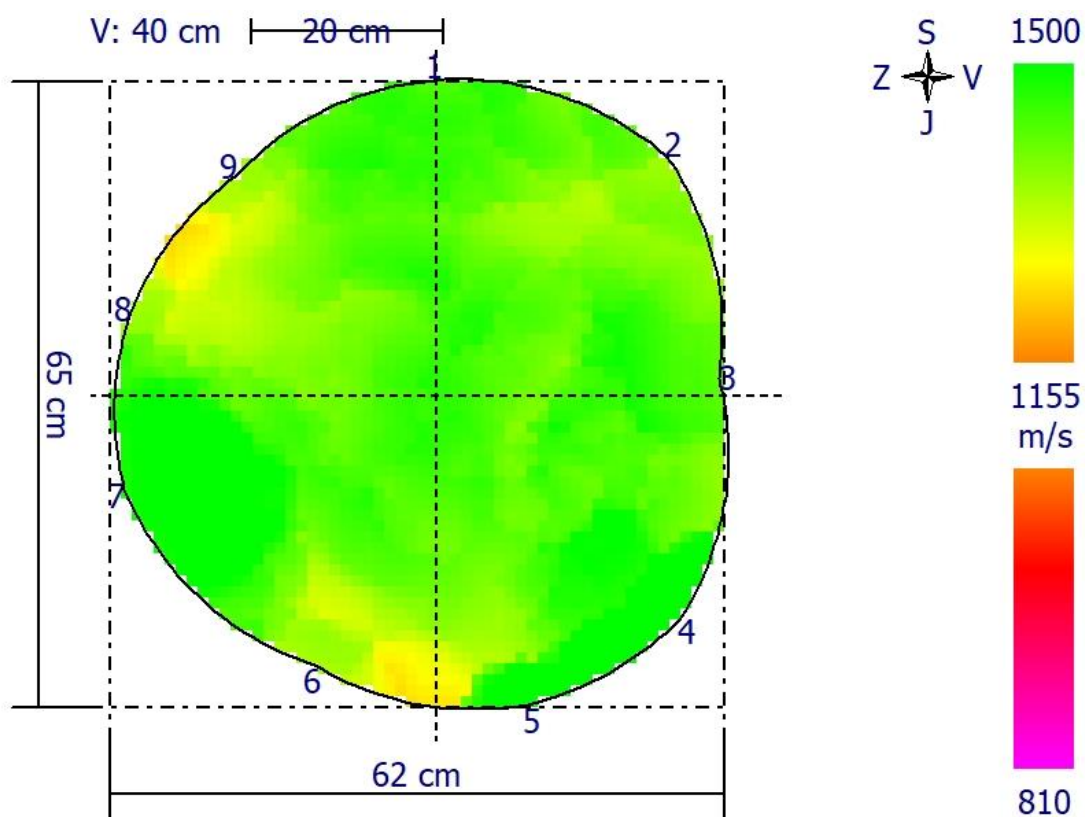
Tomografickým šetrením sme zistili narušenie pletív vo vnútornom prostredí, ktoré je sústredené po obvode kmeňa na J a SZ časti kmeňa a súvisí pravdepodobne s vyvetvovaním jedinca. Zistené skutočnosti nemajú podstatný vplyv na stabilitu stromu.

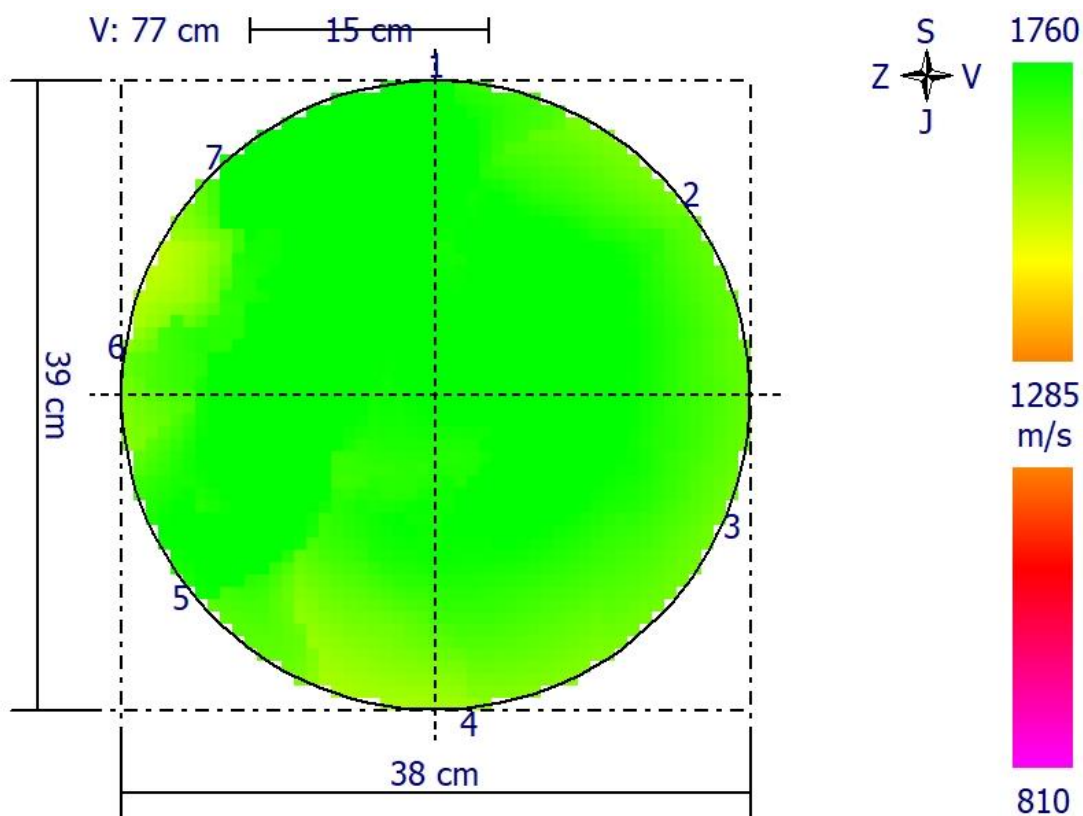
Tomografickým šetrením sme zistili minimálne narušenie pletív sústredené po obvode kmeňa na J a SZ časti kmeňa a súvisí pravdepodobne s vyvetvovaním jedinca. Zistené skutočnosti nemajú podstatný vplyv na stabilitu stromu.

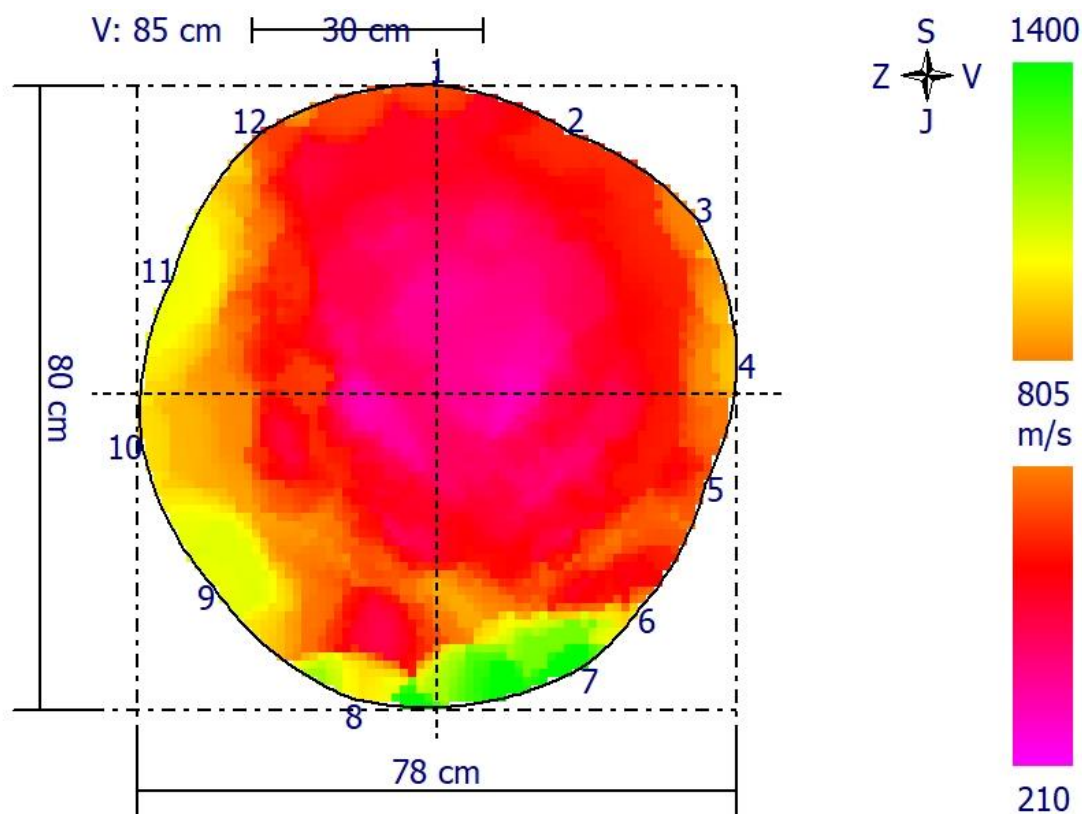
Šetrením sme zistili rozsiahlu dutinu a hnilobu kmeňa. Zdravé pletivá tvoria do 10 % prierezu kmeňa. Pre zabezpečenie aspoň stredného stupňa stability je potrebná viac než 50 % redukcia koruny.

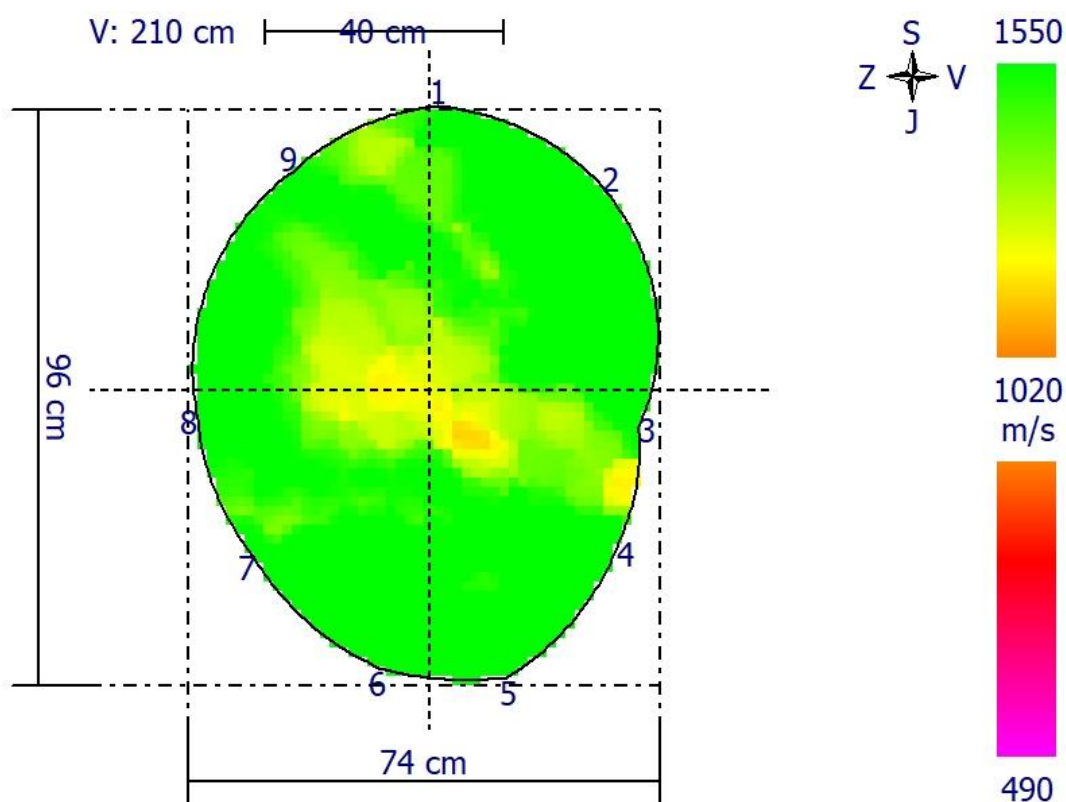
Šetrením sme zistili minimálne narušenie pôvodného kmeňa stromu na úrovni založenia sekundárnej koruny. Poškodenie je sústredené len v centrálnej časti kmeňa a nepredstavuje relevantné mechanické oslabenie. Stabilita jedinca môže dosahovať najlepšie hodnoty.

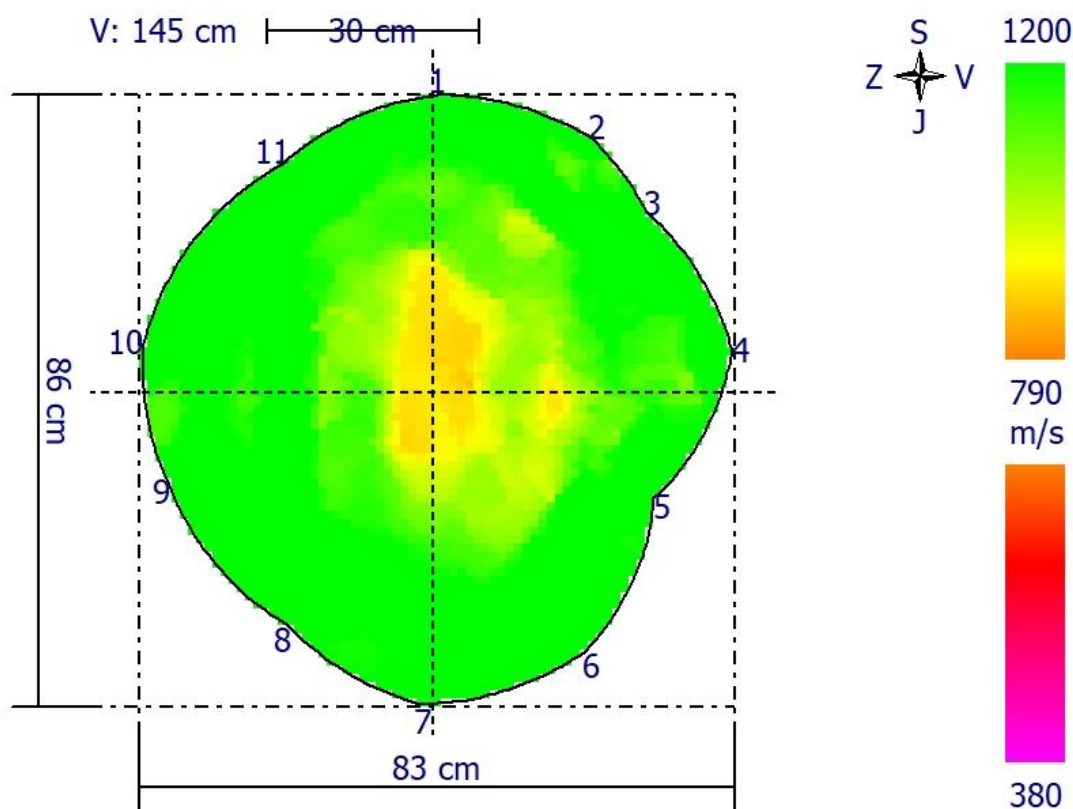
Šetrením sme zistili narušenie centrálnej časti kmeňa stromu, ktorá nemá zásadný vplyv na stabilitu jedinca. Hniloba na úrovni založenia koruny je zanedbateľná a umožňuje ponechanie jedinca.

možného zlyhania spomínaného vidlicového vetvenia. Strom má strednodobú perspektívu a pri zabezpečení pravidelnej starostlivosti môže byť desaťročia súčasťou parku.

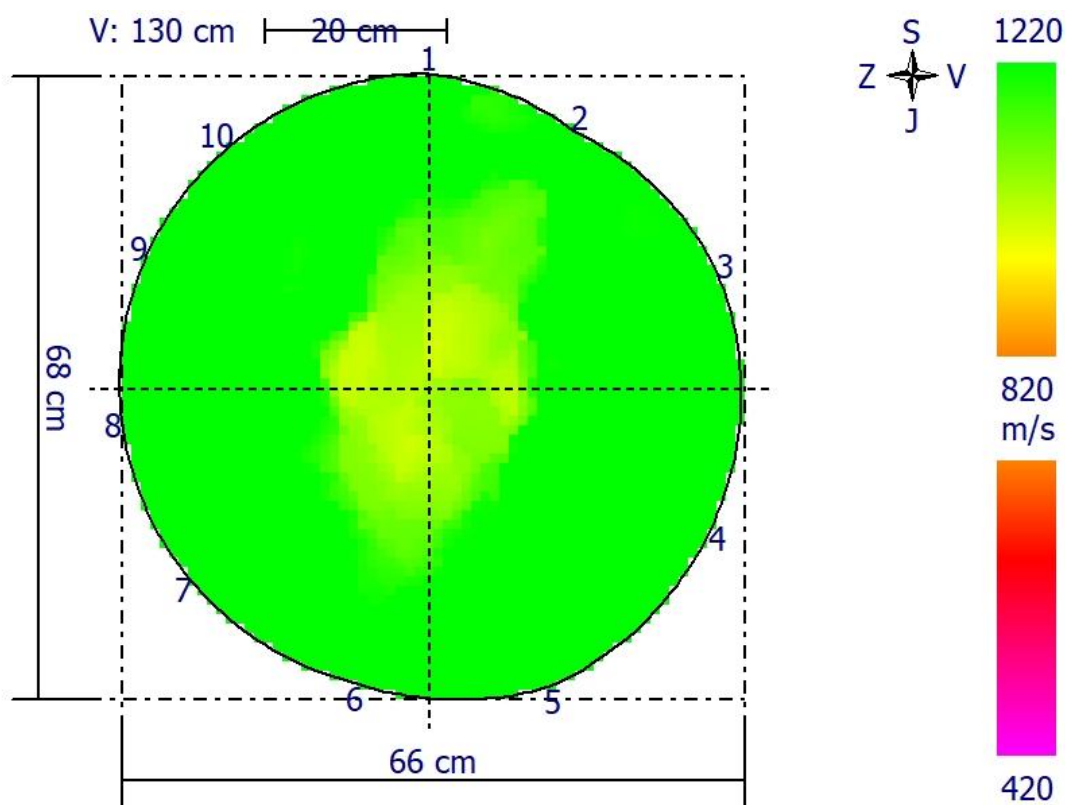
Šetrením sme zistili začínajúce poškodenie v centrálnej časti kmeňa. Rozsah a umiestnenie začínajúcej hniloby kmeňa nemá v súčasnosti vplyv na stabilitu jedinca.

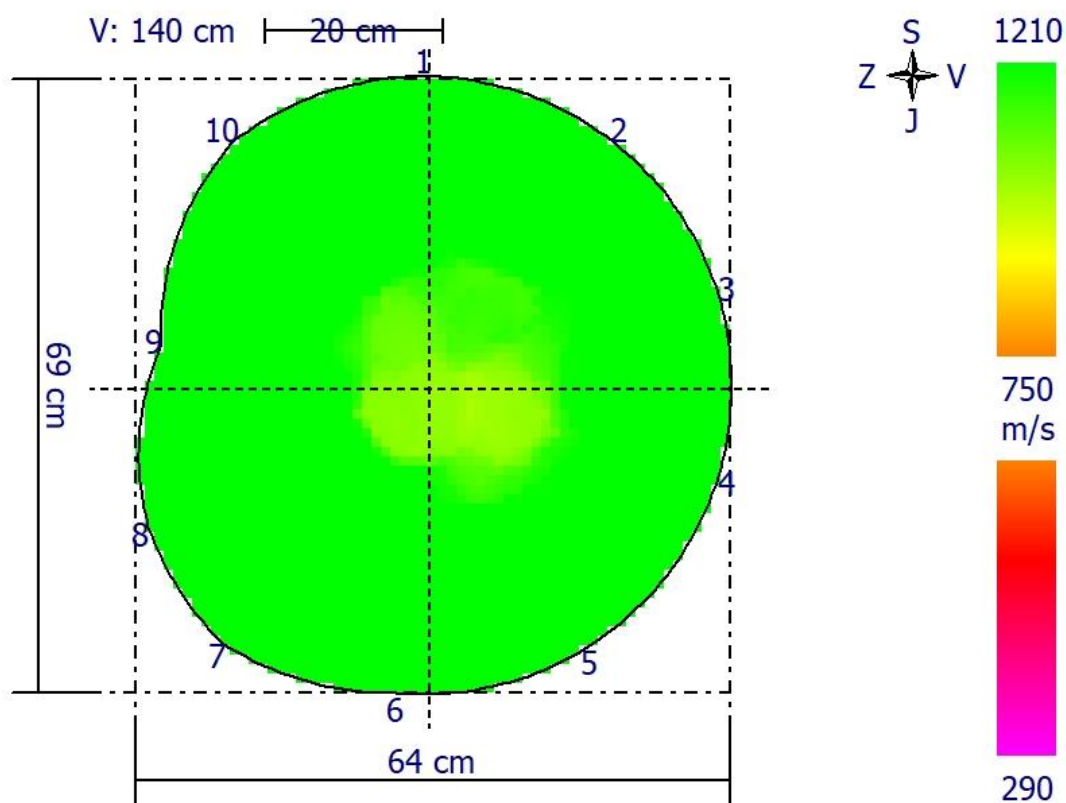
Šetrením sme zistili začínajúce poškodenie v centrálnej časti kmeňa. Rozsah a umiestnenie začínajúcej hniloby kmeňa nemá v súčasnosti vplyv na stabilitu jedinca.

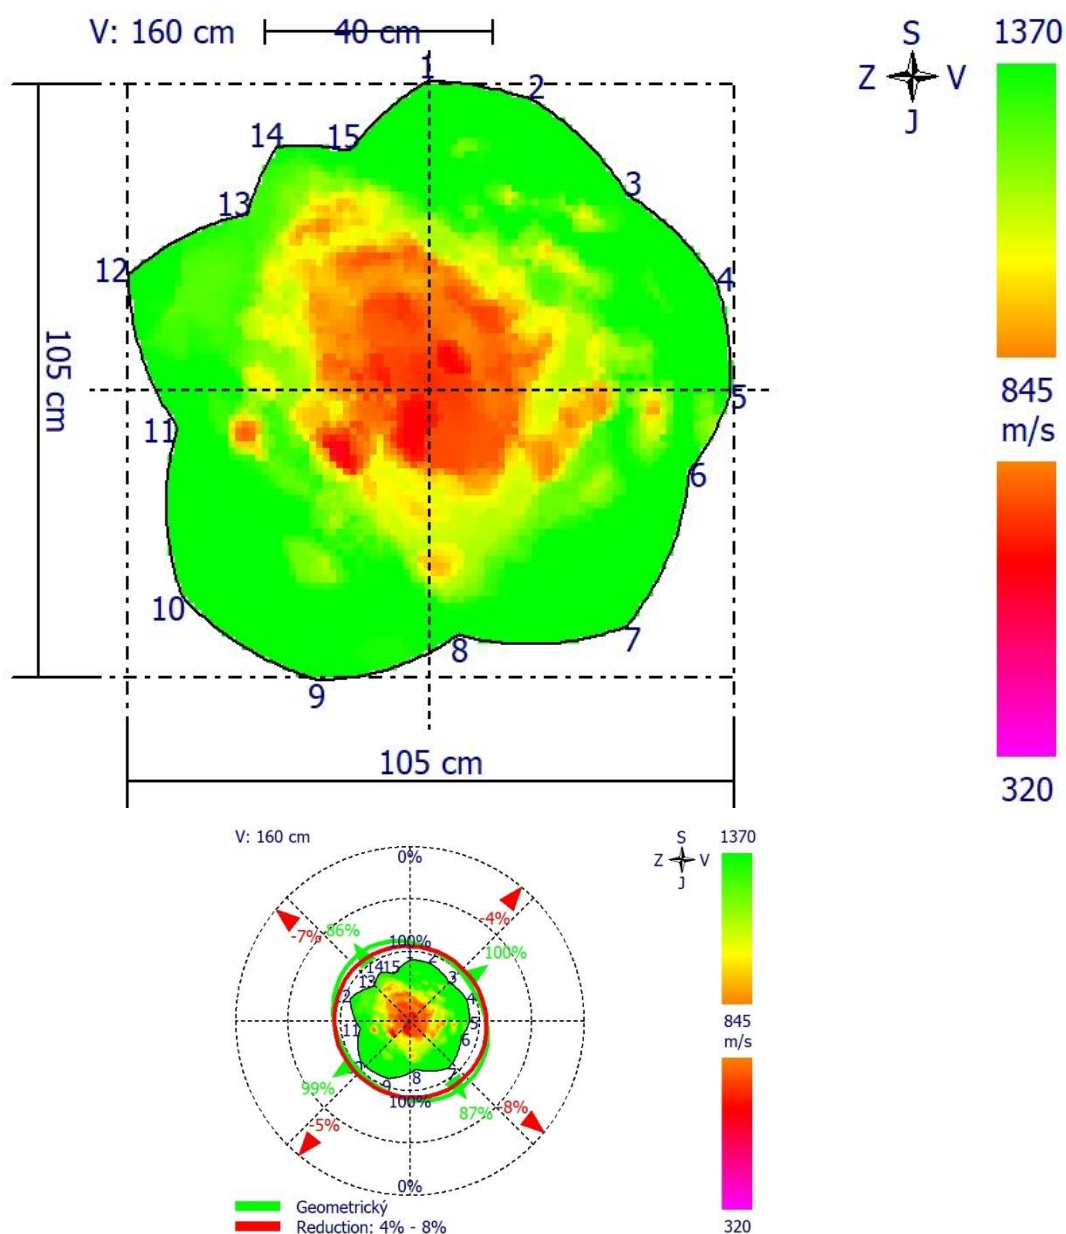
Šetrením sme zistili rozsiahle hniloby vo vnútri kmeňa, ktoré svojim rozsahom zaberajú približne tretinu prierezu. Obvodové pletivá sú zdravé a ich hrúbka je rôzna, najmenšia na SZ časti kmeňa, okolo 8 – 10 cm. Takýto rozsah poškodenia čiastočne znižuje stabilitu stromu. Na základe softwarových výpočtov, ktoré sú súčasťou tomografického vybavenia možno oslabenie stability odhadnúť na úrovni do 15 % v smere SZ – JV a odporúčanie redukcie koruny do 8 %.

Výsledok hodnotenia: Na základe vizuálneho posúdenia a výstupov z tomografu konštatujeme, že strom má vo vnútri kmeňa rozsiahlu hnilobu, ktorej rozsah čiastočne narúša stabilitu stromu. Hodnotenie zdravotného stavu je potrebné upraviť oproti vizuálnemu hodnoteniu na stupeň 3 – zhoršený až 4 - zlý. Za najväčšie je potrebné považovať vidlicové vetvenie v korune, ktoré leží nad centrálne umiestnenou hnilobou kmeňa. Odporúčame 20 % redukciu koruny. Strom nie je bezprostredne ohrozený zlyhaním za štandardných podmienok. Aj napriek tomu, že ide o krátkovekú drevinu, predpokladáme strednodobú perspektívu jedinca.

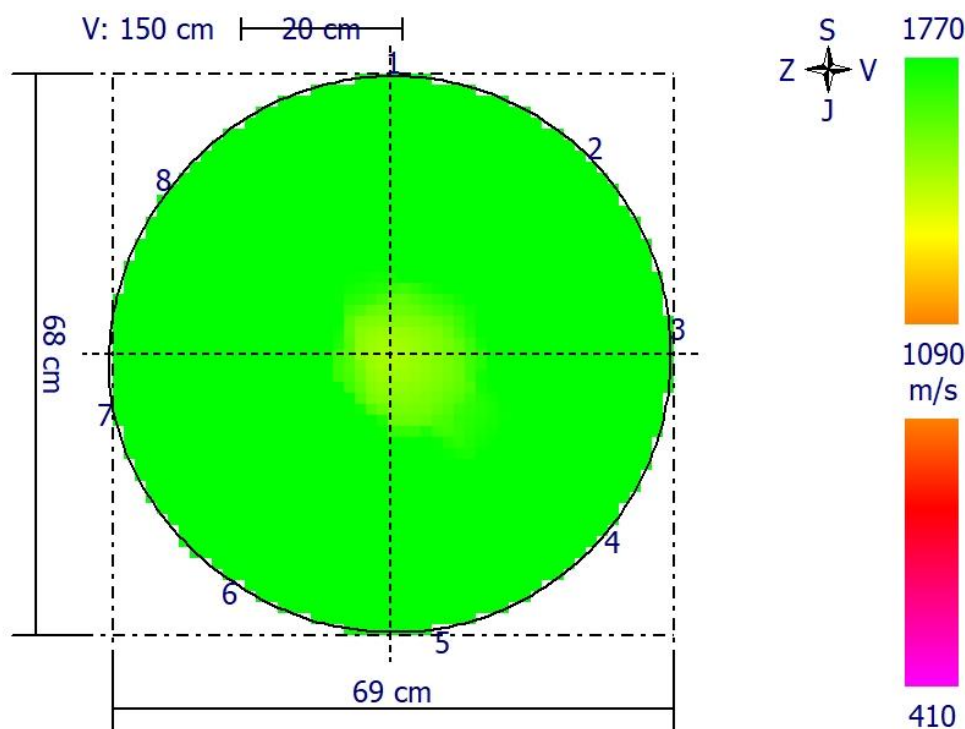
Šetrením sme zistili začínajúcu hnilobu v centrálnej časti kmeňa v rozsahu, ktorý považujeme za nepodstatné.

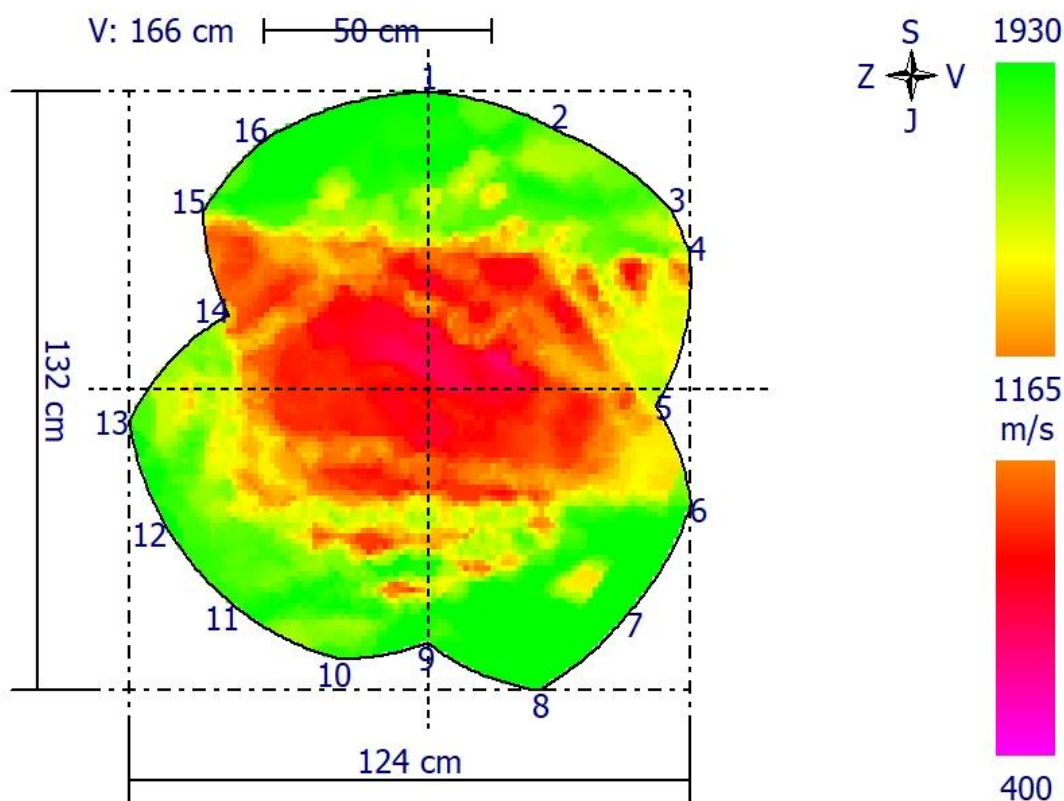
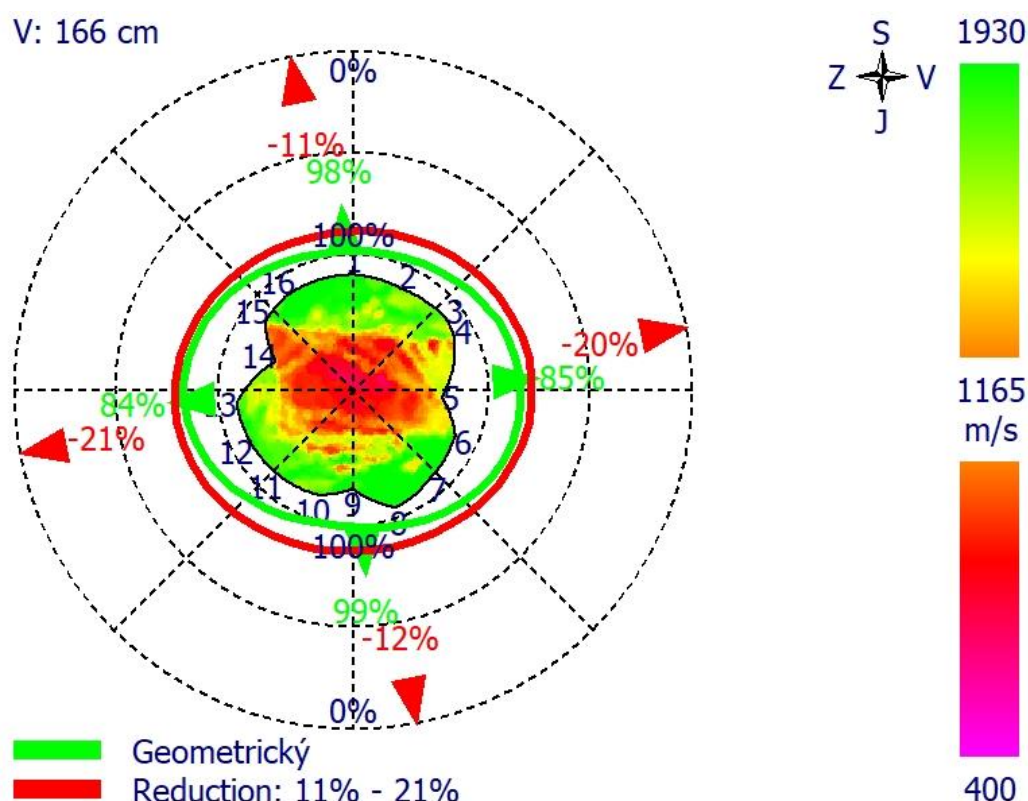
Šetrením sme zistili rozsiahle hniloby vo vnútri kmeňa, ktoré svojim rozsahom zaberajú približne 50 % prierezu kmeňa. Obvodové zdravé pletivá sú najmä na severnej a južnej strane kmeňa. Hniloba zasahuje až k obvodu v miestach ostrého vetvenia, čo značne destabilizuje korunu jedinca. Umiestnenie hniloby vytvára predpoklady pre zlyhanie koruny. Dutina tak prakticky rozdeľuje korunu na dve samostatné polovice, ktoré sú však čiastočne previazané zdravým drevom v rámci točitého rastu. Vypočítanú stabilitu a odporúčanie redukcie koruny udáva obrázok, ale na základe uloženia konárov v korune ich môžeme považovať za nedostatočné.

Výsledok hodnotenia: Na základe výstupov z tomografu konštatujeme pomerne vážne narušenie vnútorného prostredia kmeňa s vplyvom na stabilitu jedinca. Hodnotenie zdravotného stavu na základe vizuálneho posúdenia musíme upraviť na stupeň 4 – zlý. Zdravotný stav Stabilitu do istej miery zvyšuje točité drevo na obvode kmeňa a aj keď sú hlavné kostrové konáre založené nad rozsiahlou dutinou (hnilobou) tak vzhľadom na ich ťažisko, ktoré je v oboch prípadoch uložené optimálne, nepredpokladáme bezprostrednú hrozbu zlyhania koruny. Tú však možno očakávať pri extrémnych prejavoch počasia. Ako opatrenia na stabilizáciu koruny navrhujeme redukciu koruny o jednu tretinu a inštaláciu bezpečnostnej väzby medzi konármi hlavného vetvenia. Strom by pri periodickej kontrole a realizácii opatrení mohol mať strednodobú perspektívu existencie.

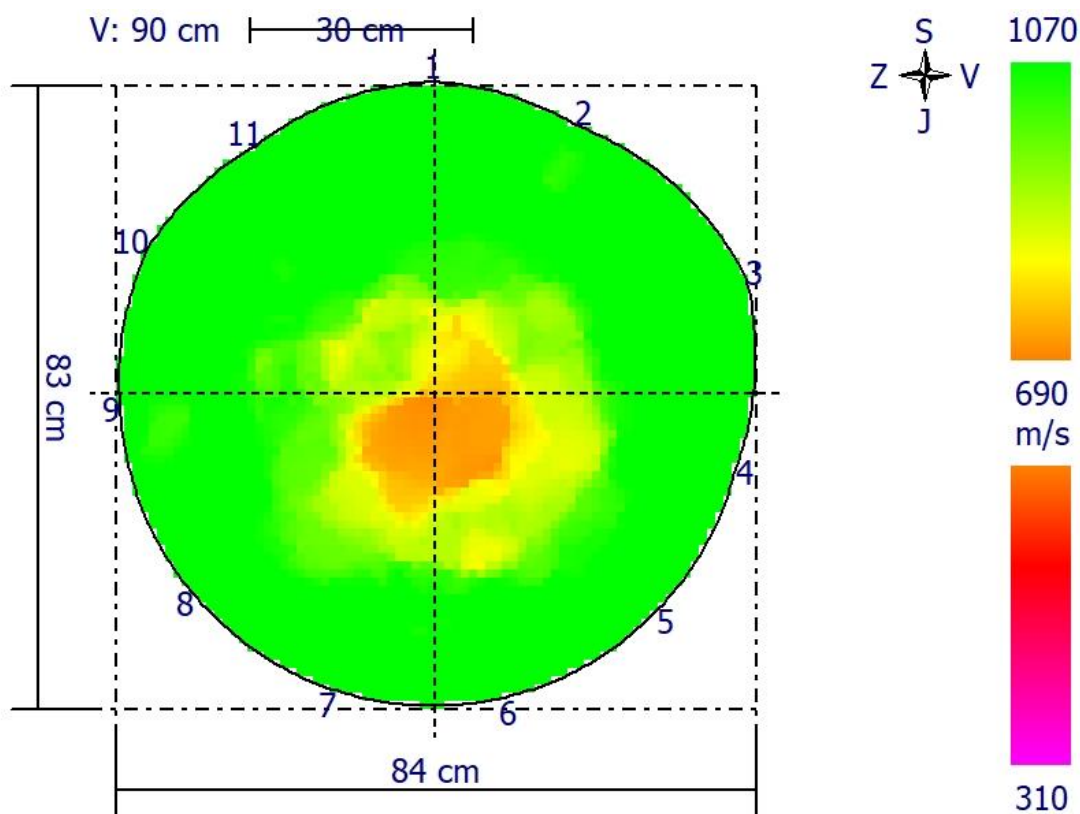
Tomografické šetrenie zistilo centrálne umiestnenú hnilobu kmeňa a dostatočne silné zdravé pletivá po obvode kmeňa.

Výsledok hodnotenia: Na základe výstupov z tomografu a vizuálneho hodnotenia stromu konštatujeme, že dutina v spodnej časti kmeňa zasahuje aj vyššie, ale v menšom rozsahu než sme očakávali. Aj napriek dutine považujeme strom ako celok za stabilnú súčasť výsadiel. Väčším rizikom môžu byť dutiny kostrových konárov vyššie v korune; veľkosť niektorých dutín umožňuje hniezdenie vtákov. Rozsah dutín v korune stromu nepoznáme, ale vzhľadom na početné vidlicové rozkonárenia v budúcnosti môžeme očakávať zhoršenie stability kostrových konárov. Keďže nepredpokladáme bezprostredné zlyhanie stromu alebo jeho časti, strom navrhujeme ponechať bez zásahu, ale je potrebné ho periodicky kontrolovať.

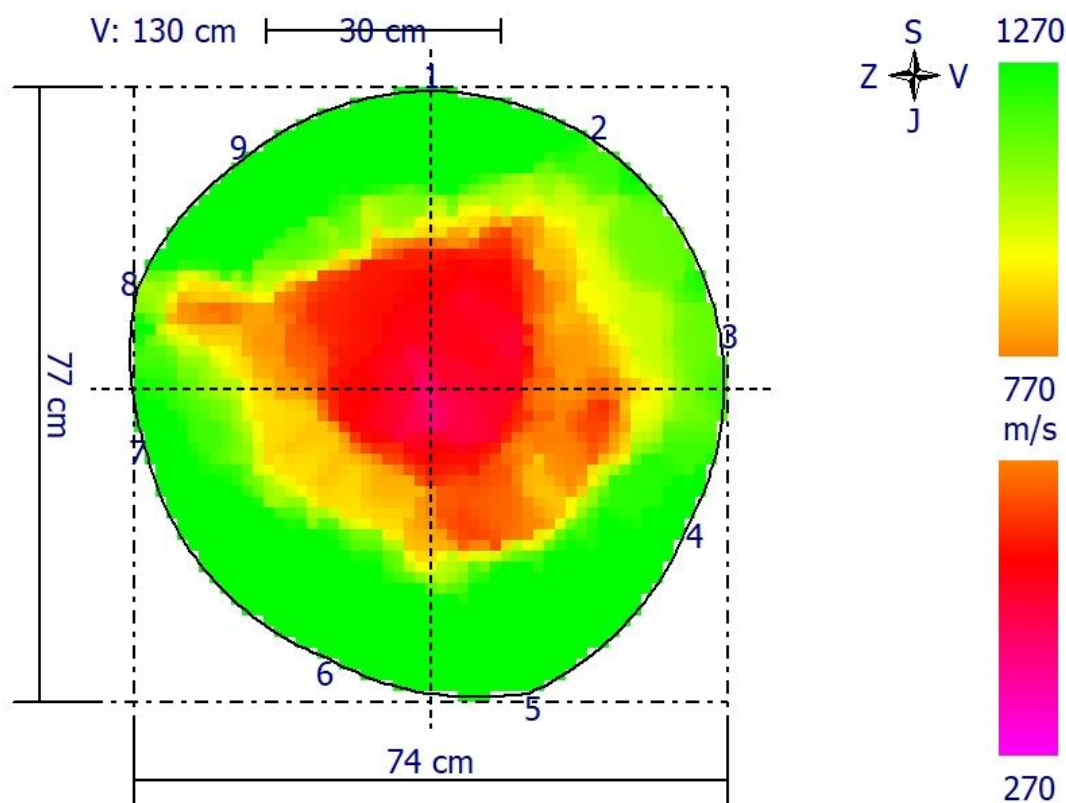
Tomografické šetrenie odhalilo rozsiahle poškodenie centrálnej časti kmeňa. Stredná časť kmeňa je pravdepodobne dutá a obklopená hnilobou, ktorá postupne prerastá k obvodu. Hrúbka zdravých pletív po obvode kmeňa nateraz zabezpečuje dostatočnú stabilitu jedinca. Prehodnotenie zdravotného stavu na stupeň 4 – zlý.
