Technická univerzita vo Zvolene
T.G.Masaryka 24
96001 Zvolen
IČO: 00 397 440
IČ DPH: SK2020474808
tel.: 421 905 220 925
e-mail: modransky@tuzvo.sk
www.tuzvo.sk

Názov: Dendrologický posudok

Predmetom dendrologického posúdenia je zistenie stavu drevín – stromov **v areáli Mestského parku v Banskej Bystrici** metódou dendrokvalitatívneho hodnotenia, vrátane diagnostiky stavu kmeňa akustickým tomografom. Posúdenie stromov bolo vykonané na základe požiadavky v zmysle poskytnutých podkladov (tabuľky z inventarizácie a mapový podklad s polohou drevín). Posudzovaných bolo spolu 53 drevín – stromov v zmysle objednávky č.20231208.

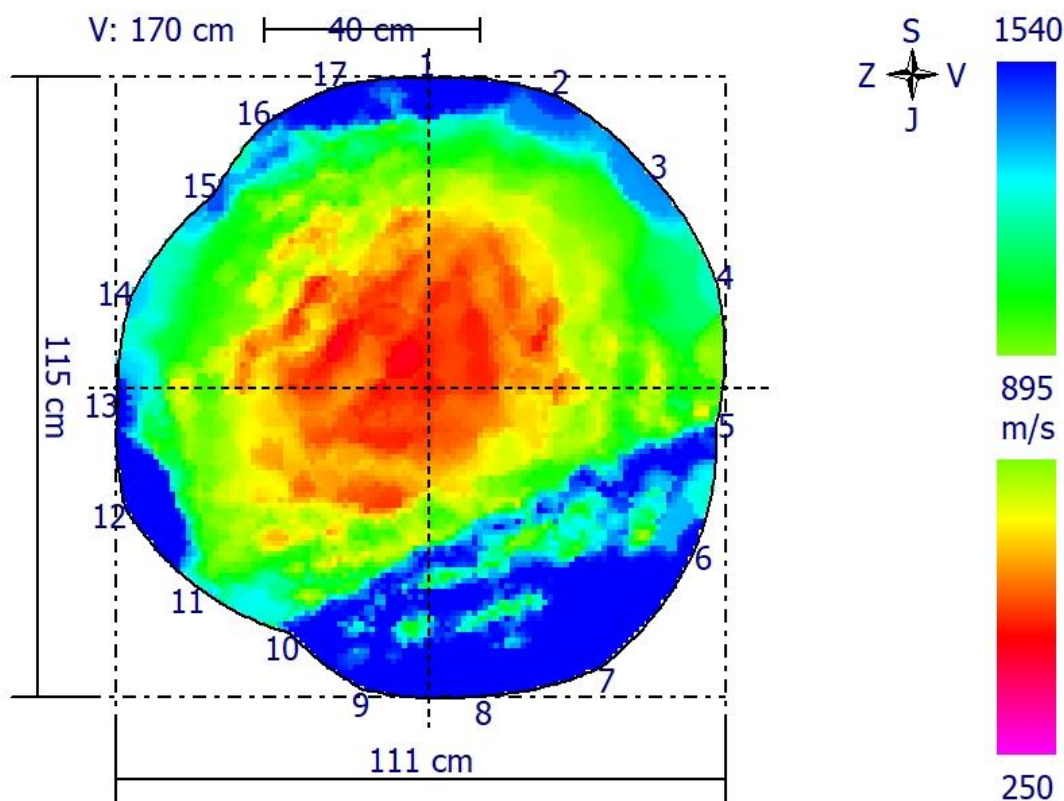
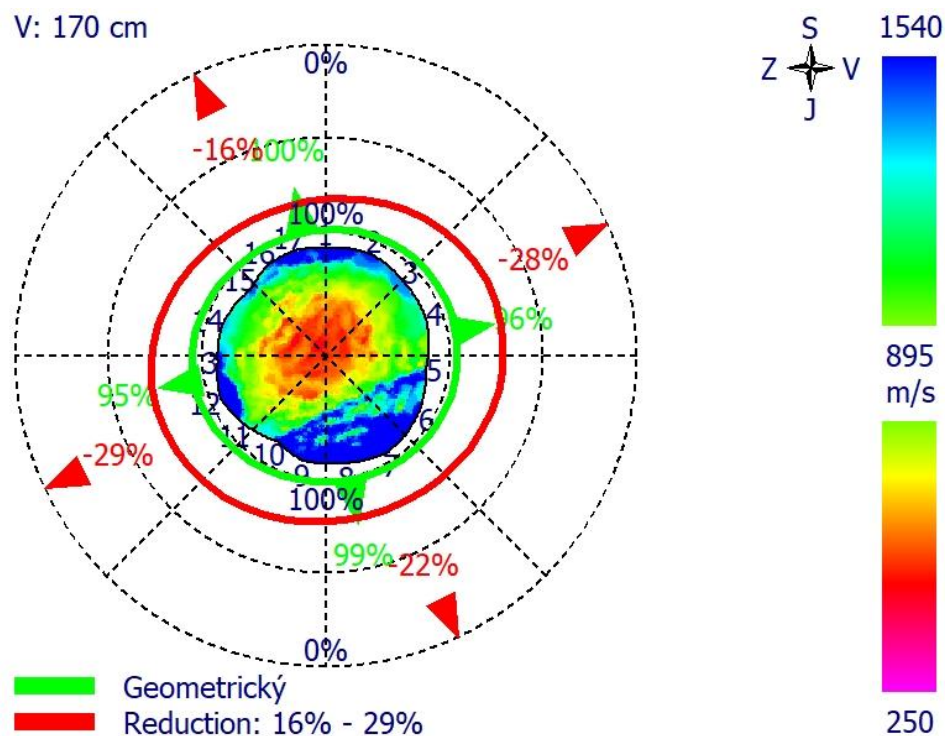
Tomografické šetrenie odhalilo rozsiahle poškodenie vnútorného prostredia kmeňa. Rozvinutá hniloba v centrálnej časti sa rozrastá prakticky až k obvodovým častiam kmeňa, kde ostáva len niekoľko centimetrov zdravých pletív; na južnej strane kmeňa je zdravé obvodové pletivo hrubšie. Rozsah hniloby má vplyv na stabilitu jedinca.

Výsledok hodnotenia: Na základe poznatkov tomografického šetrenia a vizuálneho posúdenia konštatujeme závažný stav jedinca. Vzhľadom na výrazné tlakové vetvenie nie je možné vylúčiť ani zlyhanie niektorého kostrového konára, najmä toho s výraznejším odklonom. Hoci tomograf nebolo možné umiestniť tak vysoko do koruny, predpokladáme, že dutina a hniloba je rozšírená pozdĺž celého kmeňa a zasahuje až do kostrových konárov, kde sa prejavuje aj viditeľnými dutinami. V kombinácii znakov rozsiahla hniloba a tlakové vetvenie navrhujeme 50 % redukciu odkloneného konára a tretinovú redukciu zvyšnej časti koruny. Napriek výbornému vzhľadu košatého stromu predpokladáme len krátkodobú perspektívu jedinca, resp. strednodobú pokiaľ by strom bol ponechaný ako biotop v stave torza.

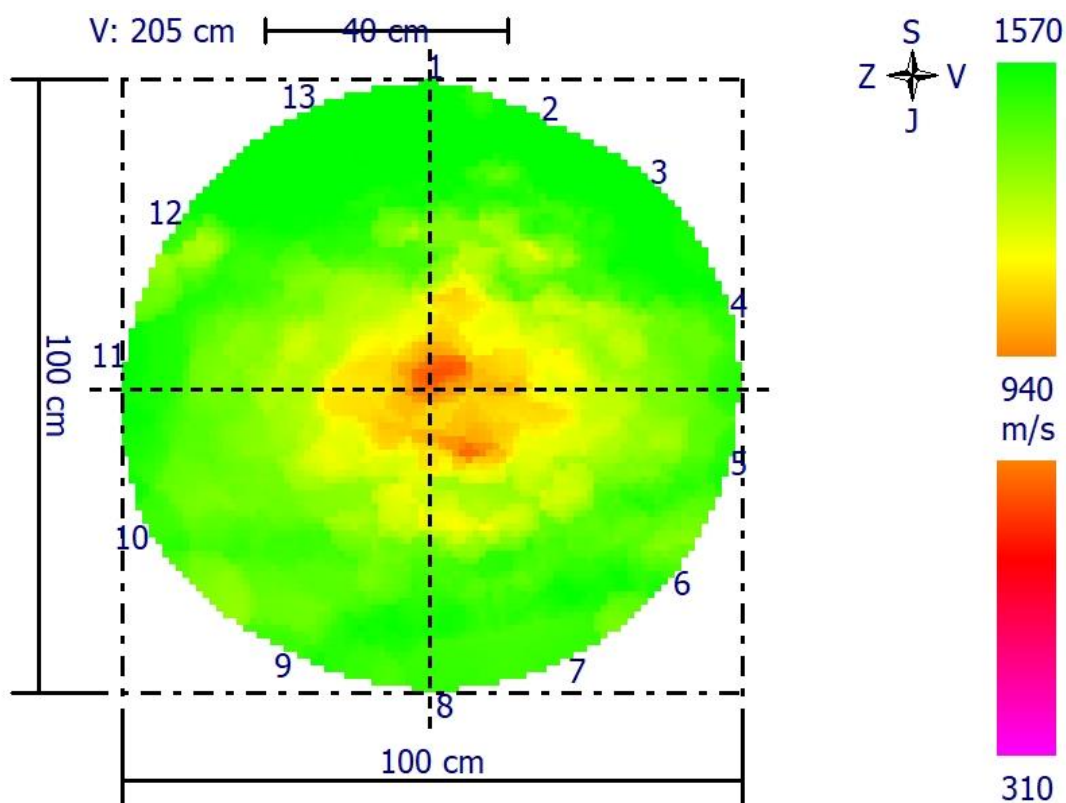
Tomografické šetrenie odhalilo formovanie sa hniloby v centrálnej časti kmeňa pod vidlicovým rozkonárením, ale aj roztrúsené pletivá s postupnou stratou mechanických vlastností.

Výsledok hodnotenia: Na základe rozsahu hniloby a súčasného stavu stromu po obvodovej redukcii považujeme strom za dočasne stabilný. Popísané vlastnosti však predurčujú jedinca na postupné narastanie starostlivosti, resp. stratu optimálnej stability. Navrhuje ponechanie v súčasnom stave a kontrolu v horizonte 5 rokov.
