**ZDRAVOTNÝ STAV A STATICKÁ STABILITA VYBRANÝCH STROMOV RASTÚCICH  
V MESTSKOM PARKU V BANSKEJ BYSTRICI**

**ODBORNÁ EXPERTÍZA**

**Zvolen, 12.12.2025**

Objednávateľ posudku: **Mesto Banská Bystrica  
Československej armády 1141/26  
974 01 Banská Bystrica**

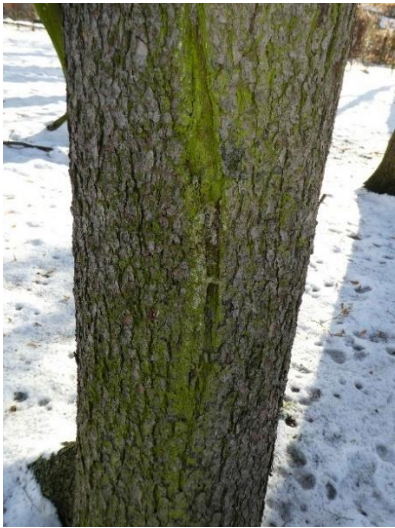
| <p><b>Obr. 9</b> Zakalusovaná trhlina na kmeni <b>SM 101</b>.</p> | <p><b>Obr. 10</b> <b>SM 102</b> - obnažený a mechanicky poškodený koreň.</p> |

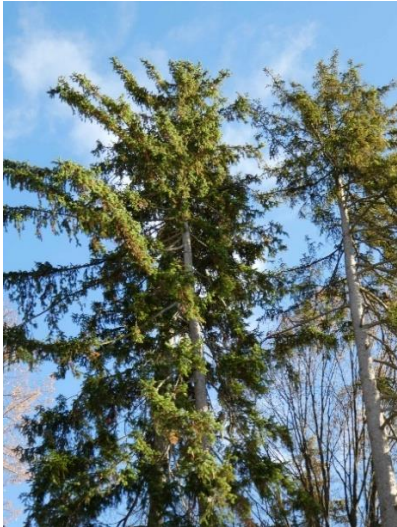
| <p><b>Obr. 11</b> Pohľad a lokalizácia na hodnotený <b>SM 102</b>.</p> | <p><b>Obr. 12</b> Koruna <b>SM 102</b> je výrazne redukovaná a defoliovaná.</p> |

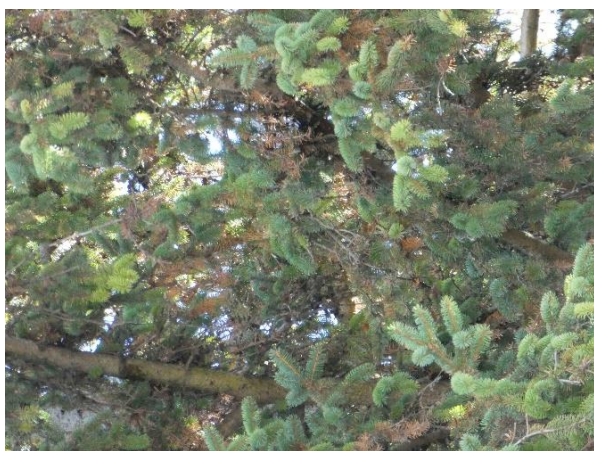
**Obr. 31** Asimilačné orgány **SM 118** vykazujú symptómy poškodenia cicavým hmyzom.

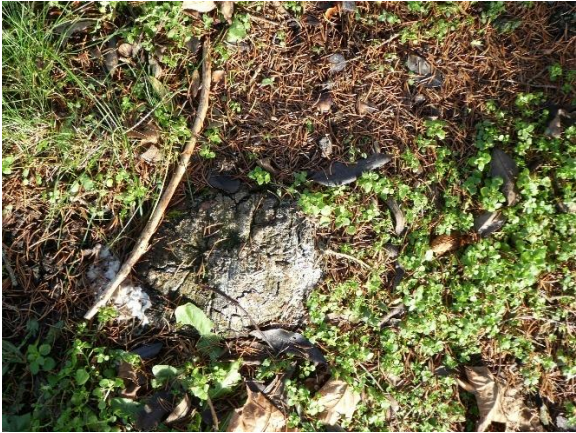
| <p><b>Obr. 43</b> SM 124 - poškodenie borky na kmeni červotočom <i>Microbregma emarginatum</i>.</p> | <p><b>Obr. 44</b> SM 124 - obnažený a mechanicky poškodený koreň.</p> |

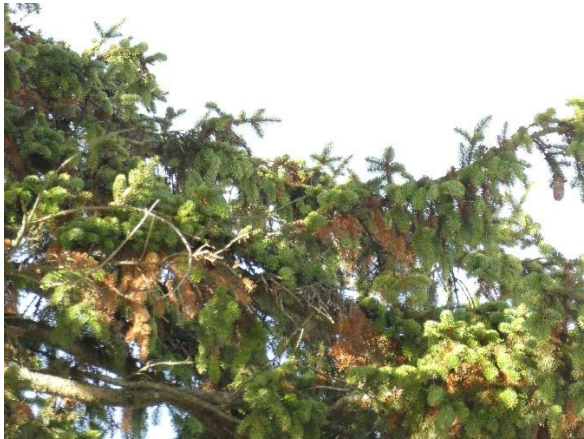
| <p><b>Obr. 45</b> Pohľad a lokalizácia na hodnotený <b>SM 125</b>.</p> | <p><b>Obr. 46</b> V korunovej časti <b>SM 125</b> sa nachádza viacero odumierajúcich vetiev. Poškodenie cicavým hmyzom.</p> |

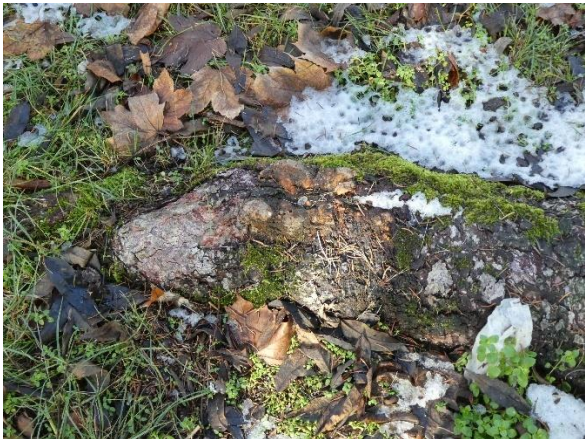
| <p><b>Obr. 47</b> V korunovej časti <b>SM 125</b> sa vyskytujú odumreté a odumierajúce vetvy (defoliované a depigmentované).</p> | <p><b>Obr. 48</b> <b>SM 125</b> - obnažený a mechanicky poškodený koreň.</p> |

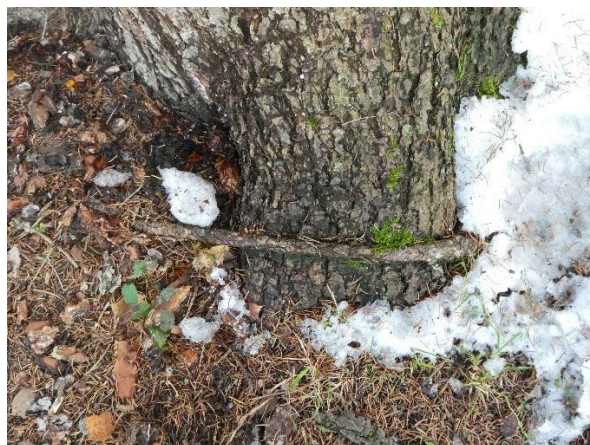
**Obr. 58** Adventívny koreň na päte kmeňa **SM 181**. Symptóm narušenej fyziologickej vitality.

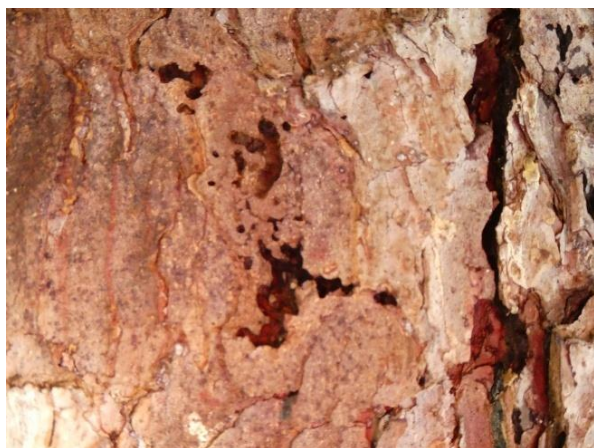
**Obr. 59** **SM 181** - poškodenie borky na kmeni červotočom *Microbregma emarginatum*.

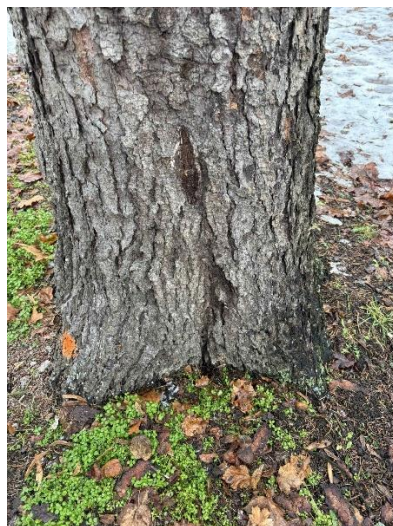
**Obr. 64** Menšia trhlina na päte kmeňa SP 200.

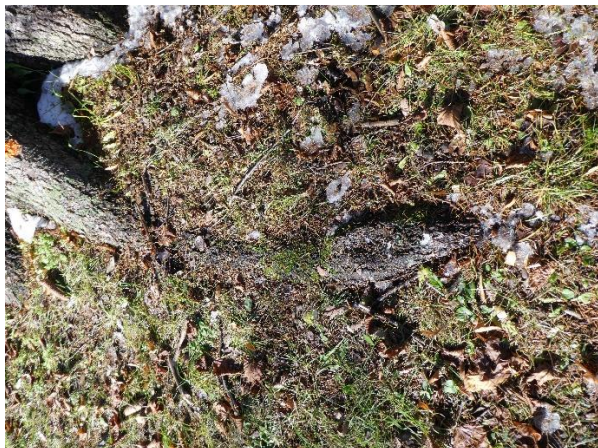
**Obr. 69** Obnažený a mechanicky poškodený koreň SM 295.

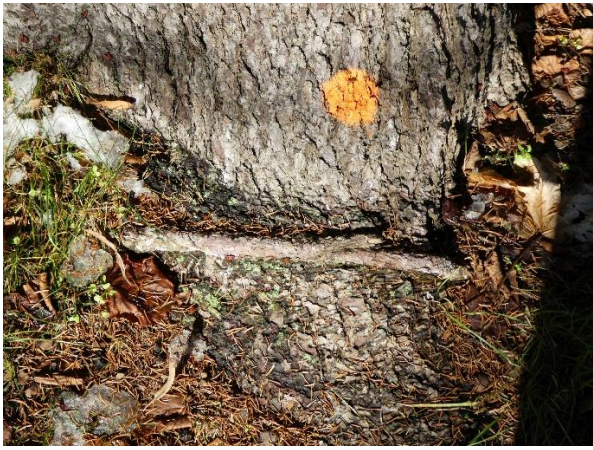
| <p><b>Obr. 77</b> Adventívny koreň na päte kmeňa SM 297. Symptóm narušenej fyziologickej vitality.</p> | <p><b>Obr. 78</b> Pohľad a lokalizácia na hodnotený SM 330.</p> |

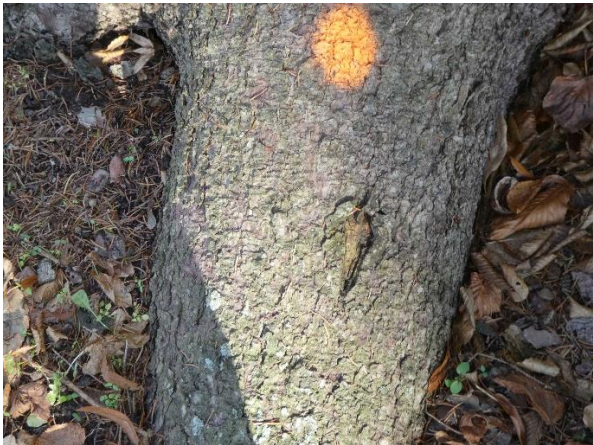
| <p><b>Obr. 83</b> Zakalusovaná rana na kmeni <b>SM 331</b> po mechanickom poškodení.</p> | <p><b>Obr. 84</b> Obnažený a mechanicky poškodený koreň <b>SM 331</b>.</p> |

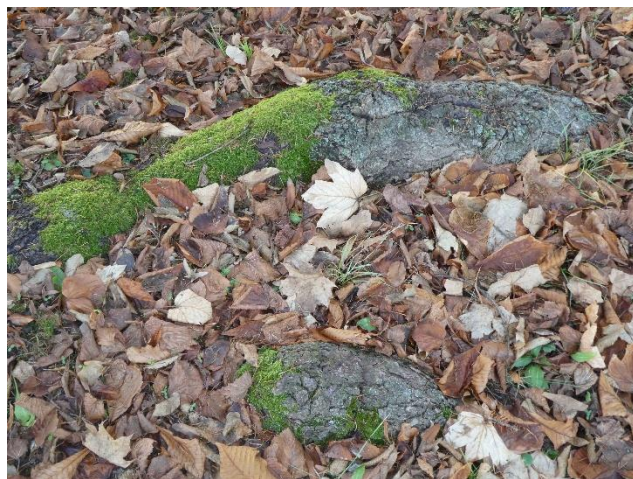
**Obr. 88** Obnažené a mechanicky poškodené korene **SM 333**.

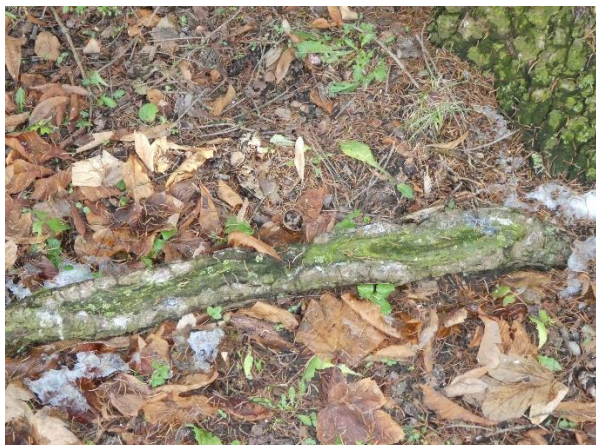
**Obr. 93** Obnažený a mechanicky poškodený koreň SM 338.

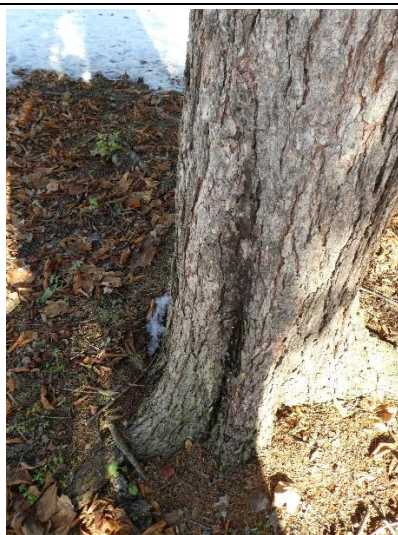
**Obr. 100** Na päte kmeňa SM 346 je menšia zakalusovaná trhlina.

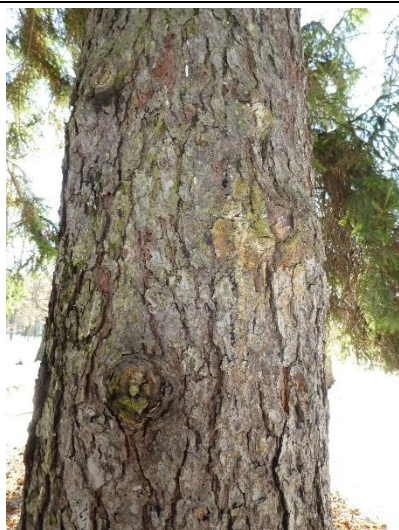
**Obr. 101** Hrče na kmeni SM 346 po odlomených konároch.

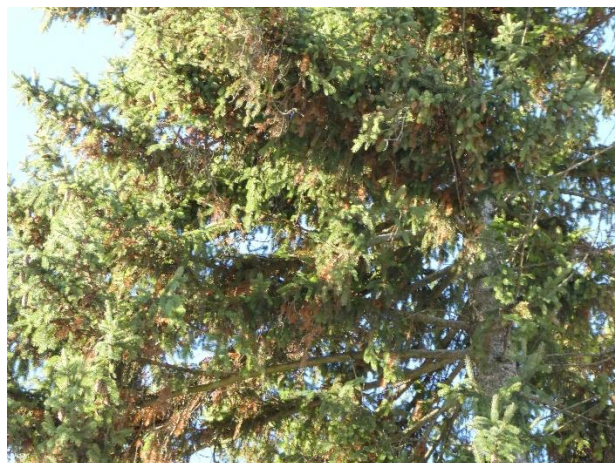
**Obr. 112** V korune SM 398 sa nachádza viacero poškodených vetiev. Detegované bolo poškodenie cicavým hmyzom.

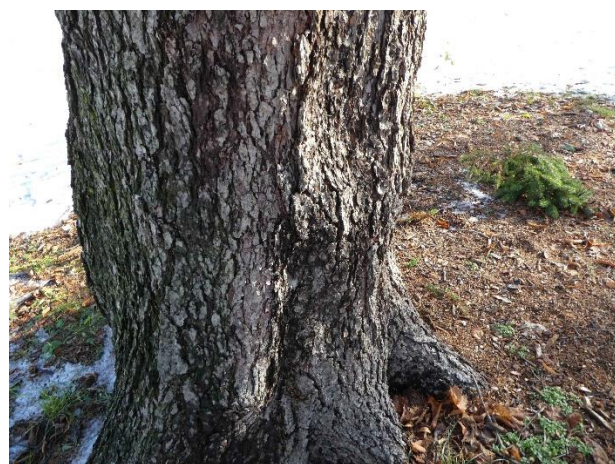
**Obr. 116** Bazálna časť kmeňa SM 413 je rastovo deformovaná.

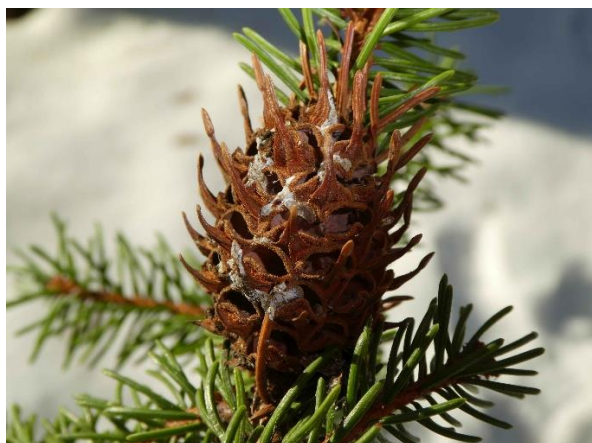
**Obr. 117** Háľka cicavého hmyzu (škodcu) *Sacchiphantes abietis* na SM 413.

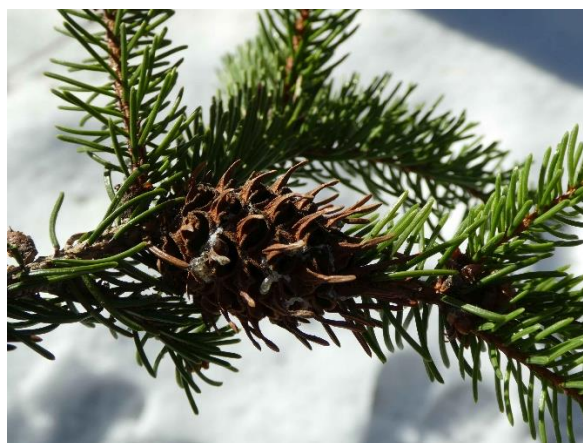
**Obr. 118** Háľka cicavého hmyzu (škodcu) *Sacchiphantes abietis* na SM 413.

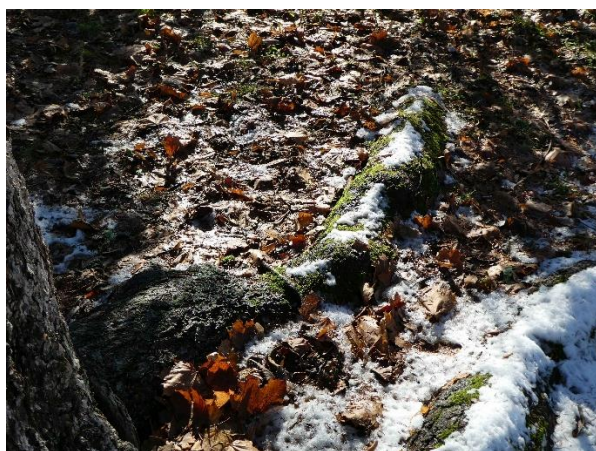
**Obr. 121** Obnažený a mechanicky poškodený koreň SM 449.

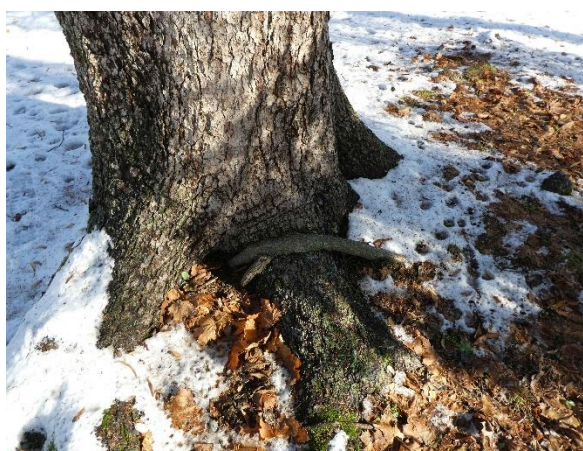
**Obr. 122** Adventívny koreň na päte kmeňa SM 449. Symptóm narušenej fyziologickej vitality.

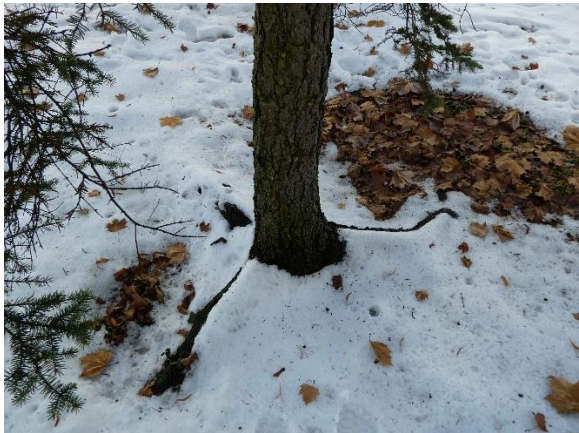
| <p><b>Obr. 127</b> <b>SM 482</b> je nevhodne jednostranne zavetvený.</p> | <p><b>Obr. 128</b> Obnažený koreň <b>SM 482</b>.</p> |

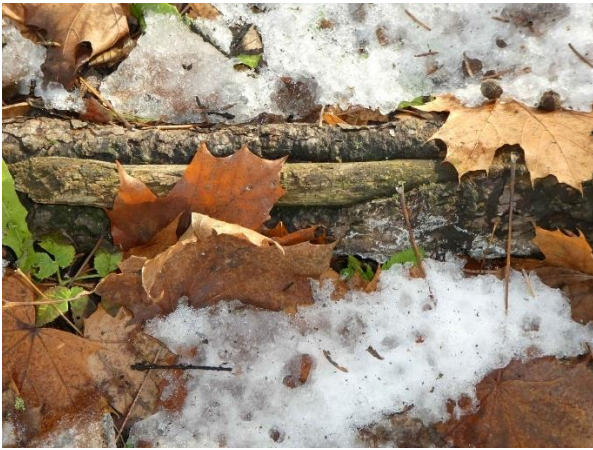
| <p><b>Obr. 131</b> Obnažený a silno mechanicky poškodený koreň SP 485. Riziko vzniku hniloby.</p> | <p><b>Obr. 132</b> Pohľad a lokalizácia na hodnotený SP 487.</p> |

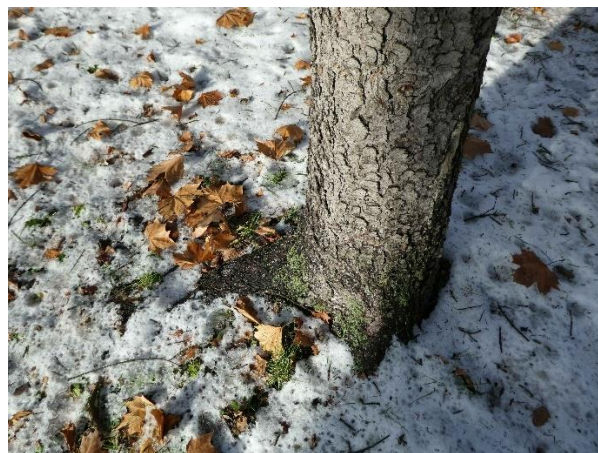
**Obr. 140** Bazálna časť kmeňa SP 490 je čiastočne rastovo deformovaná.

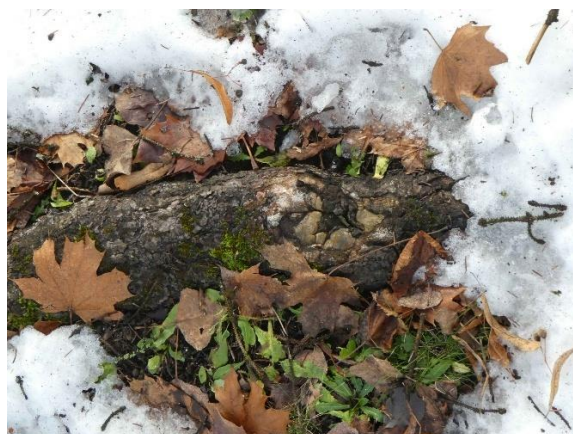
**Obr. 156** Obnažený a mechanicky poškodený koreň SP 496.

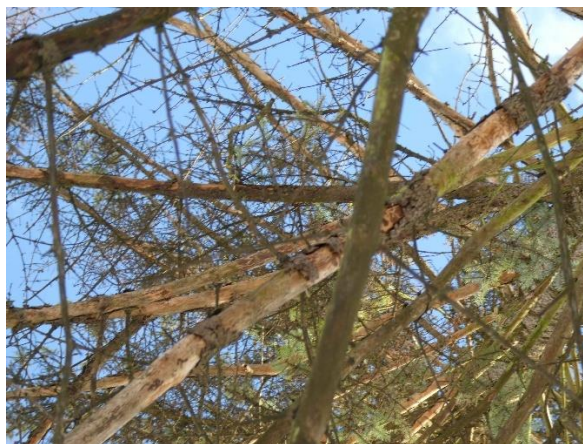
| - Výskyt bližšie nešpecifikovaného hmyzu v korunovej časti na vetvách s opadanou kôrou (obr. 164). | | | |

**Obr. 164** SP 499 - v korune je veľa suchých a poškodených konárov, z ktorých už opadáva kôra.

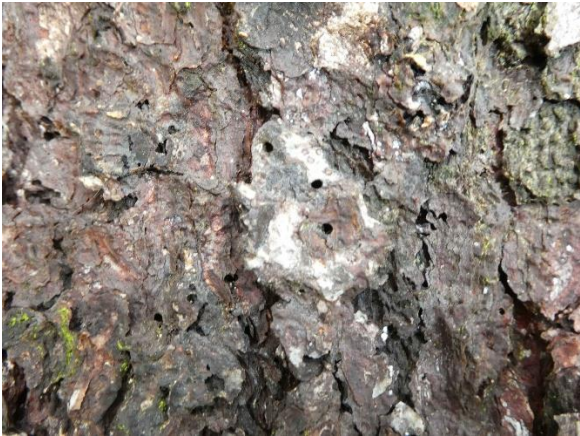
| <p><b>Obr. 171</b> V spodnej časti kmeňa <b>SM 507</b> sa nachádza niekoľko suchých vetiev. Borka je poškodená červotočom.</p> | <p><b>Obr. 172</b> <b>SM 507</b> – poškodenie borky na kmeni červotočom <i>Microbregma emarginatum</i>.</p> |

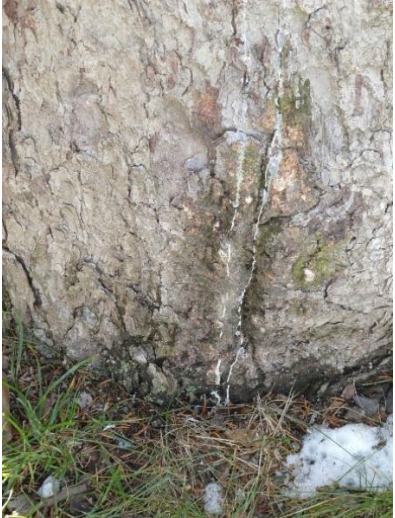
| <p><b>Obr. 187</b> Stredná časť koruny <b>SM 609</b> je preriedená. Symptóm poškodenia imisiami (tzv. imisné okno).</p> | <p><b>Obr. 188</b> Menšia pozdĺžna trhlina na päte kmeňa <b>SM 609</b>.</p> |

| Záverečné odporúčanie a návrh ošetrenia | | Strom č. 609 odporúčame odstrániť<br><br>Hlavné negatíva: <ul style="list-style-type: none"><li>Nedostatočná hodnota základnej stability kmeňa proti zlomu.</li><li>Narušená fyziologická vitalita.</li><li>Prítomnosť rozvíjajúcej sa hniloby v kmeni.</li><li>Poškodenie imisiami.</li></ul> | |

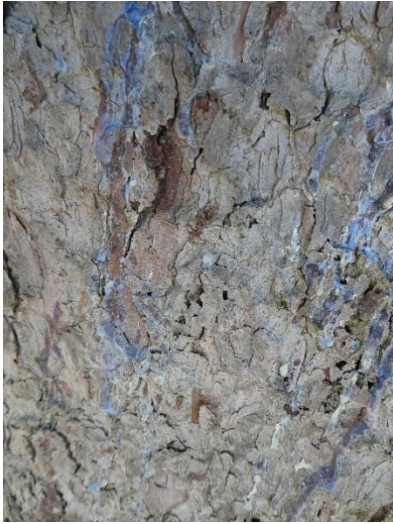
| <p><b>Obr. 189</b> Hrča po odlomenom konári na kmeni <b>SM 609</b>.</p> | <p><b>Obr. 190</b> <b>SM 609</b> - poškodenie borky na kmeni červotočom <i>Microbregma emarginatum</i>.</p> |

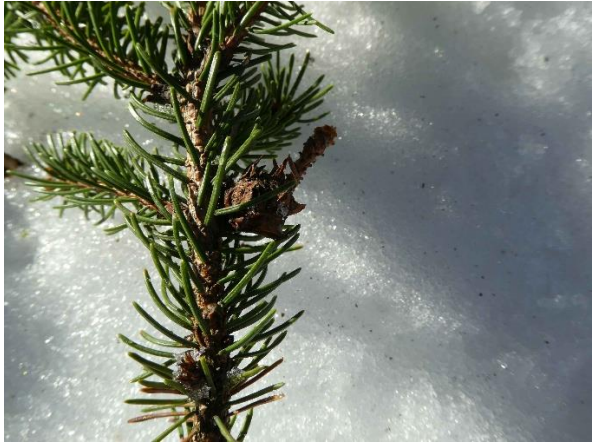
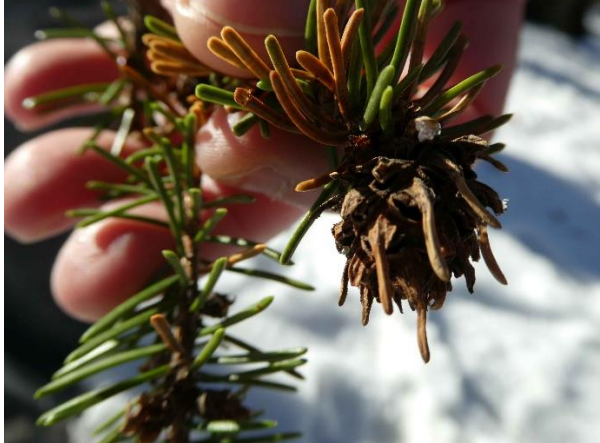
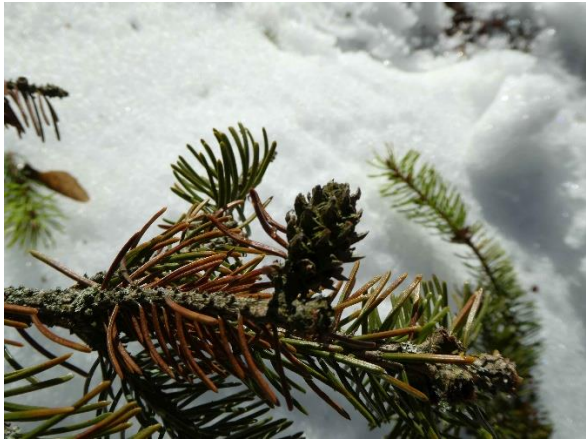
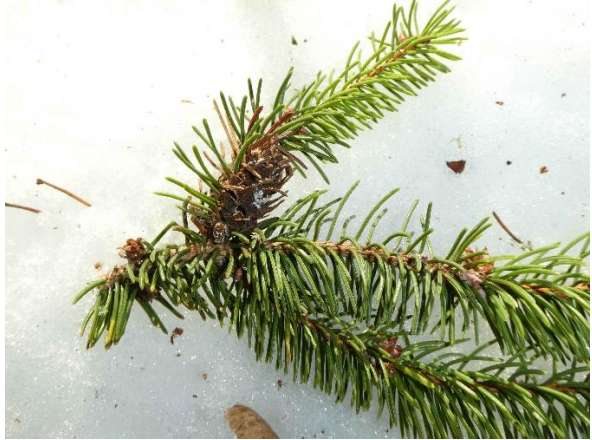
| <p><b>Obr. 191</b> Háľka cicavého hmyzu (škodcu) <i>Sacchiphantes abietis</i> (kôrovnica smreková).</p> | <p><b>Obr. 192</b> Háľka cicavého hmyzu (škodcu) <i>Sacchiphantes abietis</i> (kôrovnica smreková).</p> |
| <p><b>Obr. 193</b> Háľka cicavého hmyzu (škodcu) <i>Sacchiphantes abietis</i> (kôrovnica smreková).</p> | <p><b>Obr. 194</b> Háľka cicavého hmyzu (škodcu) <i>Sacchiphantes abietis</i> (kôrovnica smreková).</p> |
