Technická univerzita vo Zvolene
T.G.Masaryka 24
96001 Zvolen
IČO: 00 397 440
IČ DPH: SK2020474808
tel.: 421 905 220 925
e-mail: modransky@tuzvo.sk
www.tuzvo.sk

Názov: Dendrologický posudok

Predmetom dendrologického posúdenia je zistenie stavu drevín – stromov **v areáli Mestského parku v Banskej Bystrici** metódou dendrokvalitatívneho hodnotenia, vrátane diagnostiky stavu kmeňa akustickým tomografom. Posúdenie stromov bolo vykonané na základe požiadavky v zmysle poskytnutých podkladov (tabuľky z inventarizácie a mapový podklad s polohou drevín). Posudzovaných bolo spolu 53 drevín – stromov v zmysle objednávky č.20231208.

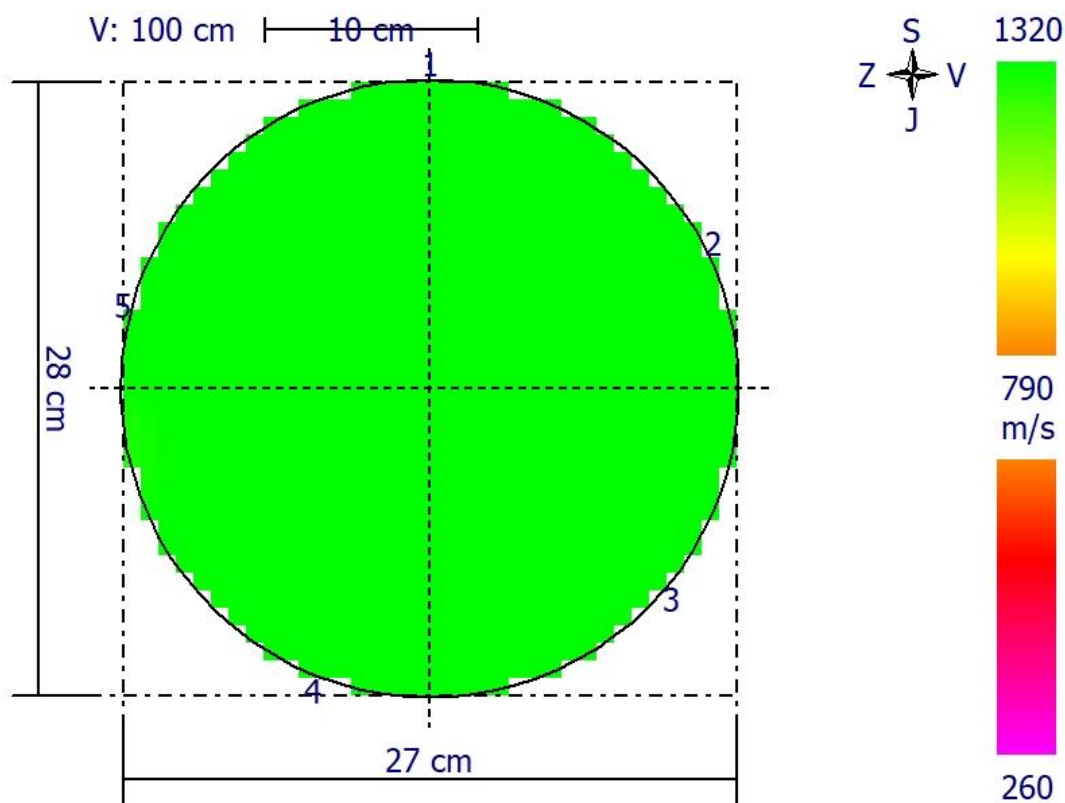
Posudzovaná drevina 26 (ID 489):

ID	Druh	Obvod vo výške 1,3 m	Poznámka
489	<i>Picea pungens</i> Engelm.	87 cm	Stav: Značné preschnutie koruny. Hynúci jedinec. Výrazná defoliácia. Zdravotný stav: 4 Sadovnícka hodnota: 4 Sadovnícka perspektíva: 5 Návrh na základe vizuálneho posúdenia: Ponechať na dožitie.

Tomografické šetrenie neodhalilo žiadne poškodenie kmeňa.

Výsledok hodnotenia: Napriek bezchybnému stavu kmeňa konštatujeme postupné odumieranie jedinca. Prítomnosť lykožrúta alebo inej príčiny hynutia jedinca sme nezistili a odporúčame výrub jedinca.

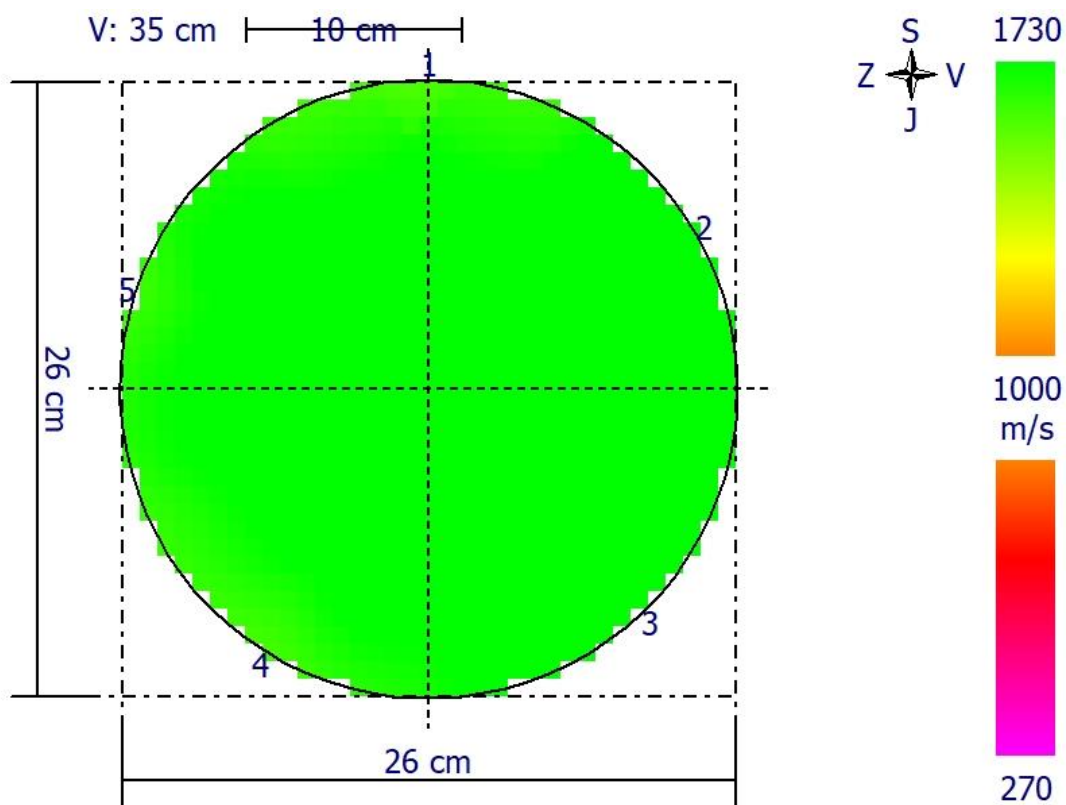
ID	Druh	Obvod vo výške 1,3 m	Poznámka
503	<i>Picea abies</i> (L.) H. Karst.	115 cm / 78 cm	Stav: Vizuálne zdravý jedinec. Mierne redšia koruna, zatienený. Hrča na kmeni vo výške 1,3 m nad zemou. Výrazné koreňové nábehy. Čiastočné preschnutie tenkých konárov prisúdené zatieneniu. Zdravotný stav: 2 Sadovnícka hodnota: 2 Sadovnícka perspektíva: 3 Návrh na základe vizuálneho posúdenia: Ponechať bez zásahu.

Kvôli výrazným koreňovým nábehom tomograf umiestnený v spodnej časti kmeňa kvôli odhaleniu prípadnej hniloby na báze kmeňa.

Tomografické šetrenie neodhalilo žiadne poškodenie kmeňa.

Výsledok hodnotenia: Na základe vizuálneho posúdenia a výstupov z tomografu konštatujeme, že ide o strom v dobrom stave. Navrhujeme ponechanie jedinca bez zásahu.

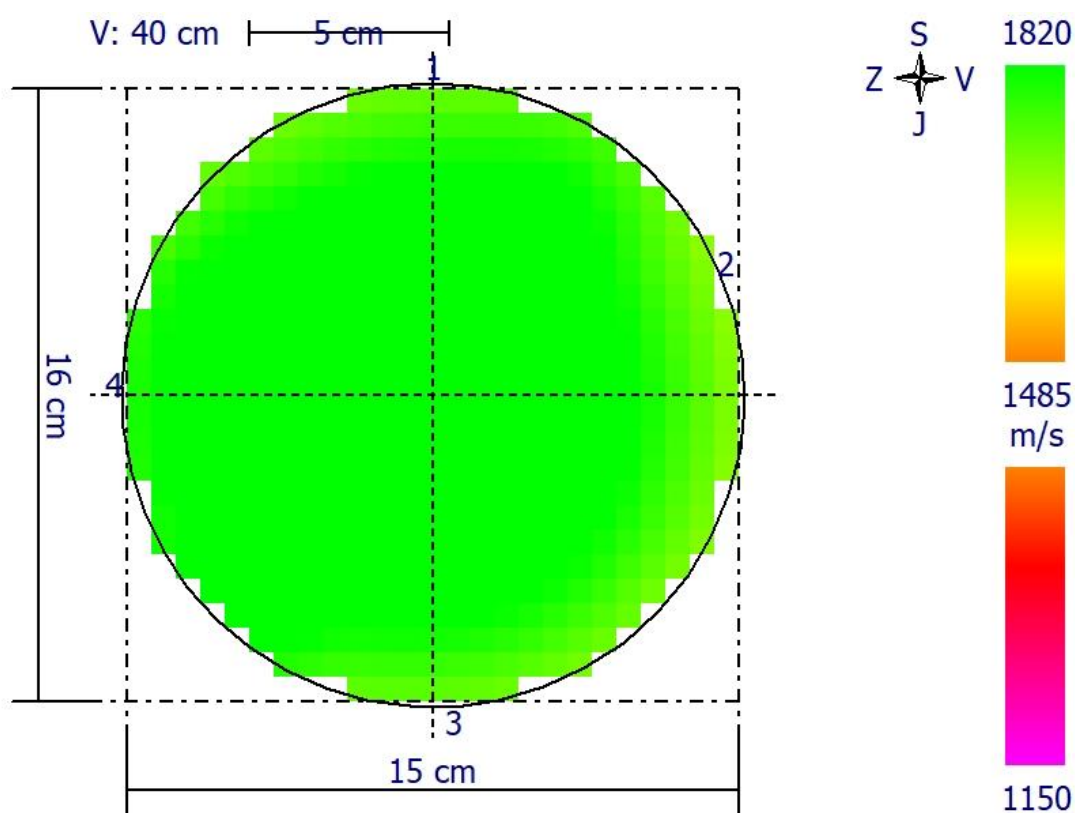
ID	Druh	Obvod vo výške 1,3 m	Poznámka
505	<i>Picea abies</i> (L.) H. Karst.	45 cm	Stav: Vizuálne zdravý jedinec. Úplne zatienený. Koruna mierne deformovaná rezom. Vrastá do susednej výsadby. Zdravotný stav: 1 Sadovnícka hodnota: 2 Sadovnícka perspektíva: 3 Návrh na základe vizuálneho posúdenia: Ponechať bez zásahu alebo zvážiť výrub z kompozičných dôvodov.

Tomograf umiestnený v spodnej časti kmeňa kvôli odhaleniu prípadnej hniloby na báze kmeňa.

Tomografické šetrenie neodhalilo žiadne poškodenie kmeňa. Navyše vyššia rýchlosť šírenia impulzov v kmeni naznačuje dobrú vitalitu.

Výsledok hodnotenia: Strom je v dobrom stave. Jeho koruna však vrastá do susedného platanu a je čiastočne deformovaná. Zo zdravotného hľadiska ide o bezproblémový strom. Z kompozičného hľadiska však možno uvažovať aj o výrube.

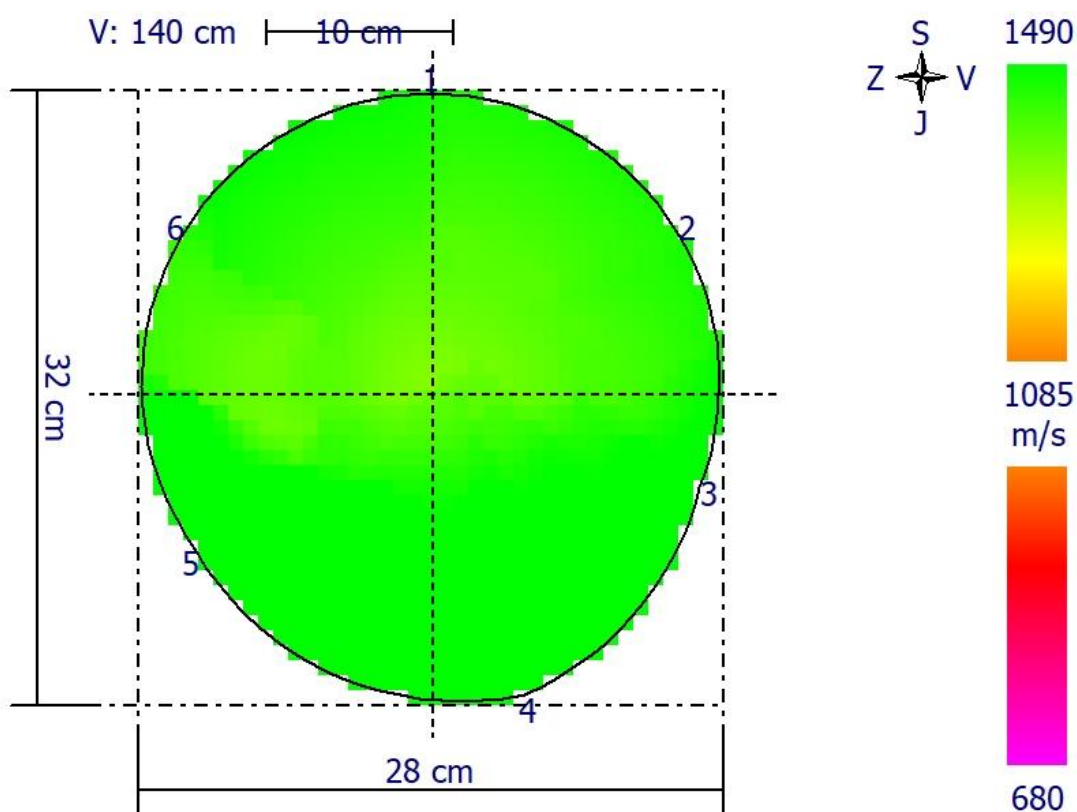
ID	Druh	Obvod vo výške 1,3 m	Poznámka
600	<i>Tilia × europaea</i> L.	94 cm	Stav: Vizuálne zdravý strom. Kalusovanie po oreze je primerané, čo svedčí o dobrej vitalite. Na spodných kostrových konároch prítomné infekcie malého rozsahu s perspektívou tvorby dutín. Zhrubnuté koreňové nábehy. Zdravotný stav: 2 Sadovnícka hodnota: 1 Sadovnícka perspektíva: 2 Návrh na základe vizuálneho posúdenia: Ponechanie bez zásahu.

Tomografické šetrenie zamerané na zistenie, resp. vylúčenie infekcie hlavného kmeňa.

Tomografické šetrenie neodhalilo žiadne poškodenie kmeňa.

Výsledok hodnotenia: Strom je v dobrom stave. Drobné infekcie v iničiálnom štádiu tvorby dutín nie je prekážkou strednodobej perspektívy jedinca. Strom je možné ponechať bez zásahu a kontroly 7 – 10 rokov.

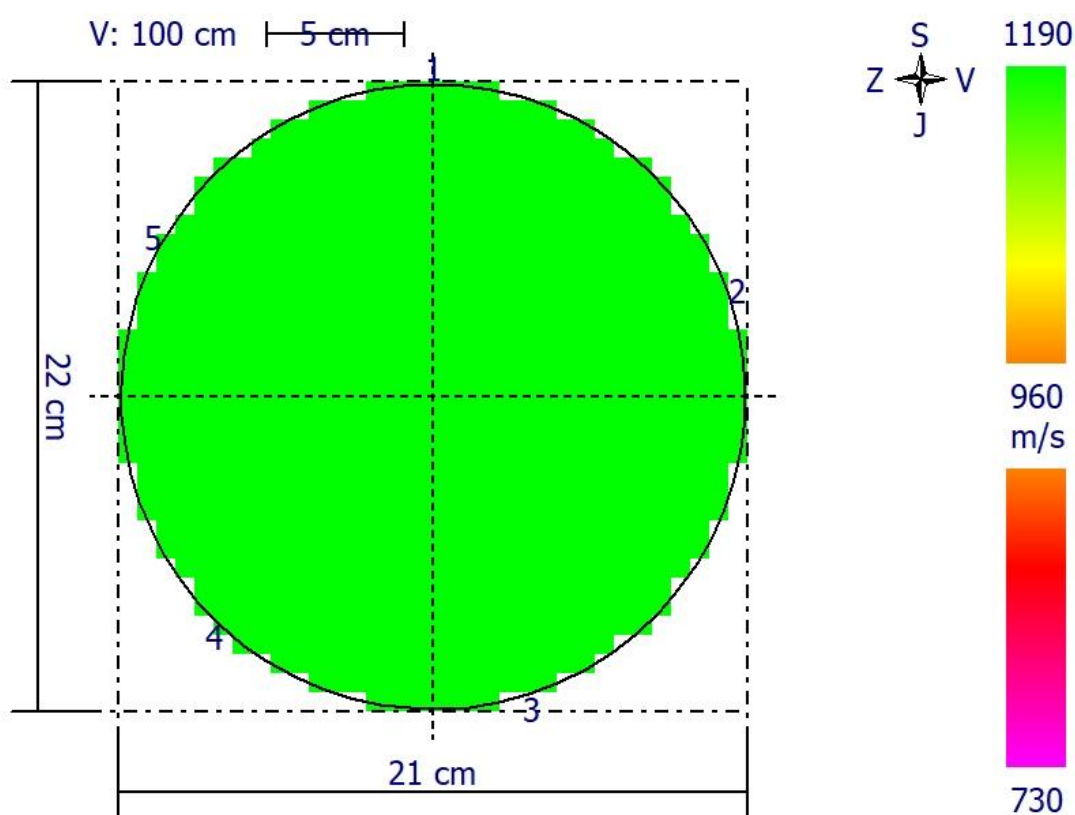
Posudzovaná drevina 37 (ID 603):

ID	Druh	Obvod vo výške 1,3 m	Poznámka
603	<i>Tilia × europaea</i> L.	69 cm	Stav: Vizuálne zdravý jedinec bez poškodení. Ostré vetvenie vo výške 7 m nad zemou, zatiaľ bez tlakovej vidlice. Mierne vychýlené ťažisko. Negatívny vplyv. Zdravotný stav: 1 Sadovnícka hodnota: 1 Sadovnícka perspektíva: 2 Návrh na základe vizuálneho posúdenia: Ponechanie bez zásahu.

Tomografické šetrenie neodhalilo žiadne poškodenie kmeňa.

Výsledok hodnotenia: Strom je v dobrom stave. V rámci rastu jedinca hrozí v priebehu cca 10 rokov jeho vrastanie do múrika oplotenia. Strom je možné ponechať namieste, alebo zvážiť výrub z dôvodu negatívneho vplyvu. V prípade ponechania jedinca odporúčame odstránenie slabšieho konára v ostrom vetvení 7 metrov nad zemou.

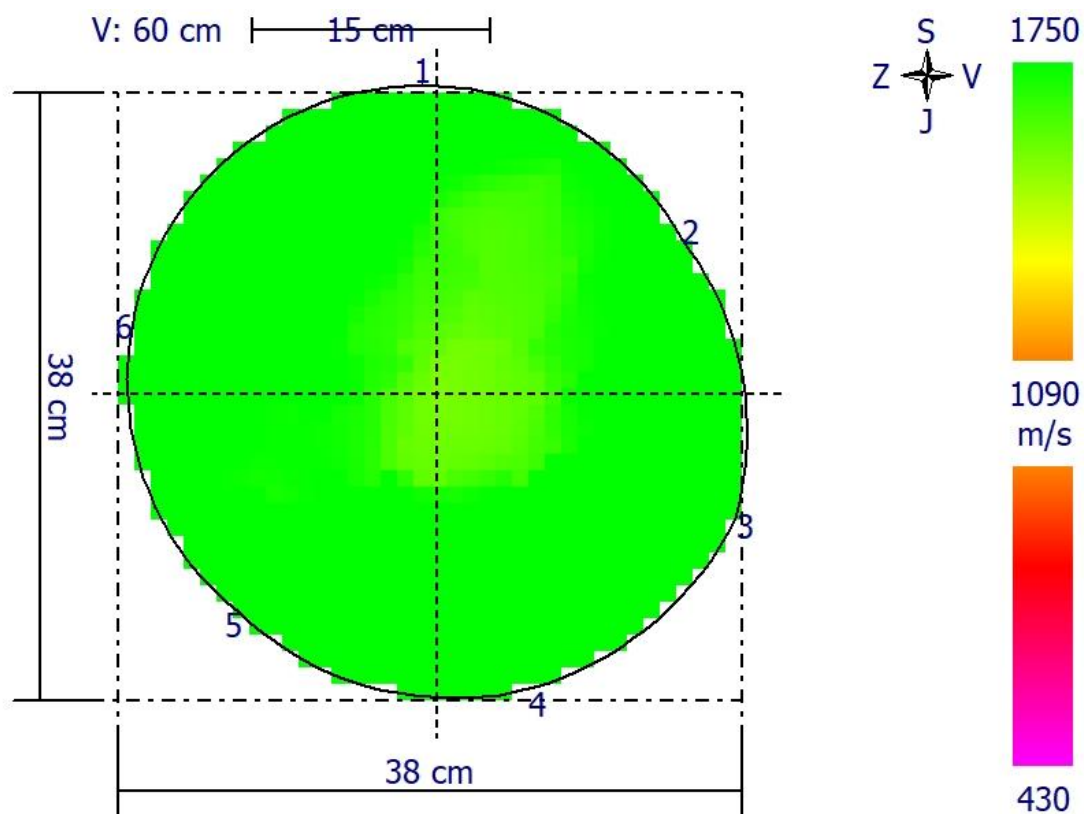
ID	Druh	Obvod vo výške 1,3 m	Poznámka
605	<i>Acer pseudoplatanus</i> L.	80 cm / 70 cm	Stav: Vizuálne zdravý jedinec. Dvojkmeň s ostrým vetvením, potenciálne problematický v priebehu cca 10 rokov – tvorba tlakovej vidlice. Výrazné koreňové nábehy. Zatičený jedinec. Negatívny vplyv. Zdravotný stav: 1 Sadovnícka hodnota: 2 Sadovnícka perspektíva: 3 Návrh na základe vizuálneho posúdenia: Ponechanie bez zásahu.

Tomografické šetrenie zamerané na zistenie, resp. vylúčenie infekcie v mieste problematického vetvenia.

Tomografické šetrenie neodhalilo žiadne poškodenie kmeňa.

Výsledok hodnotenia: Strom je v dobrom stave. Predpokladáme v priebehu rastu stromu vznik tlakovej vidlice. Strom je dlhodobu perspektívny. Prípadný výrub jedinca kvôli negatívnemu vplyvu (vrastanie do oplotení) je možné riešiť v priebehu najbližšej dekády.

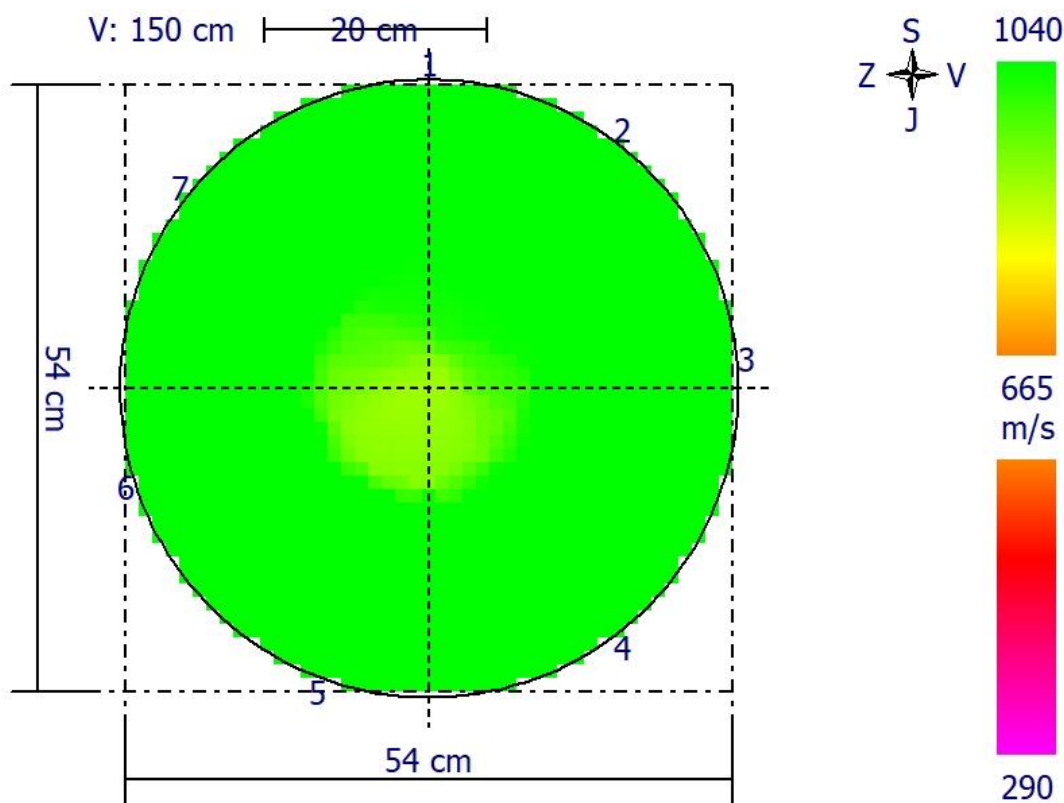
Posudzovaná drevina 48 (ID 437):

ID	Druh	Obvod vo výške 1,3 m	Poznámka
437	<i>Tilia platyphyllos</i> Scop.	175 cm	<p>Stav: Vizuálne zdravý jedinec. Dutiny v mieste orezu konárov v iniciálnom štádiu. Tvorba kalusu primeraná. Vidlicové vetvenie 11 metrov nad zemou, bez narušenia stability jedinca. Mierne vychýlené ťažisko. Zhrubnutie koreňových nábehov na strane náklonu považujeme za prirodzené.</p> <p>Zdravotný stav: 2 Sadovnícka hodnota: 1 Sadovnícka perspektíva: 2 Návrh na základe vizuálneho posúdenia: Ponechanie bez zásahu.</p>

Šetrením sme nezistili žiadne poškodenie vnútorného prostredia kmeňa.

Výsledok hodnotenia: Strom v súčasnom stave považujeme na základe vizuálneho posúdenia a tomografického šetrenia za stabilnú súčasť výsadies v parku. Navrhujeme strom ponechať bez zásahu.
