**ZDRAVOTNÝ STAV A STATICKÁ STABILITA VYBRANÝCH STROMOV RASTÚCICH  
V MESTSKOM PARKU V BANSKEJ BYSTRICI**

**ODBORNÁ EXPERTÍZA**

**Zvolen, 12.12.2025**

Objednávateľ posudku: **Mesto Banská Bystrica  
Československej armády 1141/26  
974 01 Banská Bystrica**

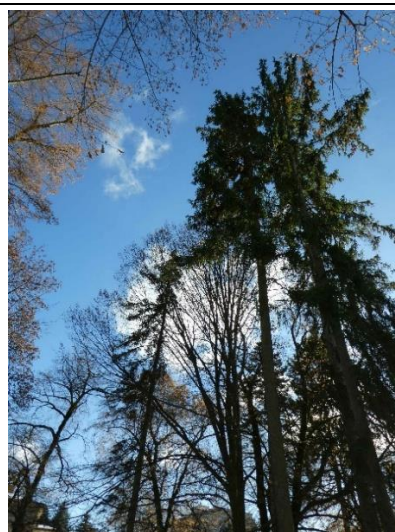
| - Výrazne redukovaná a poškodená koruna (obr. 8).<br>- Preštiehlený kmeň (obr. 8).<br>- Trhlina na kmeni (obr. 9). | | | |

**Obr. 8** Koruna SM 101 je výrazne redukovaná a poškodená. Kmeň je veľmi preštiehľený.

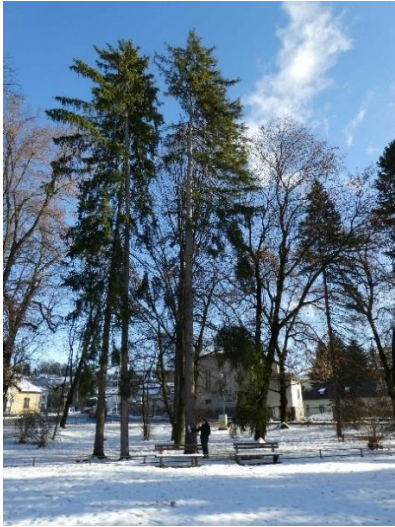
| - Preštíhlený kmeň (obr. 13-14).<br>- Jednostranne zavetvená a silno poškodená koruna (obr. 14). | | | |

| <p><b>Obr. 13</b> Pohľad a lokalizácia na hodnotený <b>SM 104</b>.</p> | <p><b>Obr. 14</b> Koruna <b>SM 104</b> je jednostranne zavetvená a výrazne redukovaná. V korune sú suché a odumierajúce vetvy.</p> |

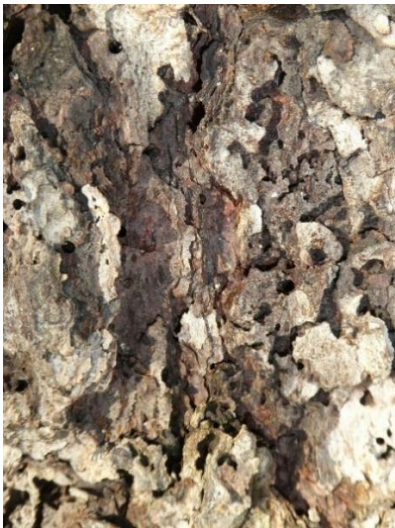
| Poškodenie hmyzom | áno (červotočom <i>Microbregma emarginatum</i> - obr. 15) | | |

| <p><b>Obr. 15 SM 104</b> - poškodenie borky na kmeni červotočom <i>Microbregma emarginatum</i>.</p> | <p><b>Obr. 16</b> Pohľad a lokalizácia na hodnotený SM 109.</p> |

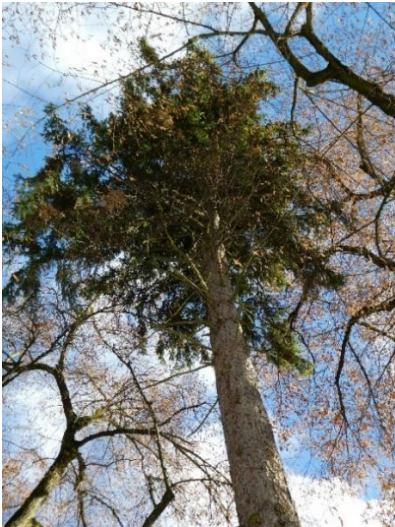
| - Preštíhlený kmeň (obr. 16).<br>- Poškodená a defoliovaná koruna, s výskytom hnedých ihlíc (obr. 17). | | | |

| <p><b>Obr. 17</b> Koruna SM 109 je výrazne redukovaná a poškodená. V korunovej časti sú depigmentované (hnedé) ihlice.</p> | <p><b>Obr. 18</b> Pohľad a lokalizácia na hodnotený SM 111.</p> |

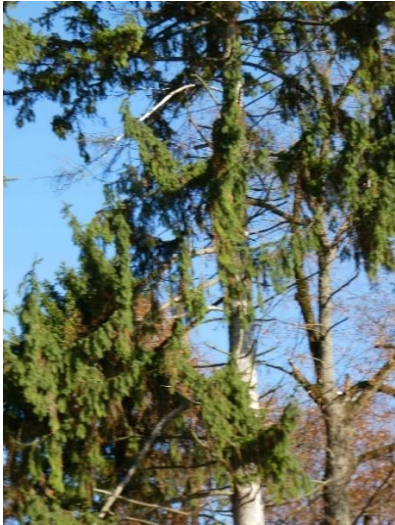
| <div>- Veľký počet suchých konárov (obr. 19).</div> <div>- Výrazne preriedená, redukovaná koruna s výskytom žltých i hnedých ihlíc.</div> <div>- Preštíhlený kmeň (obr. 18).</div> | | | |

| <p><b>Obr. 19</b> Koruna SM 111 je výrazne poškodená a redukovaná. Vyskytujú sa v nej odumreté a odumierajúce vetvy.</p> | <p><b>Obr. 20</b> Pohľad a lokalizácia na hodnotený SM 112.</p> |

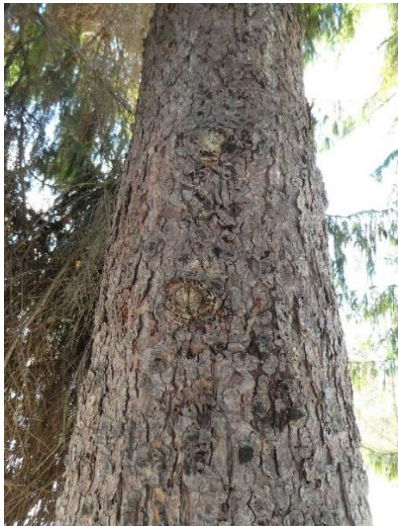
| Poškodenie hmyzom | áno (červotočom <i>Microbregma emarginatum</i> - obr. 21) | | |

| <p><b>Obr. 21</b> Borka kmeňa na <b>SM 112</b> je poškodená červotočom <i>Microbregma emarginatum</i> + hrče.</p> | <p><b>Obr. 22</b> Pohľad a lokalizácia na hodnotený <b>SM 113</b>.</p> |

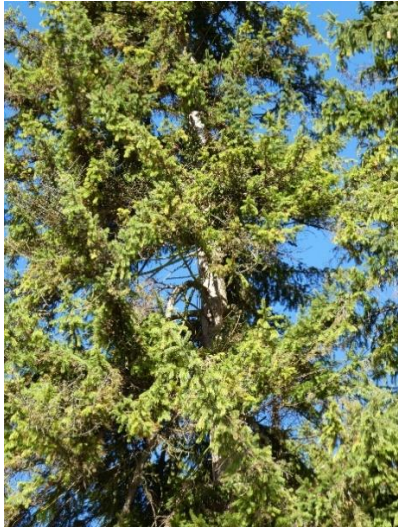
| <div>- Vyšetrenie kmeňa ultrazvukovým prístrojom Fakopp MT preukázalo fyzikálne zmeny v dreve, zodpovedajúce vznikajúcej hnilobe.</div> <div>- Zvýšený výron živice z rany (obr. 24).</div> <div>- Koruna v strede výrazne preriedená (obr. 23).</div> | | | |

| <p><b>Obr. 23</b> Koruna <b>SM 113</b> je v strednej časti preriedená (defoliovaná).</p> | <p><b>Obr. 24</b> Rana s výronom živice na kmeni <b>SM 113</b>.</p> |

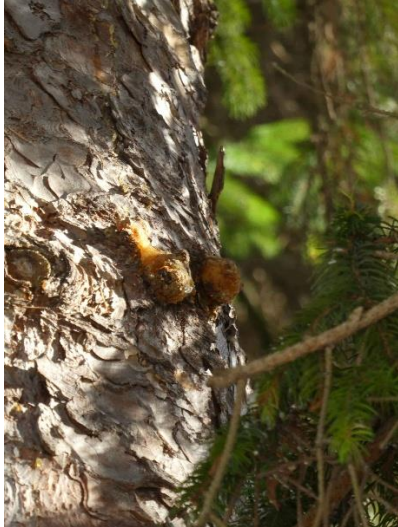
| <p><b>Obr. 25</b> Výron živice z rany na kmeni <b>SM 113</b>.</p> | <p><b>Obr. 26</b> Pohľad a lokalizácia na hodnotený <b>SM 114</b>.</p> |

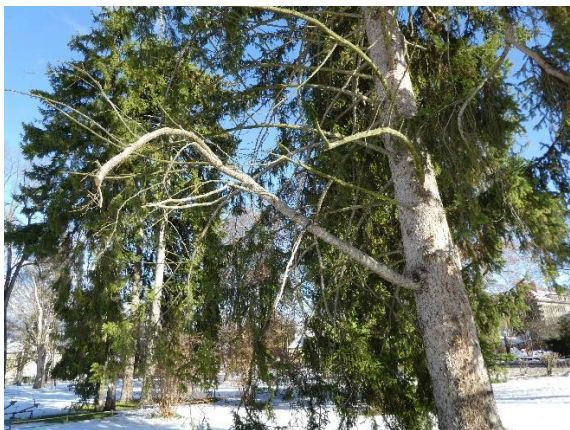
**Obr. 27** Odumreté konáre v spodnej časti koruny **SM 114**.

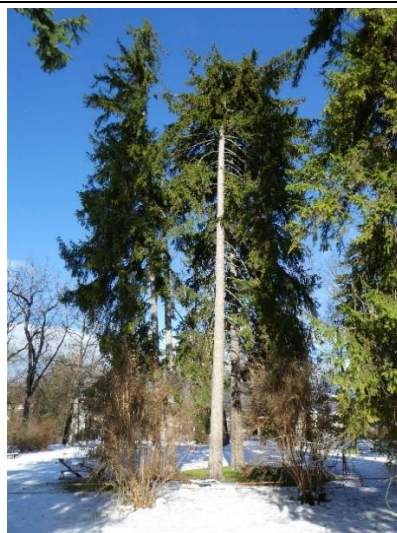
| <div>- Zlomený vrcholec (obr. 28).</div> <div>- Preštíhlený kmeň s jednostranne zavetvenou korunou (obr. 28).</div> <div>- Vyšetrenie kmeňa ultrazvukovým prístrojom Fakopp MT preukázalo fyzikálne zmeny v dreve, zodpovedajúce vznikajúcej hnilobe v rozsahu cca 10 %.</div> | | | |

**Obr. 28** Pohľad a lokalizácia na hodnotený **SM 117**. Koruna je jednostranne zavetvená.

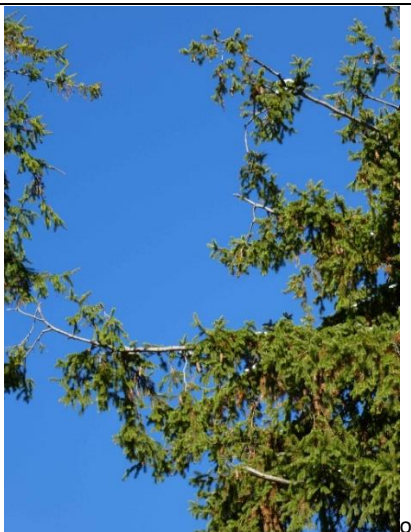
**Obr. 29** Odumierajúce, poškodené a defoliovane vetvy v korune **SM 117**.

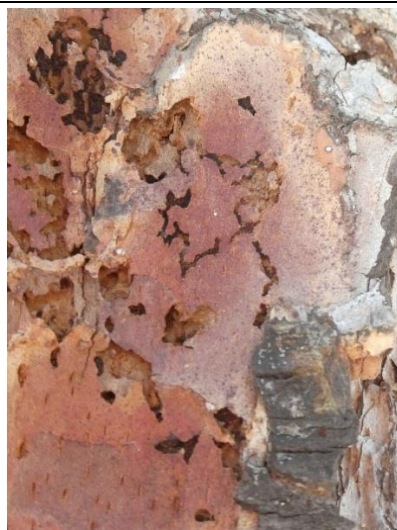
| Poškodenie hmyzom | áno (červotoč - obr. 32, cicavý hmyz) | | |

**Obr. 32** **SM 118** - poškodenie borky na kmeni červotočom *Microbregma emarginatum*.

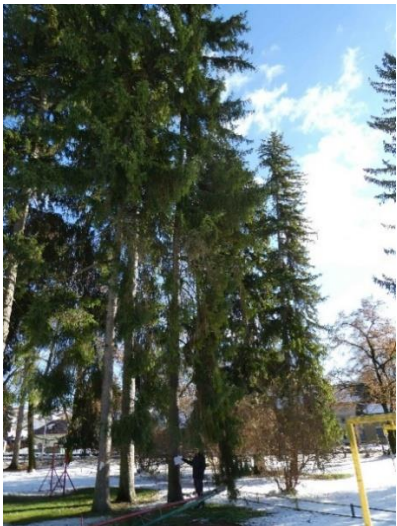
| <p><b>Obr. 33</b> SM 120 rastie v nevhodnom sponse (prehustený zápoj).</p> | <p><b>Obr. 34</b> Adventívny koreň na SM 120. Symptóm narušenej fyziologickej vitality stromu.</p> |

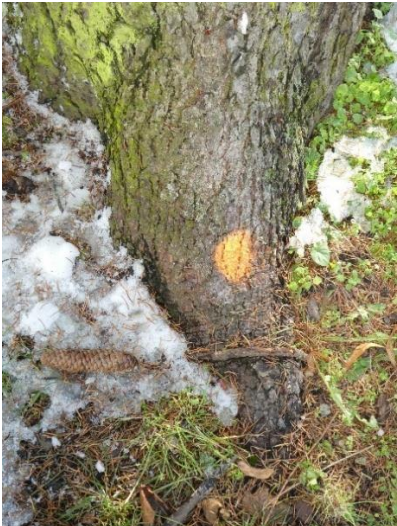
| <ul style="list-style-type: none"> <li>- Adventívny koreň na päte kmeňa. Ide o symptóm narušenej fyziologickej vitality (obr. 34).</li> <li>- Preštiehľený kmeň z dôvodu prehusteného zápoja (nevhodný spon) (obr. 35).</li> </ul> | | | |

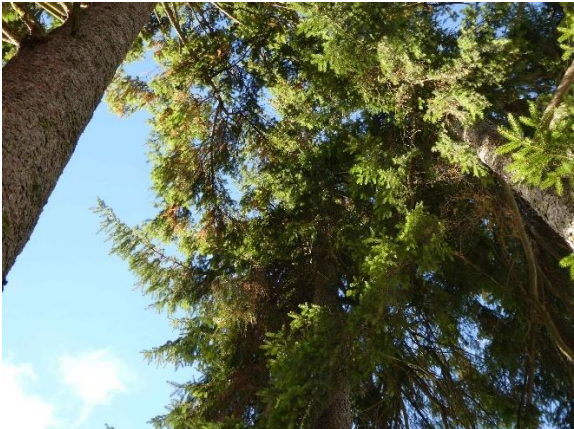
| <p><b>Obr. 35</b> Koruna SM 120 je defoliovaná aj z dôvodu prehusteného zápoja (nevhodný spon troch smrekov).</p> | <p><b>Obr. 36</b> Pohľad a lokalizácia na hodnotený SM 121.</p> |

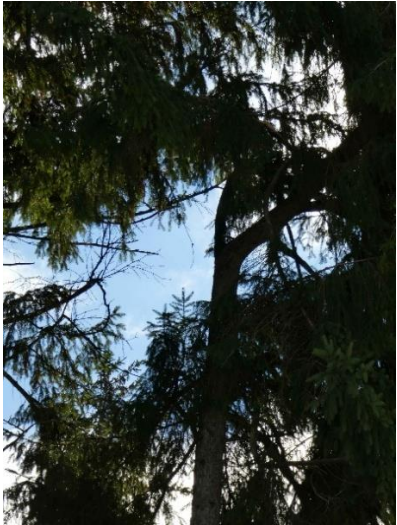
| <div>- Zlomený vrcholec (obr. 37).</div> <div>- Vyšetrenie kmeňa ultrazvukovým prístrojom Fakopp MT preukázalo fyzikálne zmeny v dreve, ktoré zodpovedajú hnilobe v rozsahu cca 35 %.</div> | | | |

| <p><b>Obr. 37</b> SM 121 má zlomený vrcholec.</p> | <p><b>Obr. 38</b> SM 121 - poškodenie borky na kmeni červotočom <i>Microbregma emarginatum</i>.</p> |

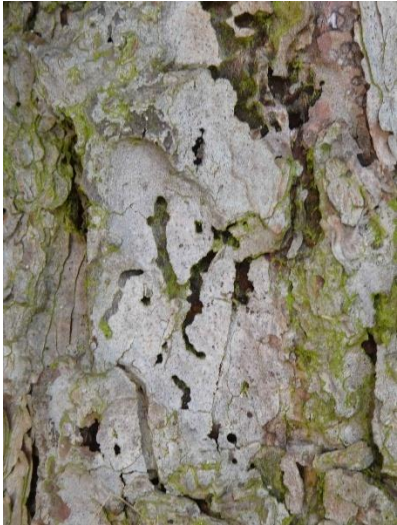
| Poškodenie hmyzom | áno (červotoč - obr. 38) | | |

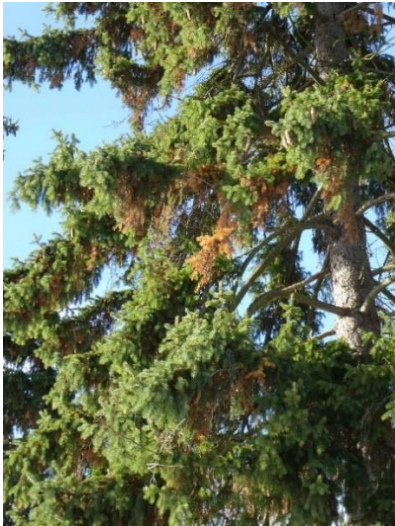
| <p><b>Obr. 39</b> Pohľad a lokalizácia na hodnotený SM 124.</p> | <p><b>Obr. 40</b> V korunovej časti SM 124 sa vyskytujú odumreté, dekolorované vetvy.</p> |

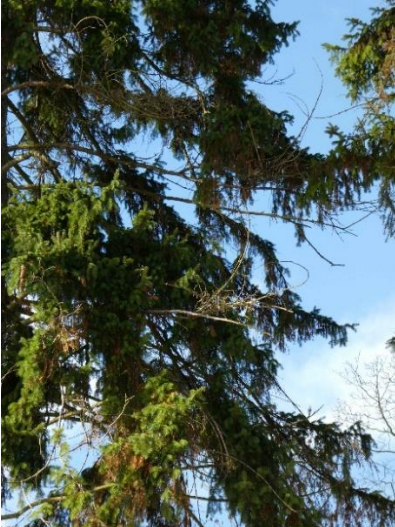
| <p><b>Obr. 41</b> V korune SM 124 sa vyskytuje viacero odumretých a defoliovaných vetiev.</p> | <p><b>Obr. 42</b> SM 124 - odumretá a výrazne defoliovaná vetva v korune. Symptóm výrazne narušenej vitality stromu.</p> |

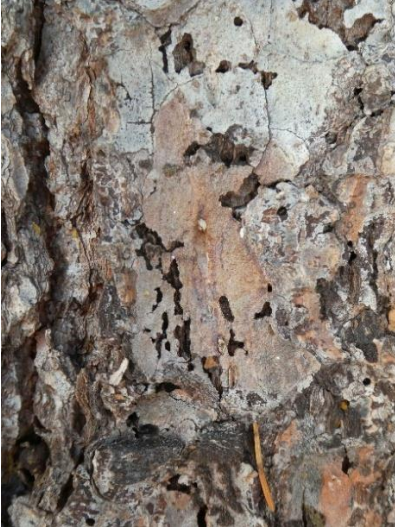
| <p><b>Obr. 43</b> SM 124 - poškodenie borky na kmeni červotočom <i>Microbregma emarginatum</i>.</p> | <p><b>Obr. 44</b> SM 124 - obnažený a mechanicky poškodený koreň.</p> |

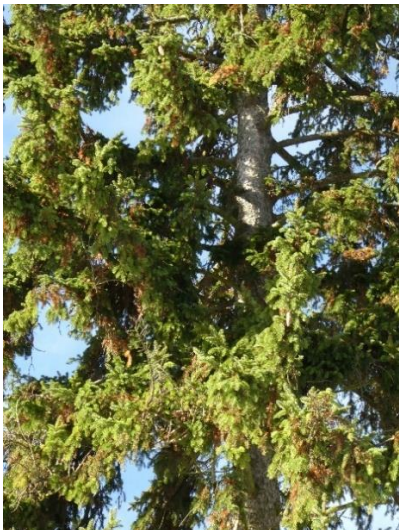
| <p><b>Obr. 45</b> Pohľad a lokalizácia na hodnotený <b>SM 125</b>.</p> | <p><b>Obr. 46</b> V korunovej časti <b>SM 125</b> sa nachádza viacero odumierajúcich vetiev. Poškodenie cicavým hmyzom.</p> |

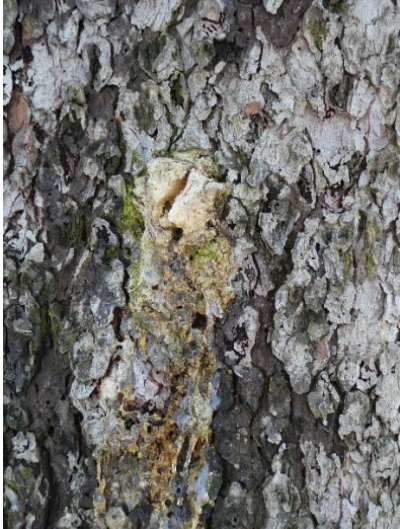
| <div>- Čiastočne jednostranná koruna, z dôvodu prehusteného zápoja (obr. 45).</div> <div>- Na obnaženom koreni sa v čase hodnotenia sa vyskytovali dve plodnice huby <i>Postia ptychogaster</i> (šťavnatec smrekový), ktorej mycélium spôsobuje hnedú hnilobu (obr. 48).</div> <div>- Vyšetrenie kmeňa ultrazvukovým prístrojom Fakopp MT preukázalo fyzikálne zmeny v dreve, ktoré zodpovedajú prítomnosti hniloby v rozsahu cca 15 %.</div> | | | |

| <p><b>Obr. 47</b> V korunovej časti <b>SM 125</b> sa vyskytujú odumreté a odumierajúce vetvy (defoliované a depigmentované).</p> | <p><b>Obr. 48</b> <b>SM 125</b> - obnažený a mechanicky poškodený koreň.</p> |

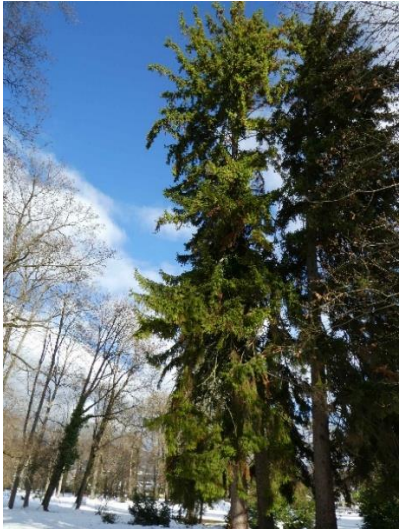
| <p><b>Obr. 49</b> <b>SM 125</b> - poškodenie borky na kmeni červotočom <i>Microbregma emarginatum</i> + rana s výronom živice.</p> | <p><b>Obr. 50</b> Pohľad a lokalizácia na hodnotený <b>SM 180</b>.</p> |

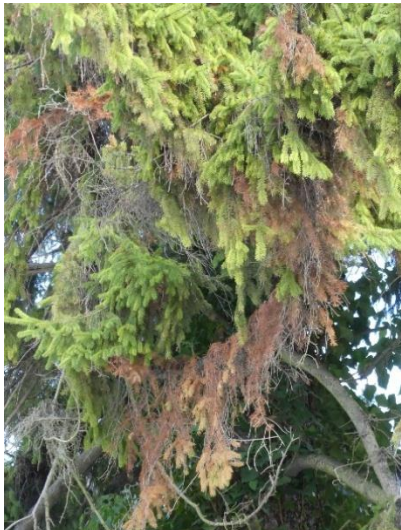
| <div>- Jednostranná, výrazne redukovaná koruna, z dôvodu prehusteného zápoja.</div> <div>- Spodná časť kmeňa je obrastená brečtanom (obr. 53).</div> <div>- Smrek vykazuje symptómy poškodenia imisiami. V strednej časti koruny je symptóm tzv. imisného okna (obr. 51).</div> | | | |

| <p><b>Obr. 51</b> Stredná časť koruny <b>SM 180</b> je výrazne defoliovaná. Symptóm poškodenia imisiami, tzv. imisné okno.</p> | <p><b>Obr. 52</b> Odumreté a odumierajúce vetvy v korunovej časti <b>SM 180</b>.</p> |

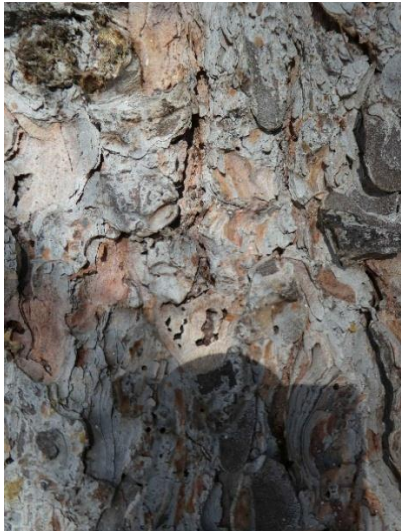
- **Epifyty** sú rastliny, ktoré obrastajú inú rastlinu, používajú ju ako oporu (popínavé rastliny). Epifyty za určitých okolností môžu hostiteľskú drevinu výrazne oslabiť až usmrtiť (stres, udusenie). K epifytom, resp. popínavým rastlinám patrí aj niekoľkých smrekoch sa vyskytujúci **brečtan popínavý (*Hedera helix* L., obr. 53).**

| <p><b>Obr. 53</b> Kmeň <b>SM 180</b> je obrastený brečtanom.</p> | <p><b>Obr. 54</b> <b>SM 180</b> - poškodenie borky na kmeni červotočom <i>Microbregma emarginatum</i>.</p> |

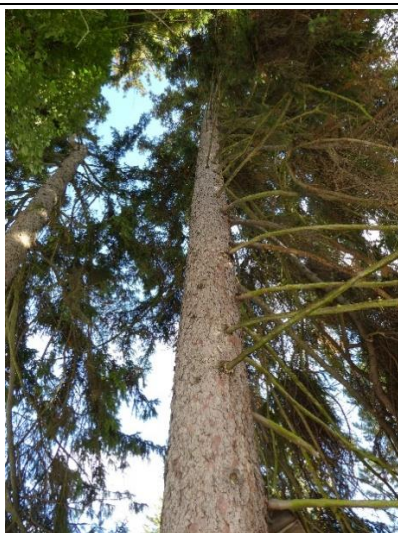
| <div>- Jednostranná, výrazne redukovaná koruna, z dôvodu prehusteného zápoja (obr. 57).</div> <div>- Adventívny koreň na päte kmeňa. Ide o symptóm narušenej fyziologickej vitality (obr. 58).</div> <div>- Vyšetrenie kmeňa ultrazvukovým prístrojom Fakopp MT preukázalo fyzikálne zmeny v dreve, ktoré zodpovedajú prítomnosti hniloby v rozsahu cca 10 %.</div> | | | |

**Obr. 57** Koruna **SM 181** je z dôvodu prehusteného zápoja jednostranne zavetvená.

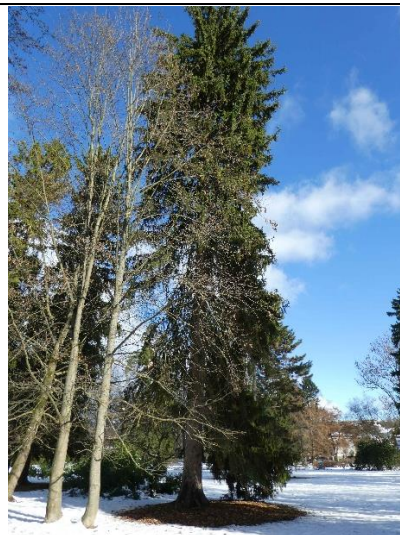
**Obr. 60** Pohľad a lokalizácia na hodnotený **SM 190**.

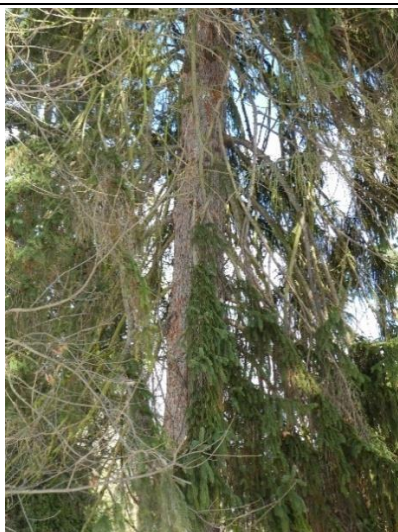
**Obr. 61** V spodnej časti koruny **SM 190** sa nachádza viacero odumretých vetiev.

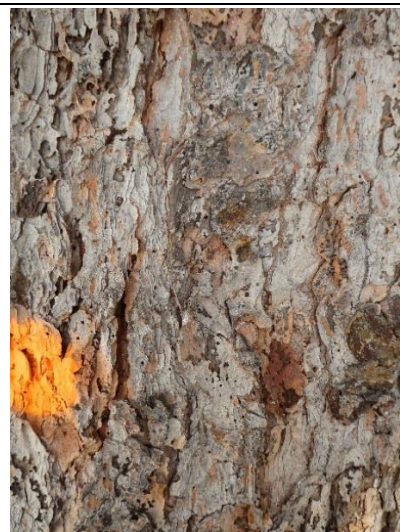
**Obr. 62** **SM 190** - poškodenie borky kmeňa červotočom *Microbregma emarginatum*.

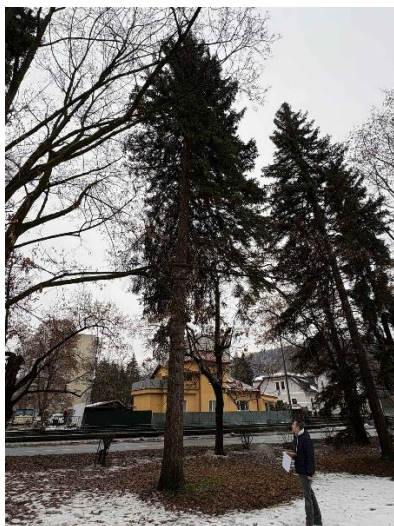
**Obr. 63** Pohľad a lokalizácia na hodnotený SP 200.

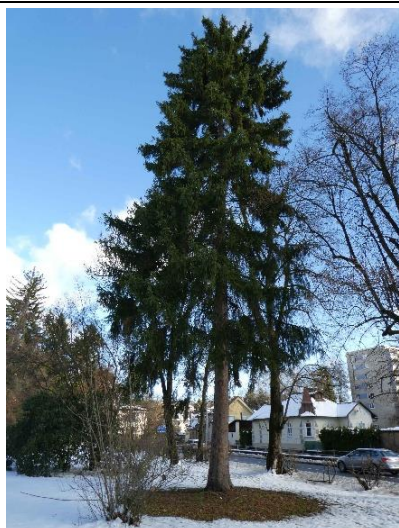
**Obr. 65** Pohľad a lokalizácia na hodnotený SM 205.

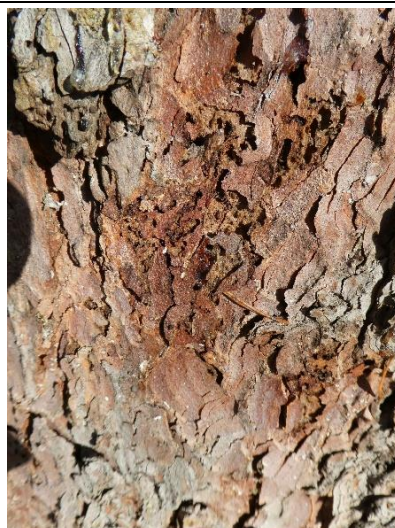
**Obr. 66** SM 205 - poškodenie borky na kmeni červotočom *Microbregma emarginatum*.

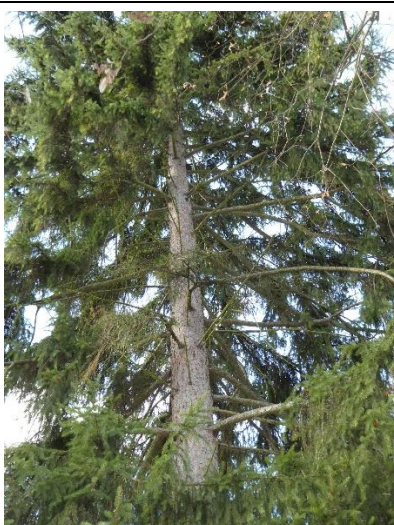
| <ul style="list-style-type: none"> <li>- Vyšetrenie kmeňa ultrazvukovým prístrojom Fakopp MT preukázalo fyzikálne zmeny v dreve, ktoré zodpovedajú prítomnosti hniloby.</li> <li>- Smerom od cesty je v strednej časti čiastočne preriedená koruna. Pravdepodobne ide o negatívny vplyv imisií z dopravy. Poškodenie zodpovedá symptomaticky tzv. imisnému oknu (obr. 67).</li> </ul> | | | |

**Obr. 67** Koruna SM 205 je v strednej časti smerom od cesty defoliovaná. Symptómy vytvárania tzv. imisného okna.

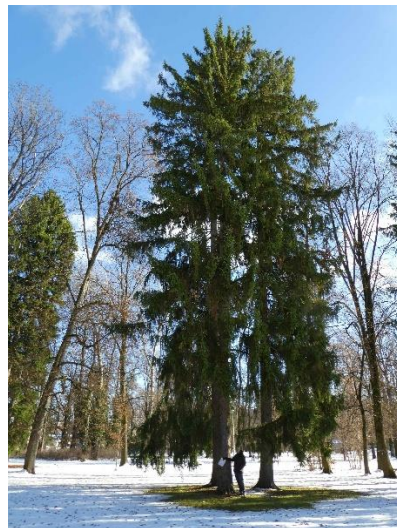
**Obr. 70** Pohľad a lokalizácia na hodnotený SM 296.

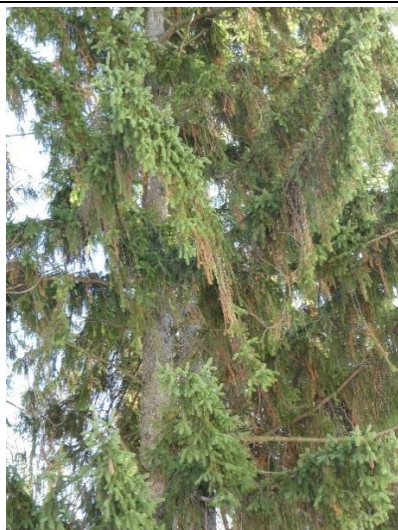
**Obr. 71** V korunovej časti SM 296 sa vyskytuje viacero odumierajúcich vetiev so stupňom dekolorácie 3.

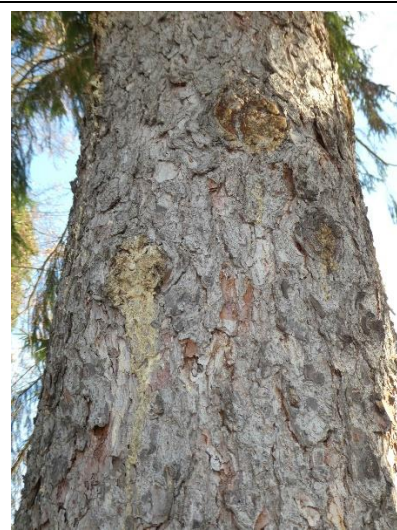
| - Zvýšený výron živice z rán po odstránených konároch (obr. 72).<br>- Jednostranná, výrazne redukovaná koruna, z dôvodu prehusteného zápoja (obr. 70). | | | |

**Obr. 72** Hrče a rany s výronom živice po odstránení konárov na kmeni SM 296.

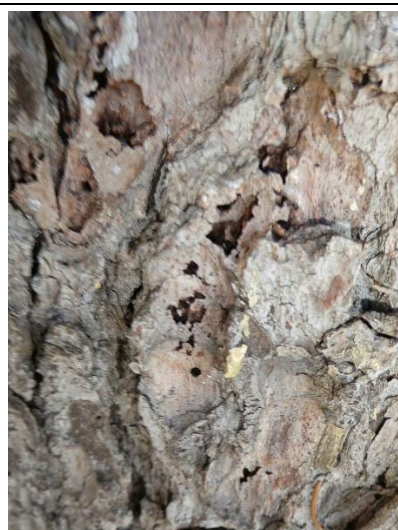
**Obr. 73** SM 296 - poškodenie borky na kmeni červotočom *Microbregma emarginatum*.

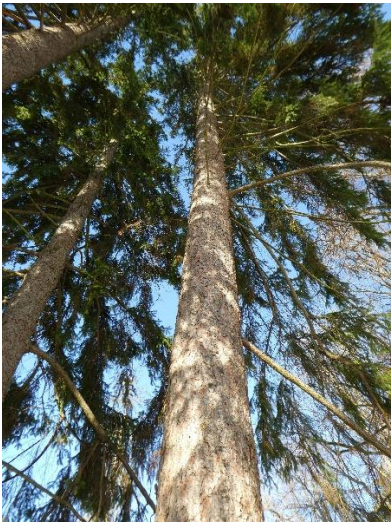
| <p><b>Obr. 75</b> Koruna SM 297 je defoliovaná so stupňom defoliácie 3 (v čase hodnotenia).</p> | <p><b>Obr. 76</b> SM 297 rastie v prehustenom zápoji. Dôsledkom je jednostranne zavetvená koruna.</p> |

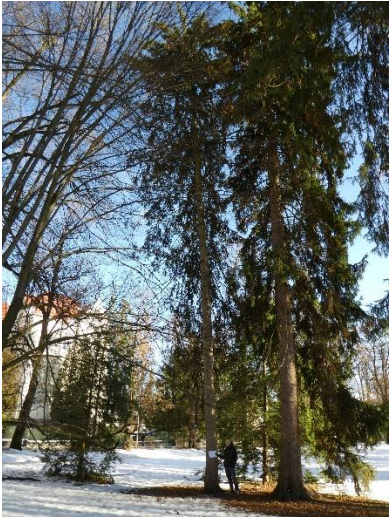
| - Strom rastie v prehustenom zápoji (nevhodný spon - obr. 78). | | | |

| <p><b>Obr. 77</b> Adventívny koreň na päte kmeňa SM 297. Symptóm narušenej fyziologickej vitality.</p> | <p><b>Obr. 78</b> Pohľad a lokalizácia na hodnotený SM 330.</p> |

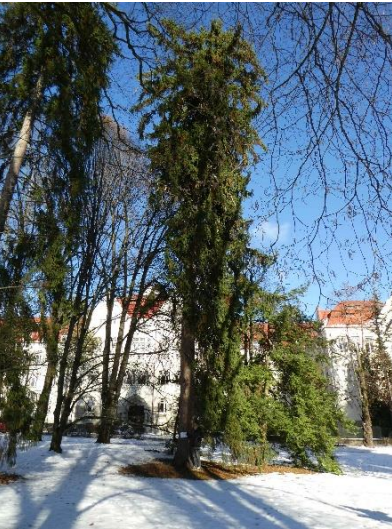
| <p><b>Obr. 79</b> SM 330 - poškodenie borky na kmeni červotočom <i>Microbregma emarginatum</i>.</p> | <p><b>Obr. 80</b> Pohľad a lokalizácia na hodnotený SM 331.</p> |

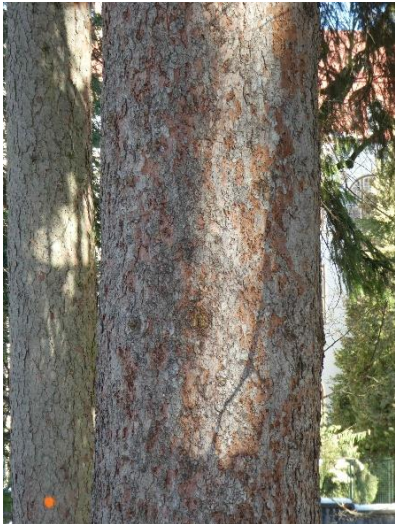
| <p><b>Obr. 81</b> V korune <b>SM 331</b> sa vyskytuje niekoľko defoliováných vetiev poškodených cicavým hmyzom.</p> | <p><b>Obr. 82</b> <b>SM 331</b> - poškodenie borky na kmeni červotočom <i>Microbregma emarginatum</i>.</p> |

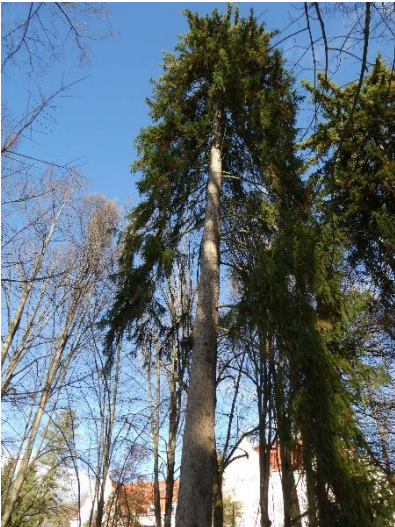
| <p><b>Obr. 85</b> Pohľad a lokalizácia na hodnotený <b>SM 333</b>.</p> | <p><b>Obr. 86</b> Koruna <b>SM 333</b> je redukovaná, kmeň preštíhlený. Nepriaznivý štíhlostný koeficient.</p> |

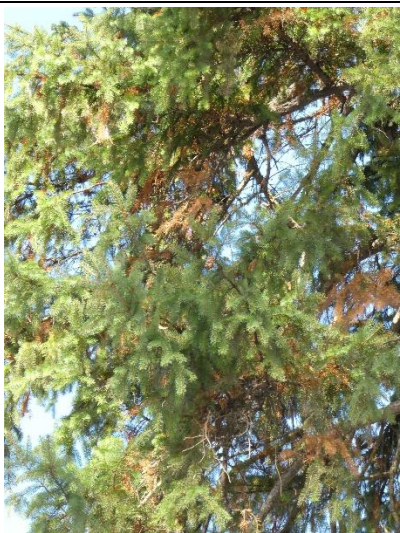
| - Preštíhlený kmeň.<br>- Vonkajšie symptómy poškodenia smreka poukazujú na jeho napadnutie cicavým hmyzom – <i>Sacchiphantes abietis</i> (obr. 87). | | | |

**Obr. 87 SM 333** - odumierajúce vetvy v korunovej časti. Vonkajšie symptómy poukazujú na poškodenie hmyzom.

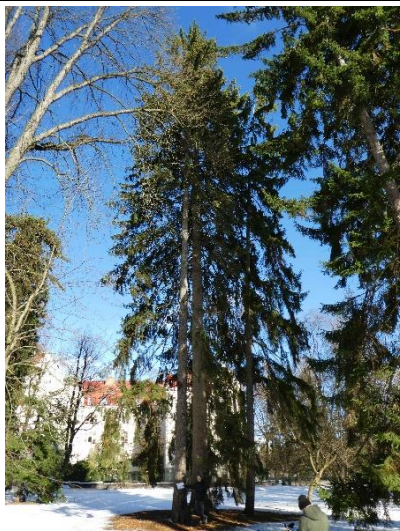
**Obr. 89** Pohľad a lokalizácia na hodnotený **SM 337**.

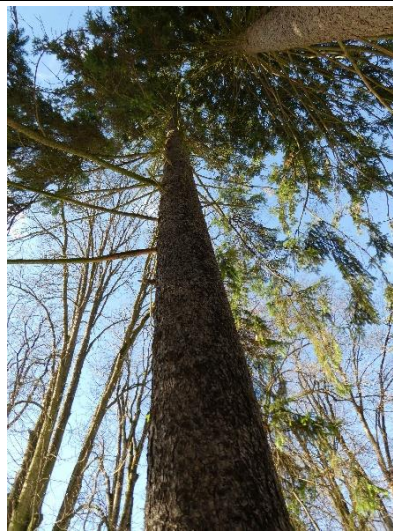
**Obr. 90 SM 337** - v dôsledku nevhodného sponu je kmeň preštíhľený a koruna jednostranne zavetvená.

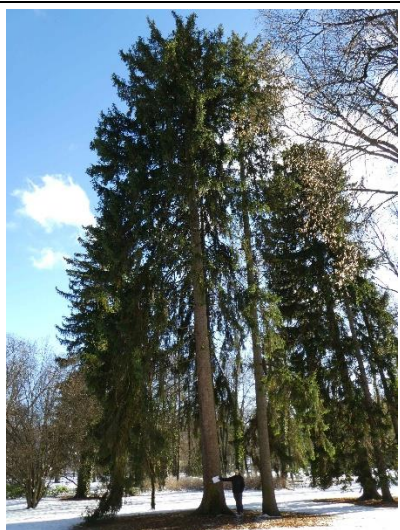
| - Jednostranne zavetvená koruna z dôvodu prehusteného zápoja (obr. 91). | | | |

**Obr. 91** Pohľad a lokalizácia na hodnotený **SM 338**.

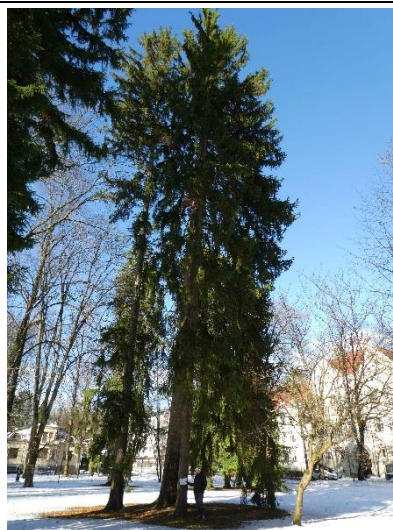
**Obr. 95** Poškodená a odumierajúca vetvička na SM 338.

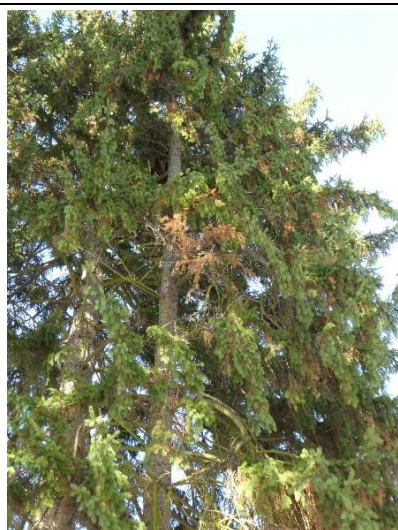
**Obr. 97** Koruna SM 339 je redukovaná so stupňom defoliácie 4. V korune sa vyskytujú odumreté vetvy.

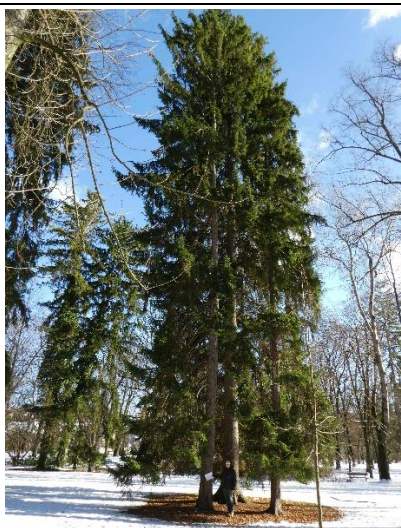
**Obr. 98** SM 339 - poškodenie borky na kmeni červotočom *Microbregma emarginatum*.

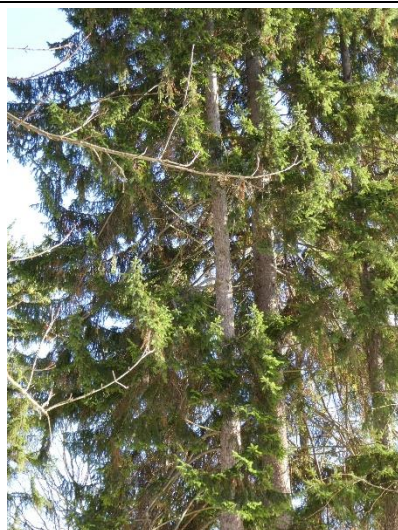
**Obr. 101** Hrče na kmeni SM 346 po odlomených konároch.

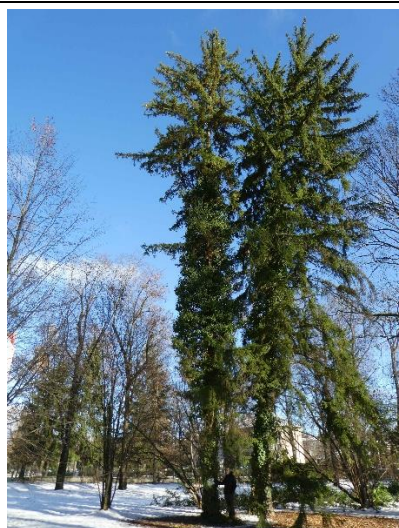
**Obr. 102** Koruna SM 346 je výrazne redukovaná a poškodená. Smrek rastie v nevhodnom spone.

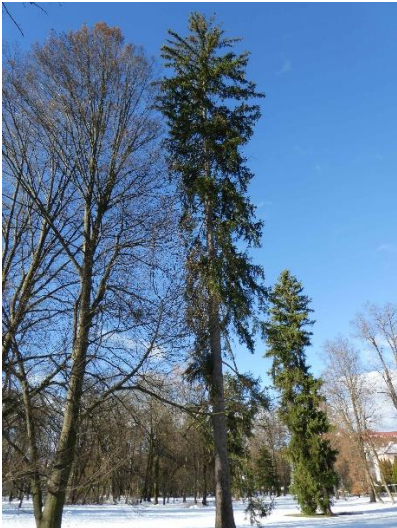
| - Výskyt brečtanu na kmeni (obr. 105).<br>- Výrazne preštíhlená jednostranne zavetvená koruna z dôvodu prehusteného zápoja (obr. 103). | | | |

| <p><b>Obr. 105 SM 355</b> – väčšia časť kmeňa je obrastená brečtanom.</p> | <p><b>Obr. 106</b> Pohľad a lokalizácia na hodnotený <b>SM 397</b>.</p> |

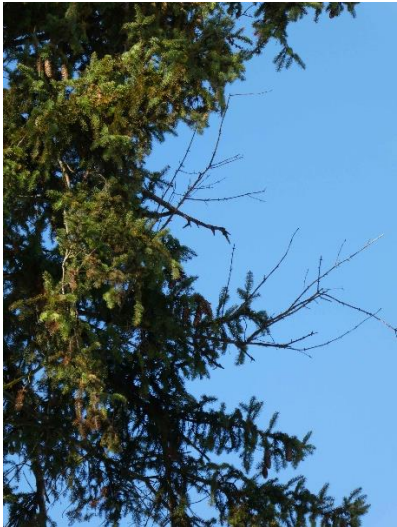
| <p><b>Obr. 107</b> Koruna <b>SM 397</b> je výrazne redukovaná a defoliovaná (veľmi nepriaznivý zdravotný stav).</p> | <p><b>Obr. 108</b> V korune <b>SM 397</b> sa nachádza viacero odumretých vetiev.</p> |

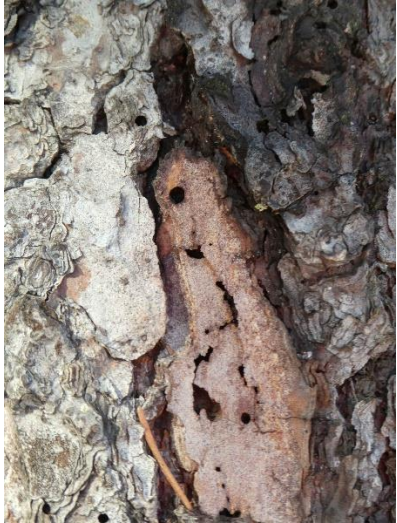
| <p><b>Obr. 109</b> Fľaškovité zhrubnutie bazálnej časti kmeňa <b>SM 397</b> je symptómom jeho napadnutia drevokaznými hubami.</p> | <p><b>Obr. 110</b> <b>SM 397</b> – poškodenie borky na kmeni červotočom <i>Microbregma emarginatum</i>.</p> |

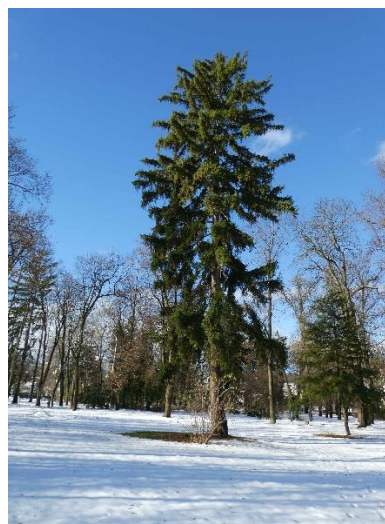
| <div>- V čase hodnotenia sa z predmetného smreka odlomila vetva (obr. 113), čo poukazuje na kritickú prevádzkovú bezpečnosť.</div> <div>- Na odlomenej vetve boli detegované hálky cicavého škodcu kôrovnice smrekovej (obr. 113).</div> <div>- Koruna je rastovo deformovaná (asymetrická).</div> | | | |

**Obr. 113** Pod korunou SM 398 sa v čase hodnotenia nachádzala väčšia odlomená vetva.

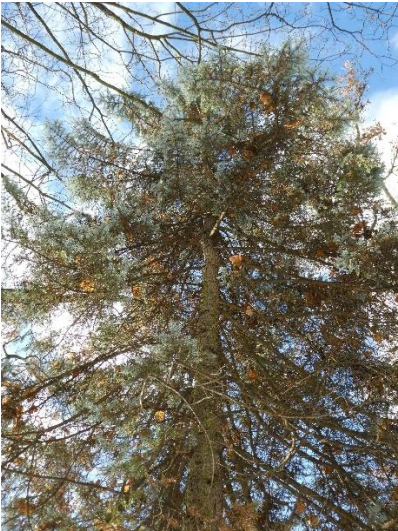
| - Na vetvách s opadávajúcou kôrou v korunovej časti sú viditeľné bližšie nešpecifikované požerky hmyzu (obr. 124). | | | |

| <p><b>Obr. 123</b> Pohľad a lokalizácia na hodnotený <b>SP 481</b>.</p> | <p><b>Obr. 124</b> V korune <b>SP 481</b> sa vyskytujú odumreté vetvy s opadajúcou kôrou a príznakmi poškodenia hmyzom.</p> |

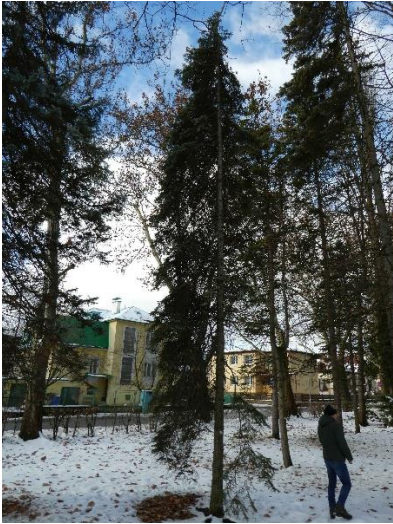
| <p><b>Obr. 125</b> V korune <b>SP 481</b> sa a vyskytuje viacero suchých vetiev + poškodenie cicavým hmyzom (voška smreková).</p> | <p><b>Obr. 126</b> Pohľad a lokalizácia na hodnotený <b>SM 482</b>.</p> |

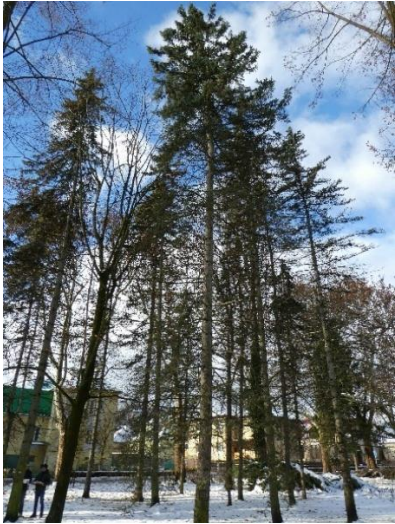
| - Jednostranne zavetvená koruna s veľmi nevhodným štíhlostným koeficientom (obr. 127).<br>- Čiastočne obnažený koreň (obr. 128). | | | |

| <p><b>Obr. 127</b> <b>SM 482</b> je nevhodne jednostranne zavetvený.</p> | <p><b>Obr. 128</b> Obnažený koreň <b>SM 482</b>.</p> |

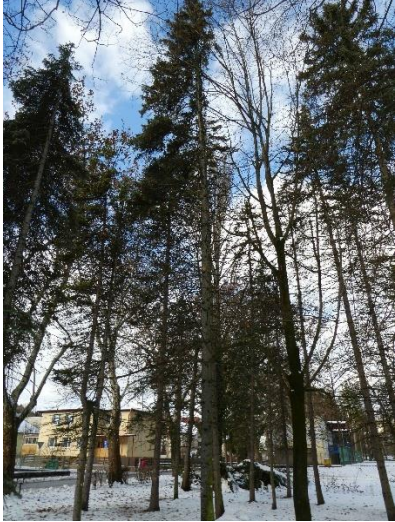
| <p><b>Obr. 131</b> Obnažený a silno mechanicky poškodený koreň SP 485. Riziko vzniku hniloby.</p> | <p><b>Obr. 132</b> Pohľad a lokalizácia na hodnotený SP 487.</p> |

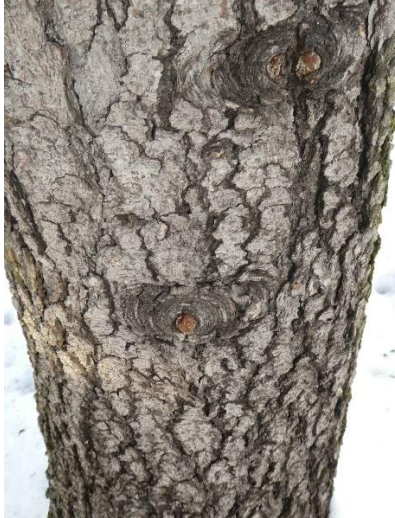
| <p><b>Obr. 133</b> V korune SP 487 sa nachádza viacero poškodených a odumretých vetiev (stupeň defoliácie 5).</p> | <p><b>Obr. 134</b> Hrče po odlomených vetvách na kmeni SP 487.</p> |

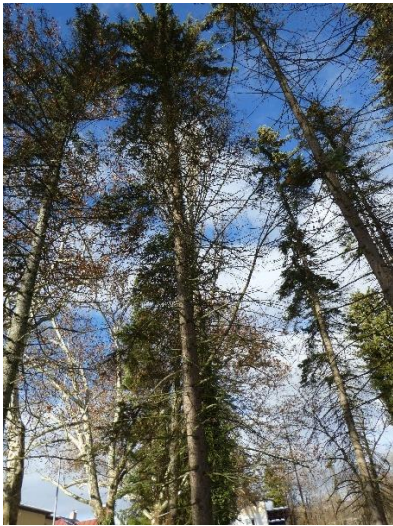
| <p><b>Obr. 141</b> Hrče na kmeni <b>SP 490</b> po odlomených vetvách.</p> | <p><b>Obr. 142</b> Pohľad a lokalizácia na hodnotený <b>SP 491</b>.</p> |

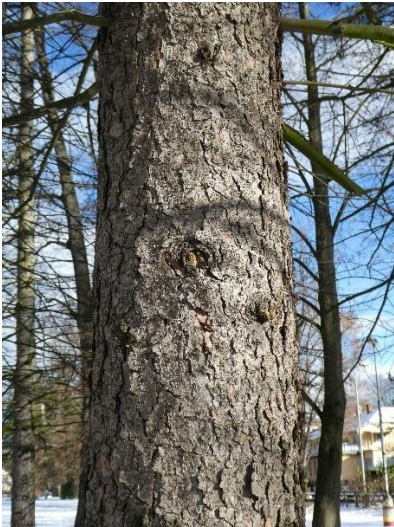
| - Nepriaznivý štíhlostný koeficient (obr. 142). | | | |

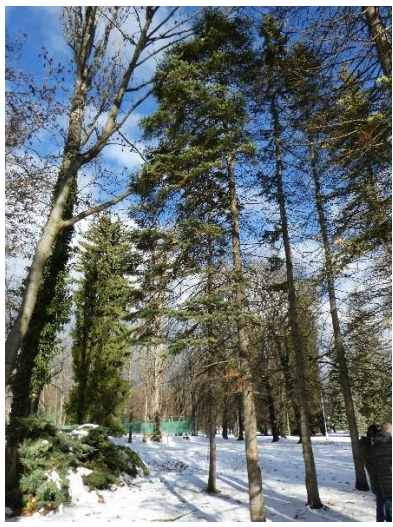
| <p><b>Obr. 143</b> Hrče na kmeni <b>SP 491</b> po odlomených vetvách.</p> | <p><b>Obr. 144</b> Pohľad a lokalizácia na hodnotený <b>SP 492</b>.</p> |

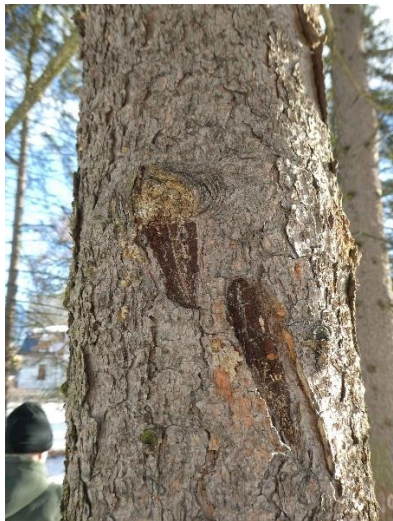
| <p><b>Obr. 145</b> Časť vetiev na <b>SP 492</b> je odumretá.</p> | <p><b>Obr. 146</b> <b>SP 492</b> – rany na kmeni po mechanickom poškodení. Riziko vzniku hubovej infekcie.</p> |

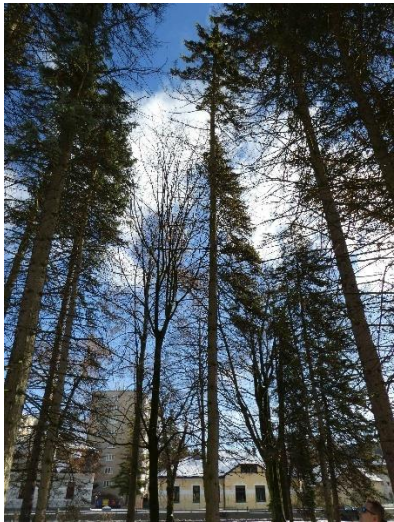
| - Rany na kmeni po mechanickom poškodení (obr. 146). | | | |

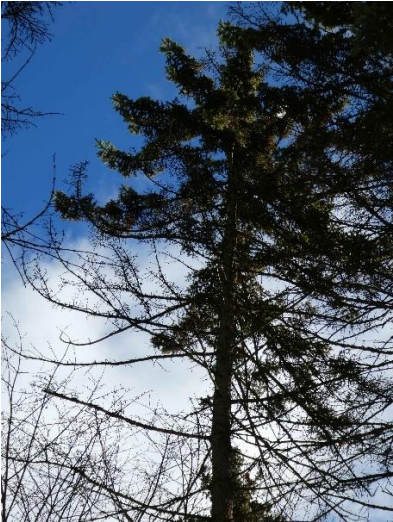
| <p><b>Obr. 147</b> Pohľad a lokalizácia na hodnotený SP 493.</p> | <p><b>Obr. 148</b> Koruna SP 493 je redukovaná a významne defoliovaná (stupeň defoliácie 4).</p> |

| - Veľmi nepriaznivý štíhlostný koeficient (obr. 147). | | | |

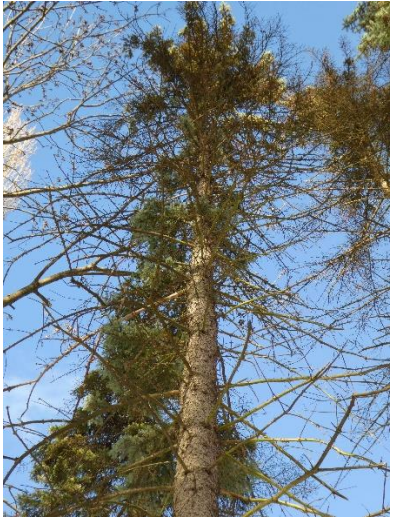
| <p><b>Obr. 149</b> Pohľad a lokalizácia na hodnotený SP 494.</p> | <p><b>Obr. 150</b> SP 494 je výrazne preštiehlený. Veľmi nepriaznivý štiehlostný koeficient.</p> |

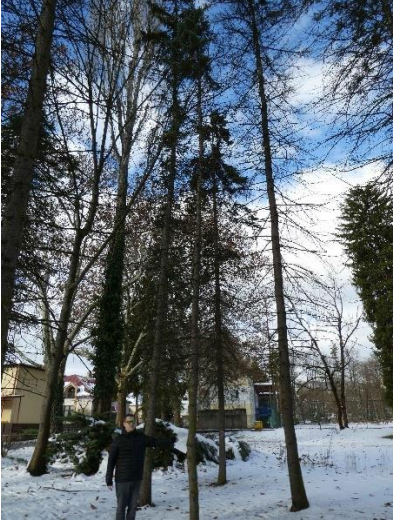
| <p><b>Obr. 151</b> Na kmeni SP 494 sa nachádza viacero odumretých vetiev a pahýľov.</p> | <p><b>Obr. 152</b> Pohľad a lokalizácia na hodnotený SP 495.</p> |

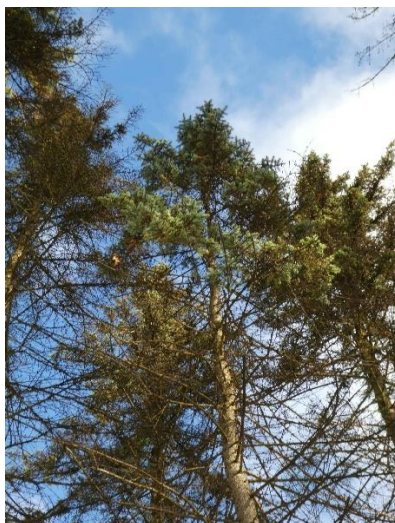
| - Rastovo deformovaná koruna (obr. 153). | | | |

**Obr. 153** Korunová časť SP 495 je rastovo deformovaná.

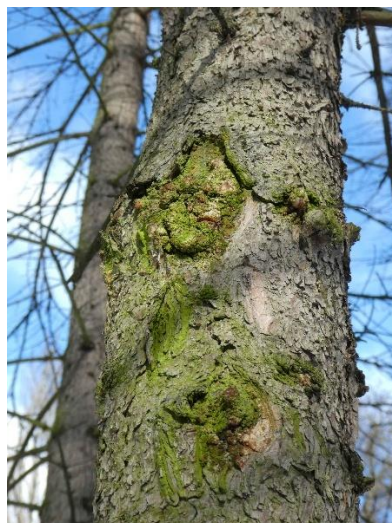
**Obr. 154** Rany a hrče na kmeni SP 495.

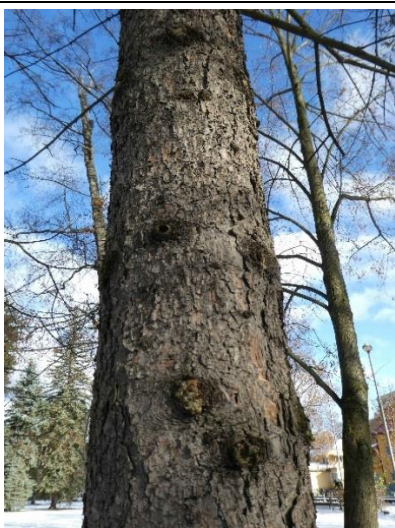
**Obr. 157** Hrče a rany na kmeni SP 496.

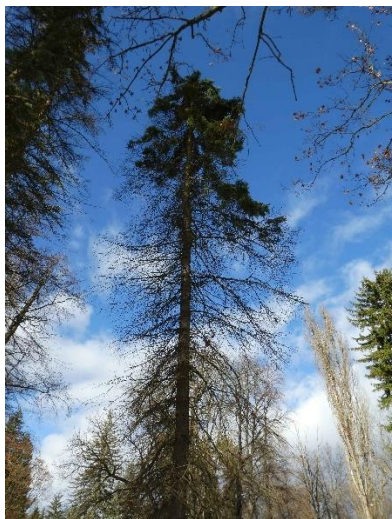
**Obr. 159** SP 497 – koruna je výrazne redukovaná a defoliovaná. Stupeň defoliácie 4.

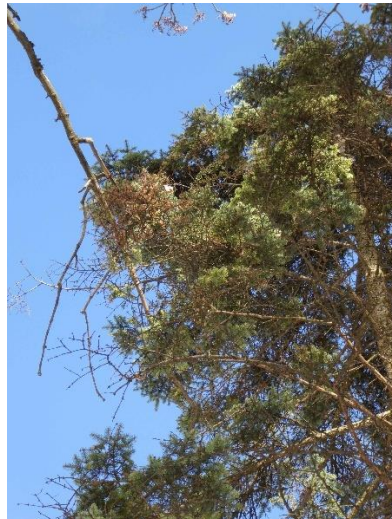
| - Asimilačné orgány vykazujú poškodenie cicavým hmyzom voškou smrekovou ( <i>Elatobium abietinum</i> ; obr. 160). | | | |

**Obr. 160** Koruna SP 497 vykazuje symptómy poškodenia cicavým hmyzom (*Elatobium abietinum*).

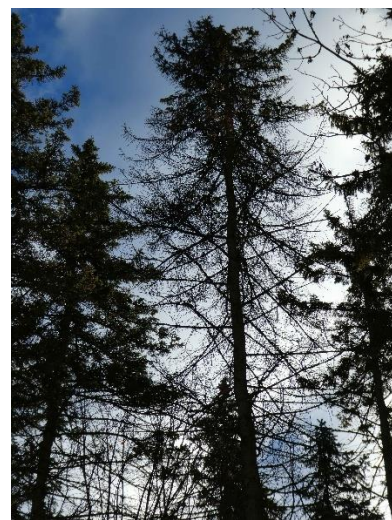
| - Výrazne redukovaná koruna (obr. 162). | | | |

**Obr. 162** Koruna SP 498 je výrazne defoliovaná (stupeň defoliácie 4).

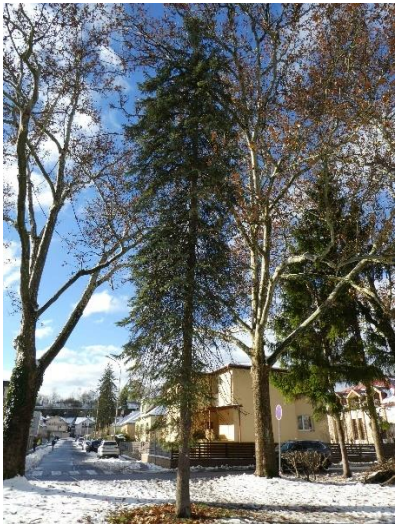
| - Výskyt bližšie nešpecifikovaného hmyzu v korunovej časti na vetvách s opadanou kôrou (obr. 164). | | | |

**Obr. 164** SP 499 - v korune je veľa suchých a poškodených konárov, z ktorých už opadáva kôra.

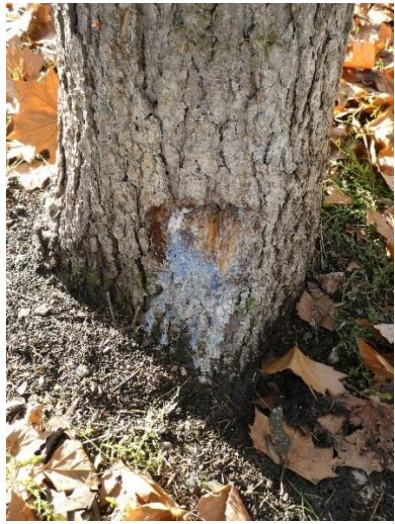
| <div>- Rana po mechanickom poškodení na päte kmeňa (obr. 167).</div> <div>- Silnejší výron živice z rany na kmeni (obr. 168).</div> <div>- Nepriaznivý štíhlostný koeficient (obr. 165).</div> <div>- Nevhodná výsadba (spon), smrek prerastá do koruny susedného platanu (obr. 165).</div> | | | |

| <p><b>Obr. 167</b> SP 502 - rany na päte kmeňa po jeho mechanickom poškodení. Riziko vzniku hubovej infekcie.</p> | <p><b>Obr. 168</b> Rana na kmeni SP 502 so silnejším výronom živice.</p> |

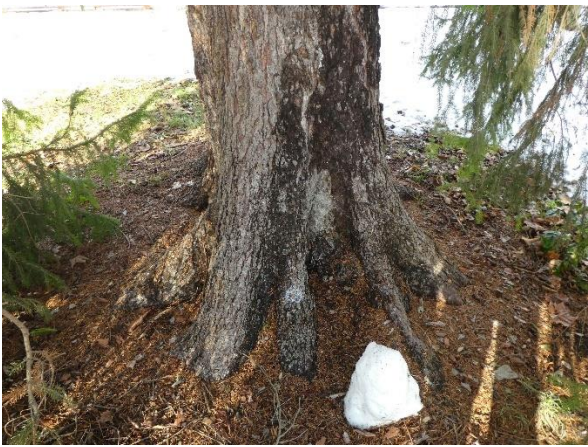
| - Rebrovito zhrubnutý prízemok (obr. 170). | | | |

| <p><b>Obr. 169</b> Pohľad a lokalizácia na hodnotený SM 507.</p> | <p><b>Obr. 170</b> SM 507 - rebrovito zhrubnutý prízemok.</p> |

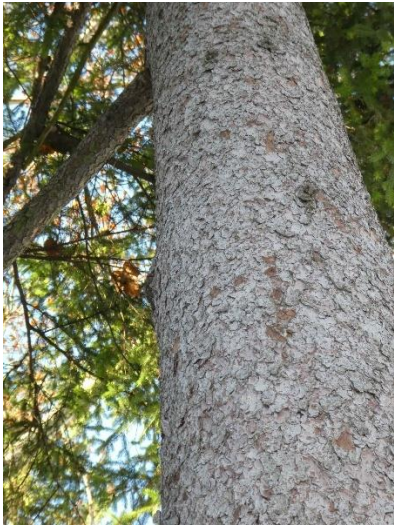
| - Poškodenie borky na kmeni červotočom <i>Microbregma emarginatum</i> (obr. 175).<br>- Nepriaznivý štíhlostný koeficient (obr. 173).<br>- Výrazne redukovaný a deformovaný vrcholec, pravdepodobne z dôvodu mechanického poškodenia (obr. 174). | | | |

| <p><b>Obr. 175</b> <b>SM 559</b> - poškodenie borky na kmeni červotočom <i>Microbregma emarginatum</i>.</p> | <p><b>Obr. 176</b> Pohľad a lokalizácia na hodnotený <b>SM 560</b>.</p> |

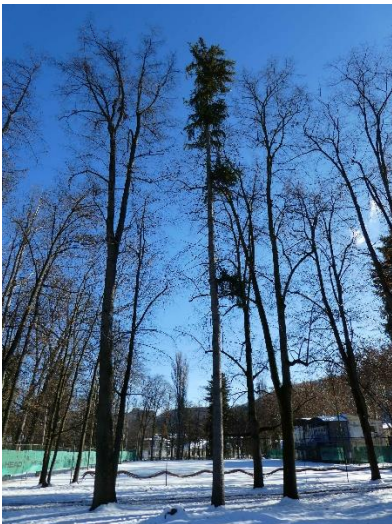
| - Zvýšený výron živice na kmeni (obr. 179). | | | |
| - Menšia zakalusovaná priebežná trhlina na kmeni (obr. 179). | | | |

| <p><b>Obr. 179</b> Borka na kmeni <b>SM 560</b> vykazuje poškodenie červotočom <i>Microbregma emarginatum</i>.</p> | <p><b>Obr. 180</b> Pohľad a lokalizácia na hodnotený <b>SM 565</b>.</p> |

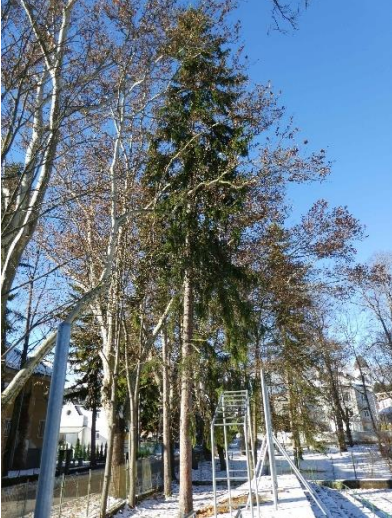
| <p><b>Obr. 181</b> <b>SM 565</b> - rana po odrezanej vetve.</p> | <p><b>Obr. 182</b> Pohľad a lokalizácia na hodnotený <b>SM 604</b>.</p> |

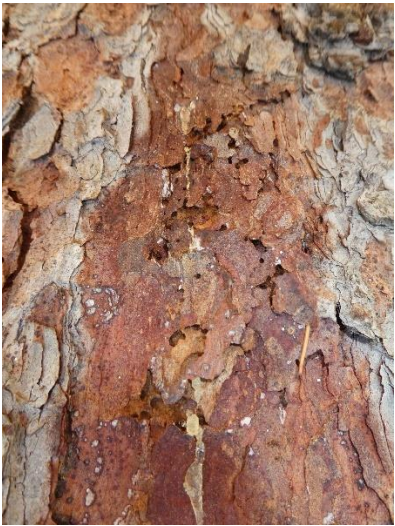
| <p><b>Obr. 183</b> Kmeň <b>SM 604</b> je výrazne preštíhlený. Nepriaznivý štíhlostný koeficient.</p> | <p><b>Obr. 184</b> <b>SM 604</b> - poškodenie borky na kmeni červotočom <i>Microbregma emarginatum</i>.</p> |

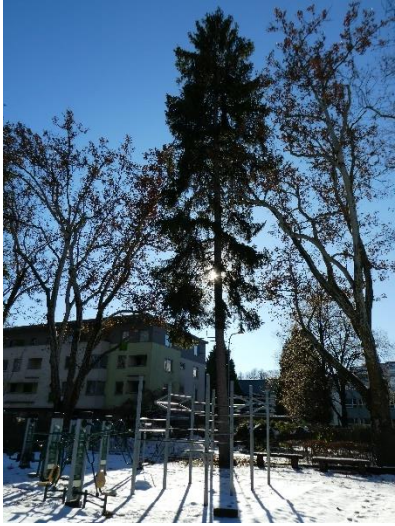
| <p><b>Obr. 185</b> Väčšia rana na kmeni <b>SM 604</b>.</p> | <p><b>Obr. 186</b> Pohľad a lokalizácia na hodnotený <b>SM 609</b>.</p> |

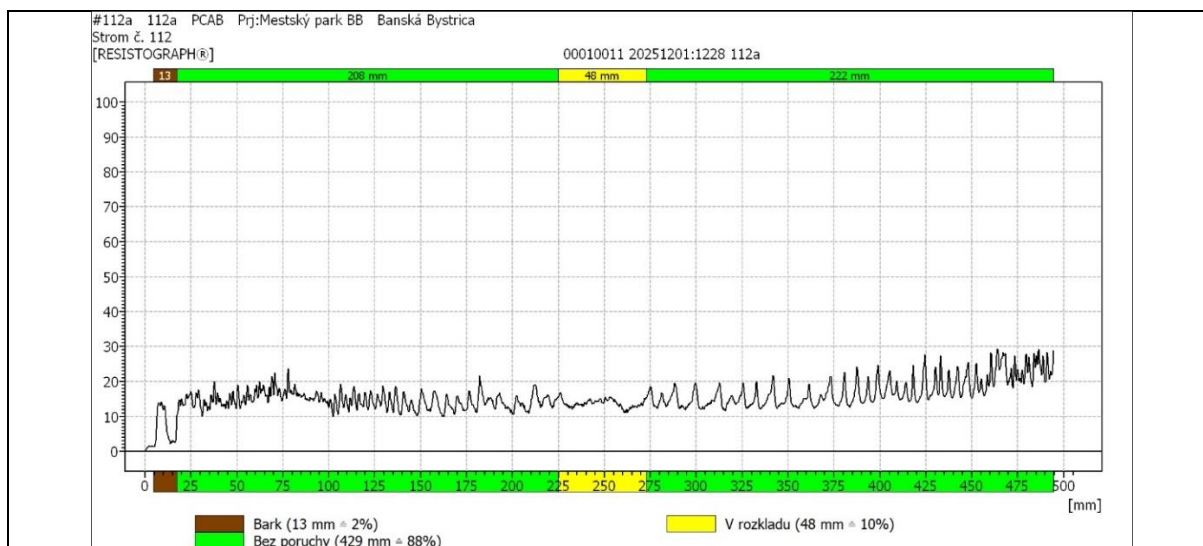
| Výsledok vyšetrenia rezistografom | Fyzikálne zmeny dreva v rozsahu: v rozklade 10 % (obr. 198). | | |

**Obr. 198** Výsledok vyšetrenia smreka č. 112 rezistografom. Preukázané menšie fyzikálne zmeny v dreve.
