**ZDRAVOTNÝ STAV A STATICKÁ STABILITA VYBRANÝCH STROMOV RASTÚCICH  
V MESTSKOM PARKU V BANSKEJ BYSTRICI**

**ODBORNÁ EXPERTÍZA**

**Zvolen, 12.12.2025**

Objednávateľ posudku: **Mesto Banská Bystrica  
Československej armády 1141/26  
974 01 Banská Bystrica**

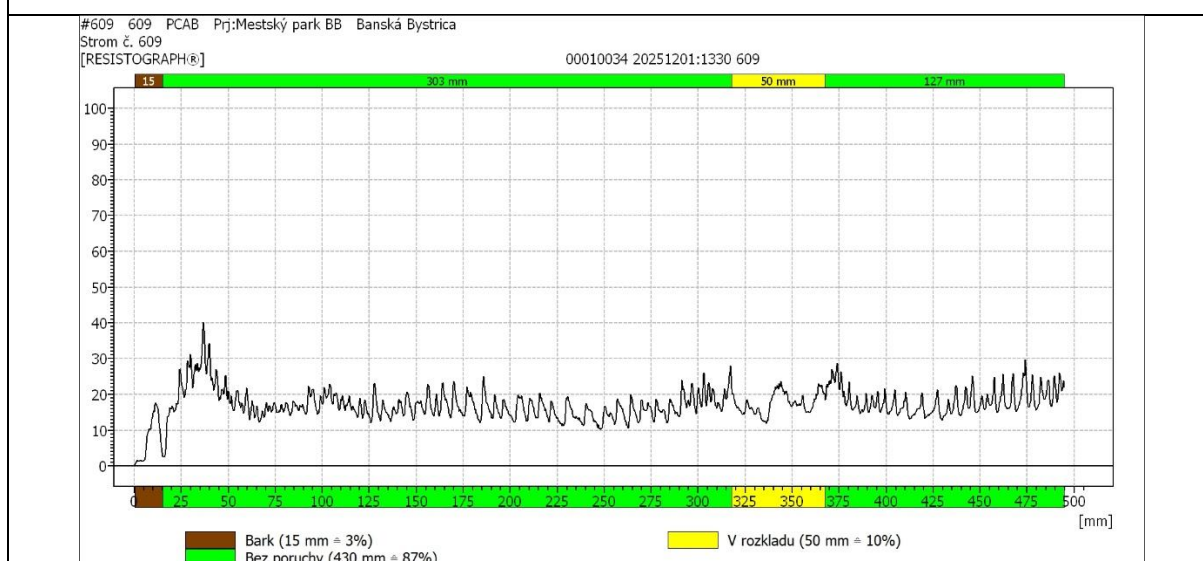
| Výsledok vyšetrenia rezistografom | Fyzikálne zmeny dreva v rozsahu: v rozklade 10 % (obr. 218). | | |

**Obr. 218** Výsledok vyšetrenia smreka č. 609 rezistografom. Preukázané menšie fyzikálne zmeny v dreve.
